# Besiktningsprotokoll

Kompletterande besiktning  
Anticimex Försäkringsbesiktning i samarbete med Fastighetsbyrån

| Fastighetsbeteckning:<br>Ölmbrotorp 1:156 | |

| Besiktningsdatum:<br>2025-04-28 | Protokollnummer:<br>68980902 |

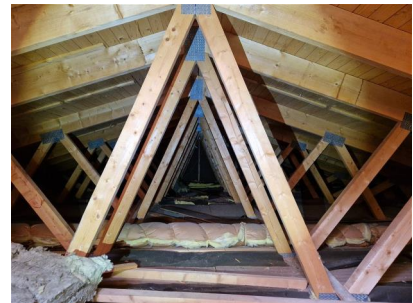
Vid kontroll av vinden uppmättes fuktvärden under kritisk fuktnivå för mikrobiell tillväxt och en normal lukt upplevdes. Fuktkvoten i underlagstak/takbjälkar uppmättes vid besiktningstillfället till ca 8 %. Detta värde varierar dock under året beroende på årstid och utomhusklimat.
