**Fastighetsuppgifter**

Lerum 14:14

Odhners väg 3

| Uppdragsnummer | O27735 |

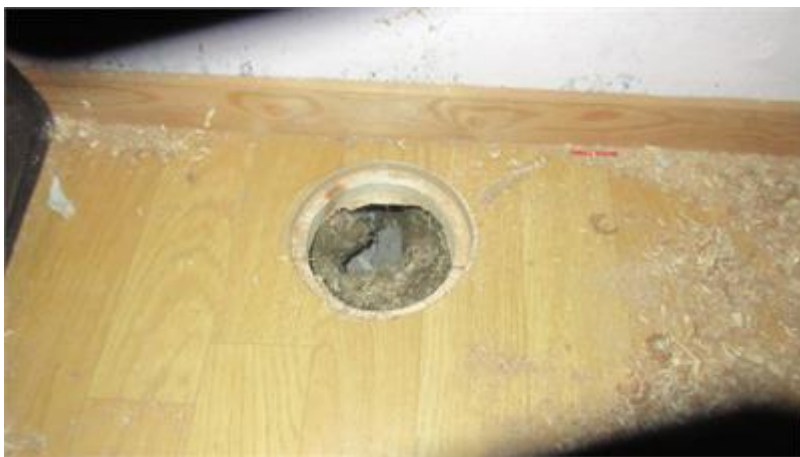
Samtliga provhåtagningar och fuktkvotsmätningar är stickprovskontroller. Gränsen för mikrobiell tillväxt i trä går vid ca 17 % och för rötskador vid ca 28 % fuktkvot.

Ett provhål togs upp i golvet i klädkammaren och i en golvregel uppmättes fuktkvoten till ca 13-14 %.

Vidare togs ett provhål upp i ytterväggen i sovrum 1, i syllen uppmättes fuktkvoten till ca 19-20 %.

Äldre betongplattor av detta slag utsätts i regel mer eller mindre för permanent fuktpåverkan från angränsande mark. Täta skikt mot golvytorna kan vara olämpliga på grund av fuktspridning och förtvålning av fästmassor etc. Utifrån erfarenhet är det också känt att fuktpåverkan och följdskador kan uppstå i konstruktioner och beläggningar med organiska material mot golvytor. Täta skikt och organiska material har applicerats på golvytor, fuktpåverkan och följdskador kan ej uteslutas. Vidare är det känt att träskyddsbehandlat virke i många fall har medfört att en besvärande lukt har upplevts i byggnader. Det rekommenderas att denna besiktning kompletteras med en fördjupad undersökning för att utreda orsaken till samt omfattningen av de fuktrelaterade skadorna/bristerna.
