# Besiktningsprotokoll

Anticimex Försäkringsbesiktning i samarbete med Fastighetsbyrån

| Fastighetsadress:<br>NORRA IDROTTSVÄGEN 13 | |

| Besiktningsdatum:<br>2025-04-29 | Protokollnummer:<br>68987628 |

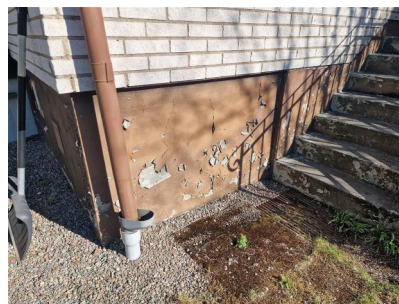
Färgsläpp

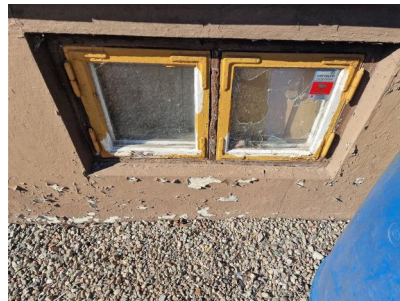
Fönster är delvis i behov av målning/underhåll.

Gäller källarfönster.

Lokalt även skada i källarfönster.

Fönsterbågar och fönsterkarmar där målningsbehov finns riskerar att få fukt- och rötskador på grund av sämre vattenavvisande förmåga.

För att öka livslängden på fönster rekommenderas målning och underhåll.

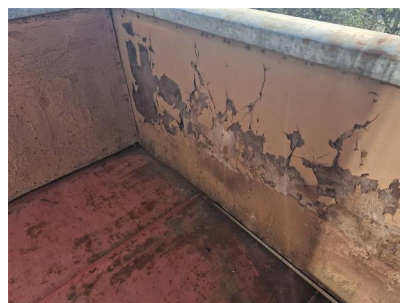
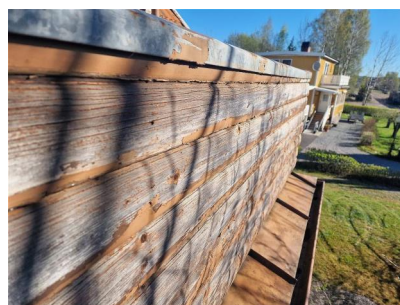
Balkongräcke och träkonstruktioner är i behov av målning/underhåll.

Balkongräcke och träkonstruktioner där målningsbehov finns riskerar att få fukt- och rötskador på grund av sämre vattenavvisande förmåga.

För att öka livslängden på balkongen rekommenderas målning och underhåll.

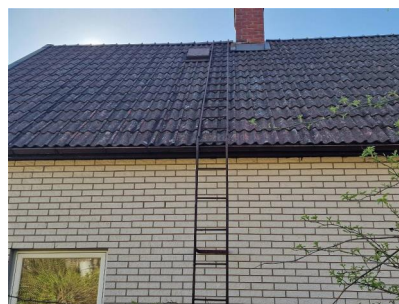
Vindsutrymmet kunde inte besiktas då säker transportväg till luckan saknas.

Bedömning att takstege är osäker efter kontroll från takfot.

Vi rekommenderar en kompletterande besiktning när säker transportväg installerats.

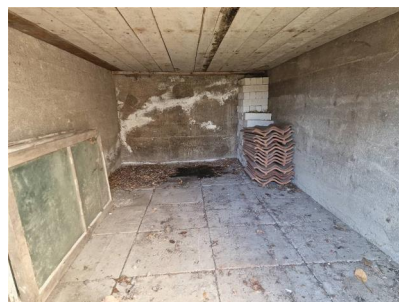
Vid kontroll av konstruktionen i krypgrund uppmättes fuktvärden under kritisk fuktnivå för mikrobiell tillväxt och normal lukt upplevdes.

Golvbjälklaget ovan den uteluftsventilerade krypgrunden riskerar att drabbas av fuktskador på grund av naturlig fuktpåverkan. Detta kan i sin tur leda till mikrobiella skador (angrepp av mikroorganismer) som kan leda till att mikrobiell lukt sprids till boendemiljön. Fuktkvoten uppmättes till XX %.

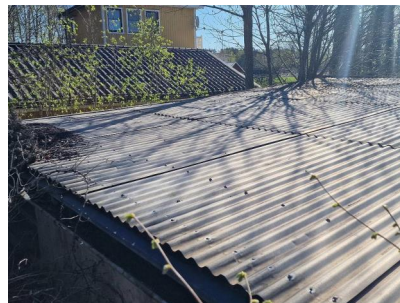
Glipor förekommer vid skarvar.  
Vissa delar släppt från underlaget.  
Åtgärd rekommenderas.

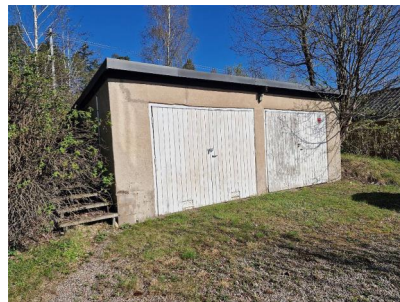
Ej besiktad då nycklar till hänglås saknas vid besiktningstillfället.

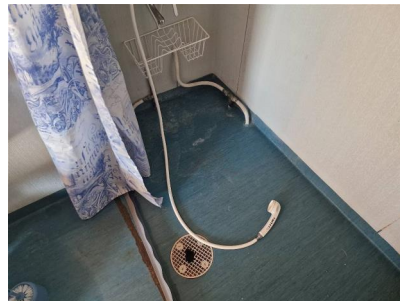
Våutrymmet har äldre yt-/tätskikt.  
Äldre plastbrunn med osäker klämringsfunktion.  
Flera rör genomföringar i golv vid dusch.  
Glipor i tapetskarvar.  
Spricka i handfat.  
Lagad skada i takyta. Orsak okänd.

Utrymmet är äldre och har passerat tiden för sin tekniska livslängd.

Fuktindikering kunde inte genomföras eftersom huset varit obebott under en längre tid.

Renovering av utrymmet rekommenderas. Kontakta en behörig våtrumsentreprenör för en renovering. I samband med renoveringen bör omkringliggande konstruktioner kontrolleras för att upptäcka eventuella följdskador.

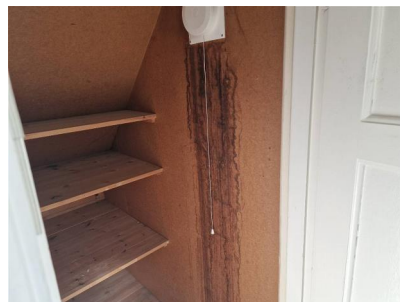
Spår av inträngande fukt vid ventil.  
Ingen förhöjd fuktindikation.

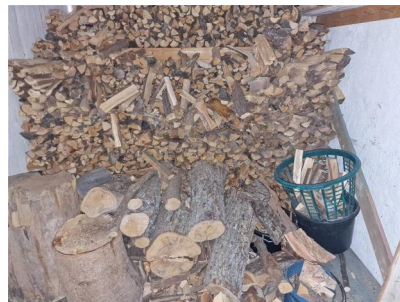
Full kontroll av källarvägg ej möjlig på grund av ved.
