# Besiktningsprotokoll

Anticimex Försäkringsbesiktning i samarbete med Fastighetsbyrån

| Fastighetsadress:<br>Hansinggatan 81 | |

| Besiktningsdatum:<br>2025-04-29 | Protokollnummer:<br>68982538 |

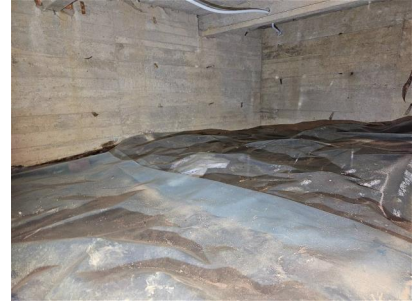
### Utvändigt / Krypgrund -betongbjälklag

Krypgrund med ovanliggande betongbjälklag och gjutna grundmurar av betong.

Krypgrunden har försetts med en ålderbeständig plast på marken. Ingen avvikande lukt noterades.

Golvbjälklaget ovan den uteluftsventilerade krypgrunden med betongbjälklag riskerar på grund av naturlig fuktpåverkan att drabbas av fuktskador. Detta i sin tur kan leda till mikrobiella skador som kan resultera i att mikrobiell lukt sprids till boendemiljön.

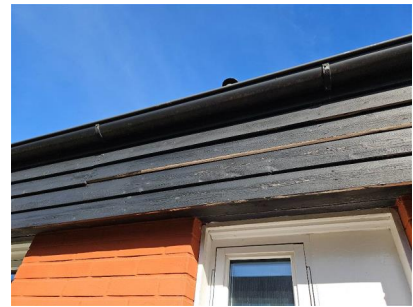
### Utvändigt / Fasad

Fasadpanel vid balkong och träpanel på taksarg har mindre underhållsbehov.

Fasadpanel och träkonstruktioner där målningsbehov finns riskerar pga. sämre vattenavvisande förmåga att få fuktskador.

Detta kan leda till rötskador i panelen.

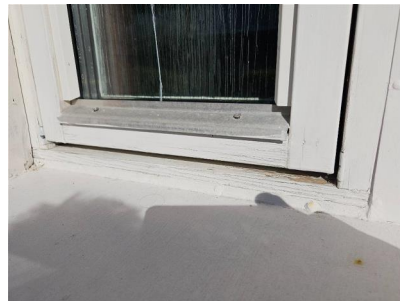
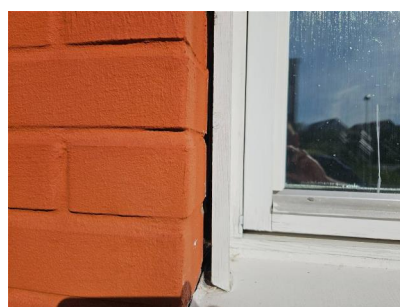
### Utvändigt / Fönster

Det förekommer äldre Isolerglas.

Befintliga fönster är äldre vilket betyder att tätningen mellan fönsterrutorna kan vara sämre. Detta kan leda till att missfärgning/imma kan uppstå mellan glasrutorna.

Vissa fönster är i behov av målning/underhåll.

Fönster där målning/underhållsbehov finns riskerar pga. sämre vattenavvisande förmåga att få fuktskador. Detta kan leda till rötskador i fönster och fönsterkarm.

Fönstersmygar är otäta mot fasad.

Risk finns att vatten rinner in i väggen vilket kan leda till fuktskador i väggkonstruktionen.

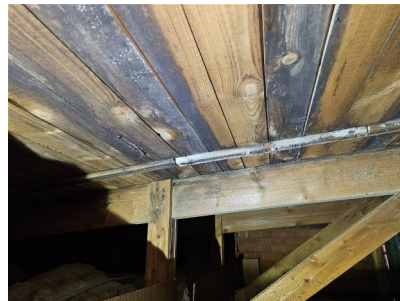
### Utvändigt / Vind

Vinden besiktigades endast från lucka då landgång saknas.  
Från lucka noterades att mikrobiell påväxt finns på underlagstaket.

Detta kan vara ett tecken på att vinden tillförs fukt inifrån bostaden.  
Observera att besiktning av bostadens ventilationssystem inte har ingått i uppdraget.

För att komma tillrätta med detta kan fukttillförseln inifrån bostaden behöva minskas. Det kan göras genom att ventilationen i bostaden förbättras samt att eventuella otätheter i vindsbjälklaget (tak-/väggvinklar, taklucka med mera) tätas. Läs Anticimex faktablad om oppvärmda vindsutrymmen för tips och råd.

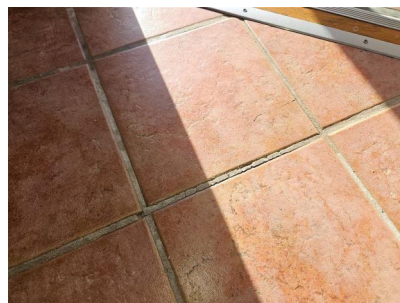
### Entréplan / Entréhall

Spruckna och lösa klinkerplattor förekommer.

Detta bedöms inte lett till några följdskador.

Vid framtida renoveringar måste golvet göras mer formstabil om man ska lägga klinker på befintlig konstruktion.

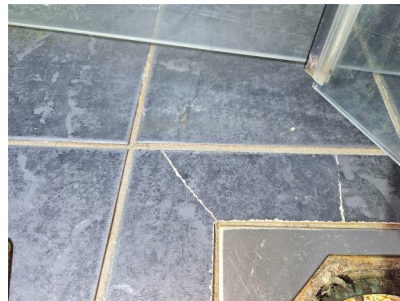
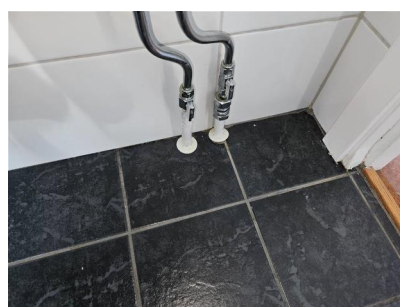
### Entréplan / Dusch/Toalett

Klinkersläpp och spruckna klinkerplattor noterades runt golvbrunnen samt att det finns rörgenomföringar i golv.

Rörgenomföringar i golvet medför en ökad risk för att vatten tränger ner i omkringliggande konstruktioner och orsakar fuktskador.

Då klinkerplattor släppt från underlaget tyder detta på att fukt kan ha kommit under tätskiktet och skadat underliggande konstruktion.

Kontakta en våtrumsentreprenör för konsultation och ev renovera utrymmet.

I samband med detta kontrolleras kringliggande konstruktioner efter ev. följdskador.

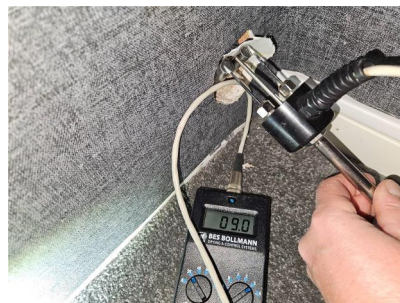
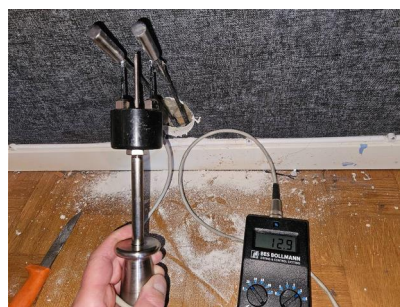
### Souterrängplan / Allmänt

Souterrängkällare med flytande golvkonstruktioner och limmade plastmattor ovan krypgrund med betongbjälklag.

Kontroll av väggkonstruktioner utfördes i påreglad vägg vid sovrums 2 mot baksidan, samt i walk-in closet i mot framsidan.

Fuktkvotsmätningar i ytterväggsyll i sovrums 2 uppmättes till 9 %, i påreglad källaryttervägg i walk-in closet uppmättes till 13 % (Risk för mikrobiell tillväxt ligger på 17 % i fuktkvot och 75 % i relativ fuktighet).

Golvbeläggningen ovan krypgrunden med betongbjälklag riskerar på grund av naturlig fuktpåverkan att drabbas av fuktskador. Detta i sin tur kan leda till mikrobiella skador (angrepp av mikroorganismer) som kan resultera i att mikrobiell lukt sprids till boendemiljön.

Utvändigt fuktskydd är äldre.

Eftersom källarens utvändiga fuktskydd (dagvattenssystem, dräneringssystem samt källarytterväggarnas utvändiga fuktskydd) är äldre, så kan systemet ha nedsatt funktion. Detta ökar risken för invändiga fuktskador i källaren.

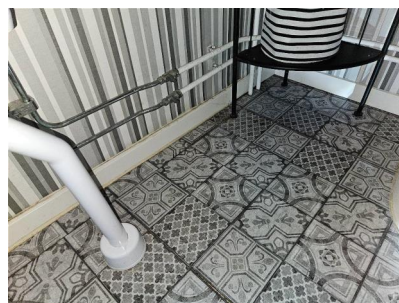
### Souterrängplan / Toalett

Utrymmet är av äldre standard där plastmatta inte har något uppvikt mot väggarna samt att det finns otäta rör genomföringar i golv.

Vid framtida renovering bör utrymmet anpassa efter gällande branschregler för att lättare kunna upptäcka eventuell läckage.

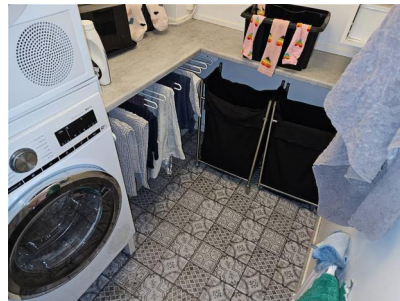
### Souterrängplan / Tvättstuga

I utrymmet som är äldre och har passerat tiden för sin tekniska livslängd finns synpunkter gällande:

- Förhöjda fuktindikationer noterades runt golvbrunnen.
- Golvbrunnen är rostangripen.

Kontakta en behörig våtrumsentreprenör för en renovering av våtutrymmet. I samband bör omkringliggande konstruktioner kontrolleras för att upptäcka eventuella följdskador.
