# Besiktningsprotokoll

Anticimex Försäkringsbesiktning i samarbete med Fastighetsbyrån

| Fastighetsadress:<br>Sparrsätra Lönsåker 18 | |

| Besiktningsdatum:<br>2025-04-29 | Protokollnummer:<br>68987843 |

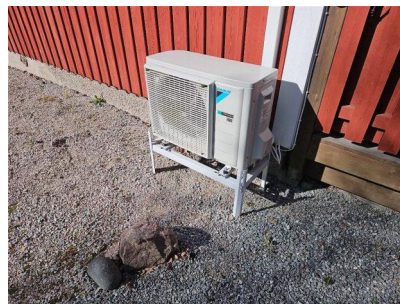
Kondensvatten från luftvärmepumpens utedel leds inte bort från husgrunden.

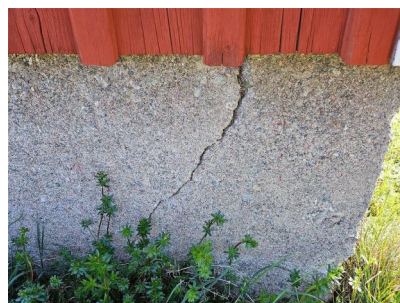
Mindre sprickor finns i sockeln.

Bedöms ej ha lett till bakomliggande skador.

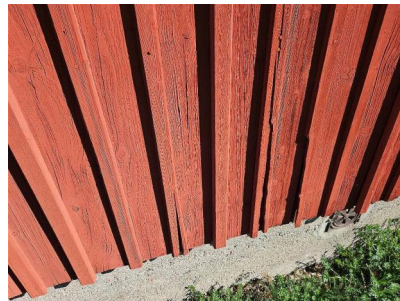
Fasadpanelen är i behov av målning/underhåll.  
Torrspäckor finns på panelen, lockbrädor.

Fasadbeklädnad och träkonstruktioner där målningsbehov finns riskerar att få fukt- och rötskador på grund av sämre vattenavvisande förmåga. För att öka livslängden på fasadbeklädnaden rekommenderas målning och underhåll.

Byt rötskadad panel.

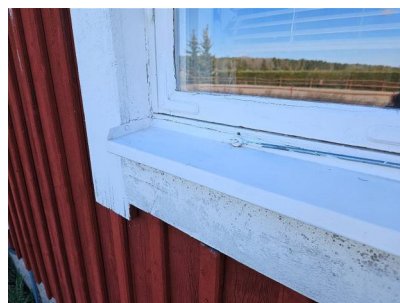
Vissa fönster är i behov av målning/underhåll.

Fönsterbågar och fönsterkarmar där målningsbehov finns riskerar att få fukt- och rötskador på grund av sämre vattenavvisande förmåga.

För att öka livslängden på fönster rekommenderas målning och underhåll.

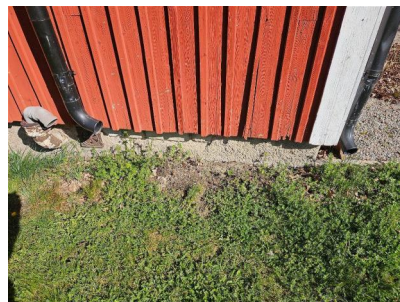
Stuprör avslutas nära husliv.

Stuprör som avslutas intill husliv (ovan mark) kan medföra en ökad fuktbelastning på grundmur/sockel, torpargrund med fuktrelaterade skador som följd.

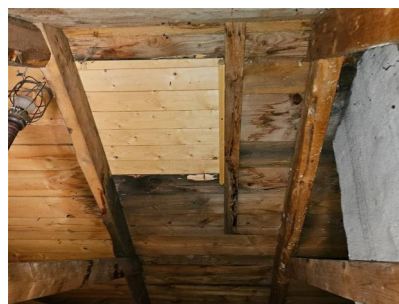
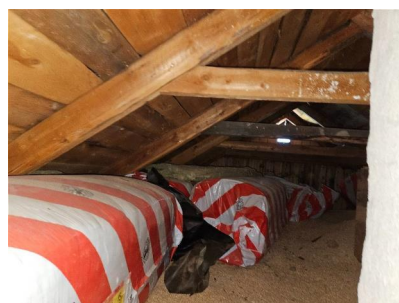
Vid kontroll av vinden uppmättes fuktvärden under kritisk fuktnivå för mikrobiell tillväxt och en normal lukt upplevdes. Fuktkvoten i underlagstak/takbjälkar uppmättes till 8 %.

Spår av tidigare fuktpåverkan, förekommer på underlagstaket .

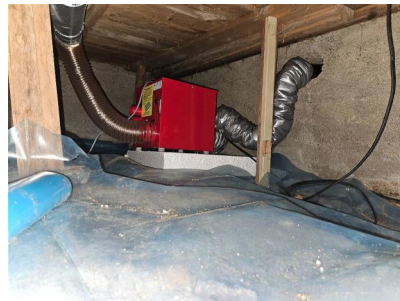
Krypgrund med installerad avfuktare.

I husets krypgrund finns en krypgrundsavfuktare installerad. Syftet med denna installation är att genom avfuktning hålla fuktigheten i krypgrunden på en så låg nivå att ingen tillväxt av mikroorganismer är möjlig. För att detta ska fungera är det viktigt att installationen servas årligen med bland annat filterbyte och kontroll av inställningar så att fuktigheten inte stiger.

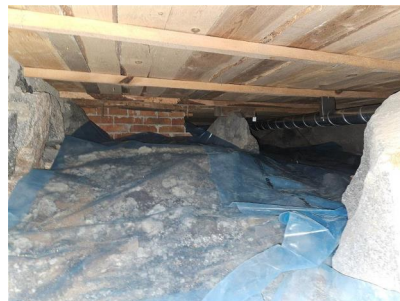
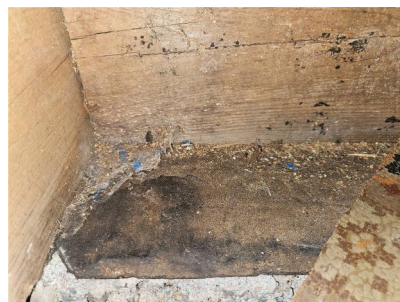
Vid kontroll av konstruktionen i krypgrund uppmättes fuktvärden under kritisk fuktnivå för mikrobiell tillväxt och normal lukt upplevdes.

Fuktkvoten uppmättes till 15-16% i blindbotten, bärlinor och väggsyllar. Under syllen ovan grundmuren ligger fuktskydd av tjärpapp.

Lokalt förekommer spår av tidigare fuktpåverkan på blindbotten.

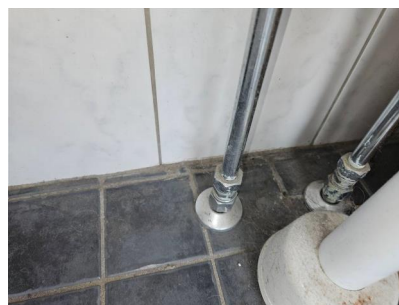
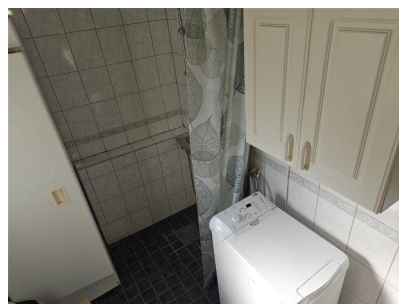
Rör genomföring finns i golv.

Lokalt bristfällig golvlutning.

Ej fuktspärrad botten i rörlits i vägg.

Detta kan innebära ökad risk för otätheter vid tätskikt med möjligt ökade risker för fuktskador som följd.
