# Besiktningsprotokoll

Anticimex Försäkringsbesiktning i samarbete med Fastighetsbyrån

| Fastighetsadress:<br>Levgrensvägen 32 | |

| Besiktningsdatum:<br>2025-04-23 | Protokollnummer:<br>68924777 |

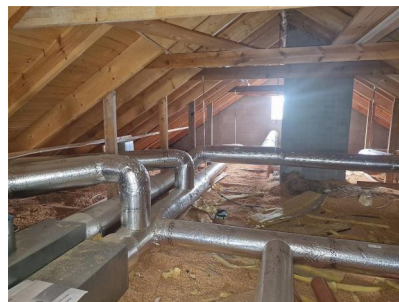
Vid kontroll av vinden uppmättes fuktvärden under kritisk fuktnivå för mikrobiell tillväxt och en normal lukt upplevdes.  
Underlagstak består av råspont och isolering är sågspån.

Fuktkvoten i underlagstak/takbjälkar uppmättes vid besiktningstillfället till ca 9 %.

Risk för mikrobiell tillväxt föreligger om den relativa fuktigheten (RF) i den omgivande luften är över 75% vilket i furuvirke motsvarar en fuktkvot (FK) på 17%.

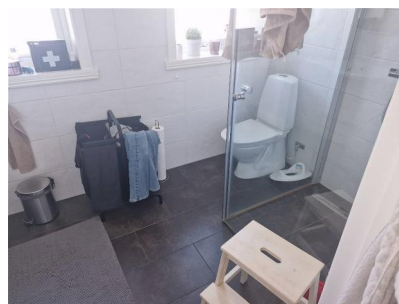
Kakel och klinkers  
Inget att notera  
Fuktindikering i utrymmet gav inga förhöjda fuktindikationer.

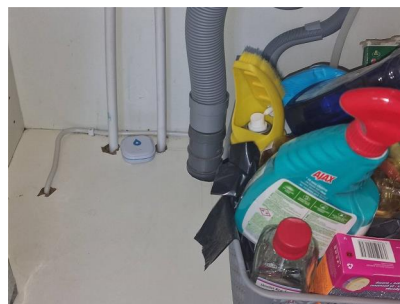
Fuktskydd saknas i diskbänksskåp.

Utan fuktskydd är det svårt att upptäcka läckage från rörledningar. Vatten kan då tränga in i omkringliggande konstruktioner och orsaka fuktskador.

För att upptäcka eventuella läckage, installera ett fuktskydd.
