**Fastighetsuppgifter**

Norrjärdens-Långträsk

1:12

Norra Långträskvägen 15

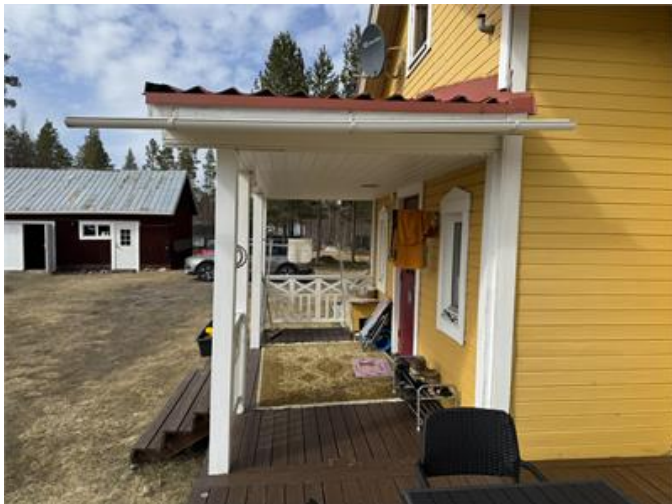
| Besiktningsresultat | | | | | |
|---|---|---|---|---|---|
| Fasad | | X | | | Utvändigt målade ytor har ett generellt underhållsbehov.<br><br>Farstutak och bro har sjunkit något och lutar.<br><br>Kondensvatten från värmepump bör ledas ut från fasaden vintertid. |

Farstutaket lutar något.

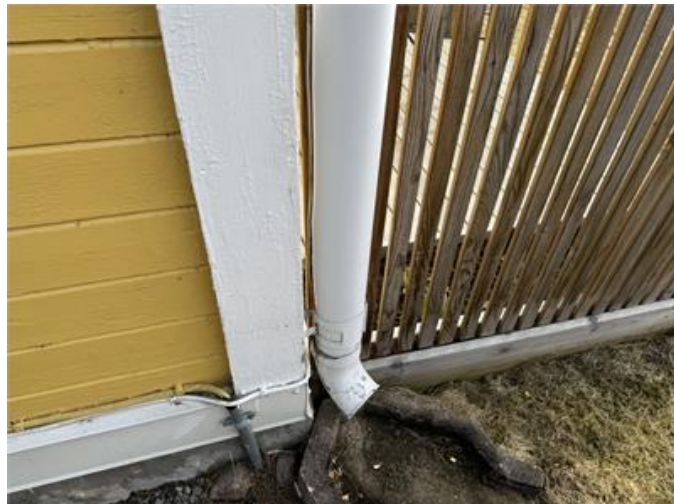
| Besiktningsresultat | | | | | |
|---|---|---|---|---|---|
| Hängrännor/stuprör | | X | | | Det förekommer frostsprängda stuprör som har falsen vänd mot fasaden. |

Frostsprängda stuprör med fals mot vägg.

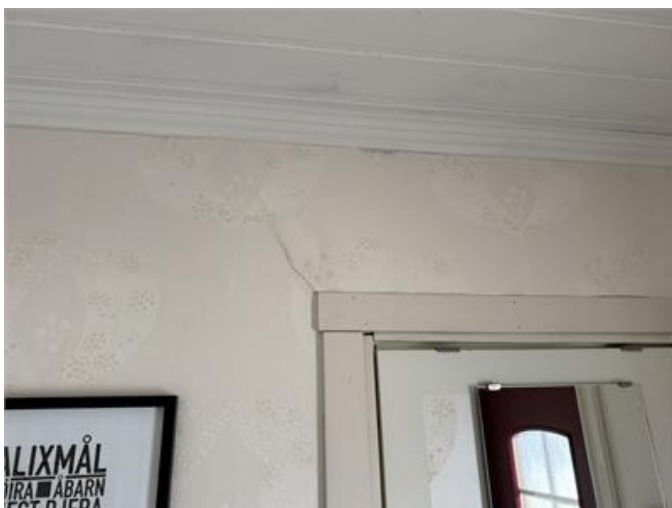
| Besiktningsresultat | | | | | |
|---|---|---|---|---|---|
| Hall | | X | | | Ojämnheter och sprickor noterades på vägg, vilket sannolikt beror på rörelser i grunden. |

Ojämnhet/spricka i vägg i hallen.

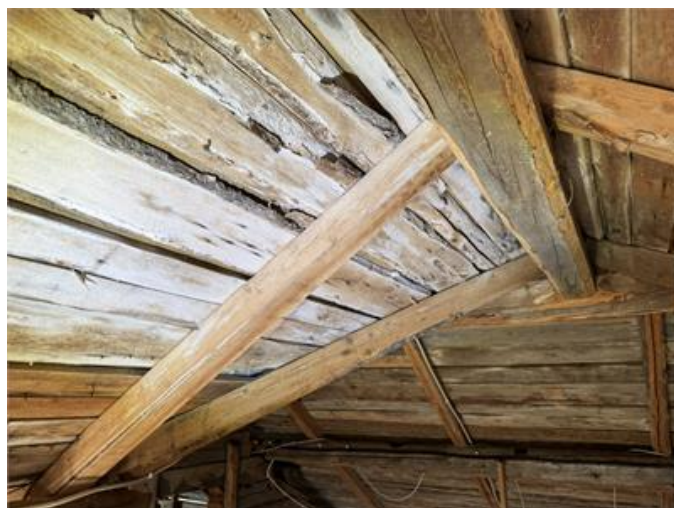
| Besiktningsresultat | | | | | |
|---|---|---|---|---|---|
| Vind | | X | | | Mikrobiell påväxt förekommer på underlagstakets undersida, men inga onormala fuktindikationer uppmättes, se kommentar/riskanalys. |

Mikrobiell påväxt förekommer på yttertakets insida i begränsad omfattning. Det kan ej bedömas om detta är ett pågående problem eller av äldre ursprung. Yttertakets insida bör därför kontrolleras regelbundet, se även info på protokollets näst sista sida, pos. 3.

Mikrobiell påväxt på underlagstak i vindsutrymme.

För att lättare hålla koll på eventuell mikrobiell tillväxt kan "indikationsbrädor" monteras på underlagstaket. Med det menas att man monterar upp fräscha brädbitar på områden där mikrobiell påväxt förekommer och ser man över tid att mikrobiell tillväxt uppkommer på dessa brädor är problemet pågående och åtgärder bör då vidtas.

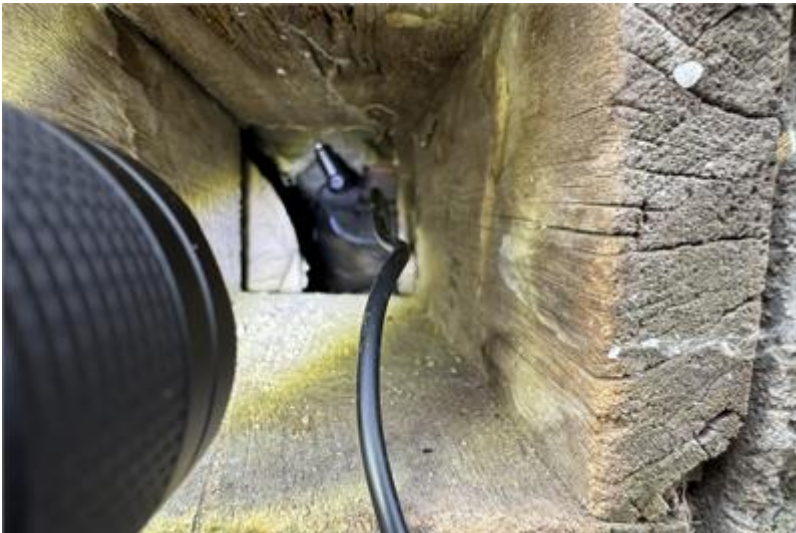
Fuktkvoten uppmättes i trossbotten via ventil i grundmuren till ca 14 % FK. Det kritiska gränsvärdet för mikrobiell tillväxt brukar anges till ca 15-17% fuktkvot (FK).

Vid kontroll av konstruktion uppmättes fuktvärden under kritisk nivå för mikrobiell tillväxt och normal lukt upplevdes. Se kommentar/riskanalys.

Notera att stickprovsmässig undersökning är utförd samt att mätvärden normalt sett kan variera över årstiderna. För att säkert fastställa konstruktionens kondition och fuktstatus måste en mer omfattande undersökning utföras.
