# Besiktningsprotokoll

Anticimex Försäkringsbesiktning i samarbete med Fastighetsbyrån

| Fastighetsadress:<br>Haratången Galtholmen 5 | |

| Besiktningsdatum:<br>2025-04-29 | Protokollnummer:<br>68967027 |

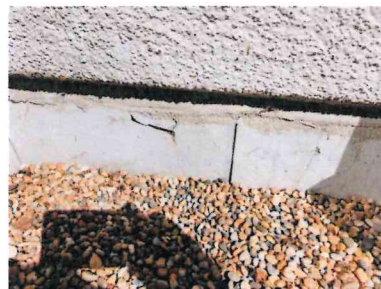
Sprickor finns i sockel.

Dessa bedöms inte ha lett till bakomliggande skador.

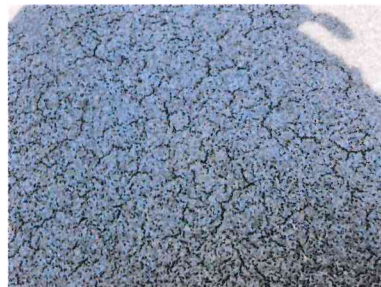
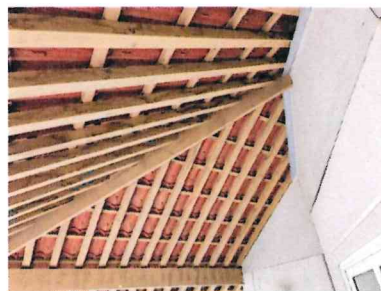
Yttertaket av papp har kunnat besiktigats i sin helhet.

Takpappen visar mindre tecken på åldersrelaterat slitage.

Det förekommer missfärgningar på takstolar under takpannorna på överbyggnad.

Detta bedöms inte lett till några följdskador.

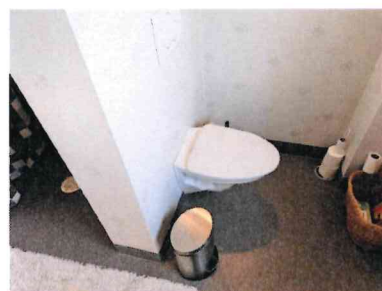
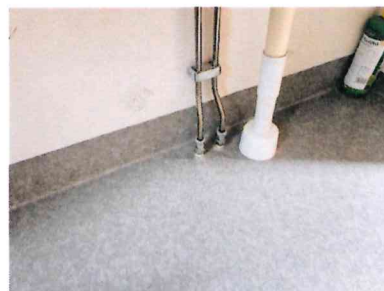
Inbyggd spolcistern till toalett saknar skvallerrör.

Utan skvallerrör finns risk att eventuellt läckage inte upptäcks, vilket kan leda till fuktskador i omkringliggande konstruktioner.

Rör genomföring finns i golv.

Rör genomföringar i golv medför en ökad risk för att vatten tränger ner i omkringliggande konstruktioner och orsakar fuktskador.

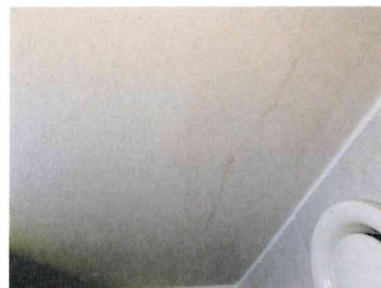
Sprickor förekommer i tak.

Vid fuktindikering noterades inga avvikelser.

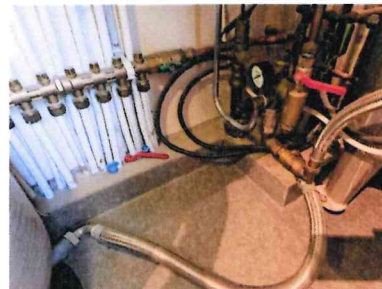
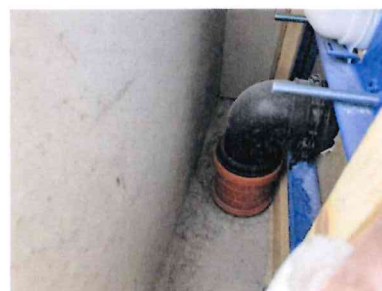
Fördelare till golvvärmerör saknar installationsskåp och läckageindikering. Golvbrunn finns inte i utrymmet. Rör genomföringar finns i upphöjd klack i golv.

En rörsplits ska ha en vattentät botten och vara försedd med skvallerrör. När det saknas ökar risken för att ett läckage inte upptäcks i tid.

Det kan leda till fuktskador i omkringliggande väggkonstruktioner av trä vid ett ev. läckage.

I denna typ av utrymme bör en golvbrunn finnas. Avsaknaden utgör en ökad risk för fuktskador i omkringliggande konstruktioner.

Inbyggd spolcistern till toalett saknar skvallerrör.

Utan skvallerrör finns risk att eventuellt läckage inte upptäcks, vilket kan leda till fuktskador i omkringliggande konstruktioner.

Vid fuktindikering noterades inga avvikelser.

Installera ev. ett vattenlarm under fördelare till golvvärmen.
