# Besiktningsprotokoll

Anticimex Försäkringsbesiktning i samarbete med Fastighetsbyrån

| Fastighetsadress:<br>Hästhagsvägen 39 | |

| Besiktningsdatum:<br>2025-04-29 | Protokollnummer:<br>68989956 |

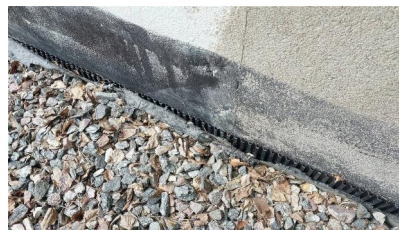
Utvändigt fuktskydd ligger oskyddat ovan mark. kantlist saknas.

Risk finns att det utvändiga fuktskyddet skadas och funktionen försämras.

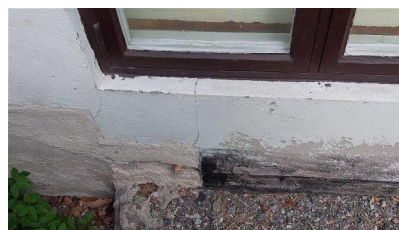
Sprickor och putssläpp finns i sockel.

Detta kan leda till fukt- och frysskador i konstruktionen.

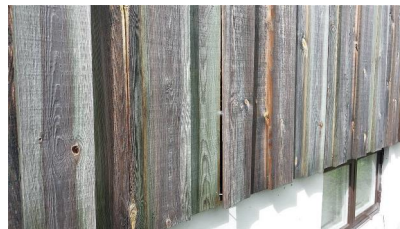
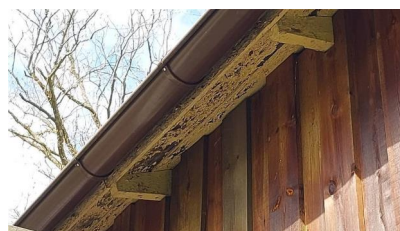
Fasadpanelen och takfoten är i behov av målning/underhåll.  
- panelen har på delar vridit sig.

Fasadbeklädnad och träkonstruktioner där målningsbehov finns riskerar att få fukt- och rötskador på grund av sämre vattenavvisande förmåga. För att öka livslängden på fasadbeklädnaden rekommenderas målning och underhåll.

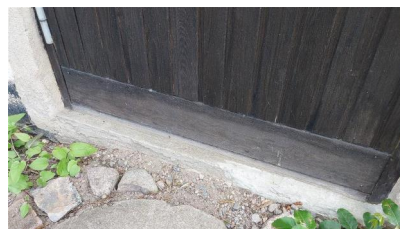
Tröskelbleck saknas under dörr.

Avsaknad av tröskelbleck medför att det finns risk för att vatten kan rinna in och orsaka fuktskador på tröskel och/eller i kringliggande vägg och bjälklag.

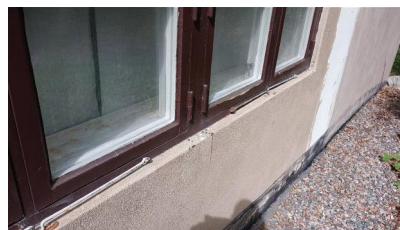
Fönsterbleck saknas på fönster.

Avsaknad av fönsterbleck medför en ökad risk för att vatten kan rinna in och orsaka fuktrelaterade skador i omkringliggande konstruktioner.

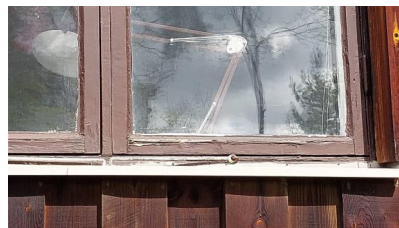
Fönster finns som är i behov av målning/underhåll.

Fönsterbågar och fönsterkarmar där målningsbehov finns riskerar att få fukt- och rötskador på grund av sämre vattenavvisande förmåga.

För att öka livslängden på fönster rekommenderas målning och underhåll.

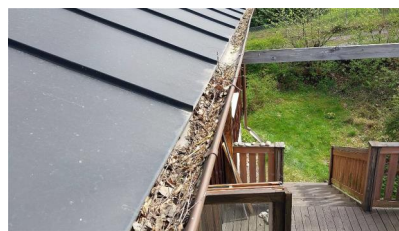
Stuprör avslutas nära husliv.

Stuprör som avslutas intill husliv (ovan mark) kan medföra en ökad fuktbelastning på grundmur/sockel med fuktrelaterade skador som följd.

Hängrännor är skräpfyllda.

Eftersom hängrännor är fulla med skräp finns risk för fuktskador på fasad och sockel då vatten kan svämma över.

För att förhindra översvämning rekommenderas rensning av hängrännor.

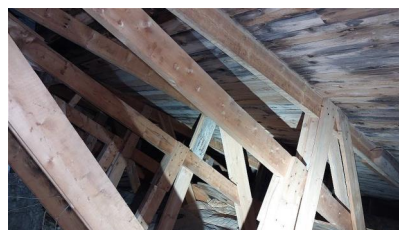
Vid kontroll av vinden har fuktvärden under kritisk fuktnivå för mikrobiell tillväxt uppmätts, dock finns mikrobiell påväxt på underlagstak.

Fuktkvoten i underlagstak/takbjälkar uppmättes till 8 %.

Det finns risk för mikrobiell tillväxt om den relativa fuktigheten (RF) i den omgivande luften är över 75 %. I furuvirke motsvarar det en fuktkvot (FK) på 17 %.

Den upptäckta mikrobiella påväxten på underlagstaket är ett tecken på att vinden har tillförts eller tillförs fukt inifrån bostaden. Observera att besiktning av bostadens ventilationssystem inte har ingått i uppdraget.

För att komma tillrätta med detta kan fukttillförseln inifrån bostaden behöva minskas. Det kan göras genom att ventilationen i bostaden förbättras samt att eventuella otätheter i vindsbjälklaget (tak-/väggvinklar, taklucka med mera) tätas. Läs Anticimex faktablad om uppvärmda vindsutrymmen för tips och råd.

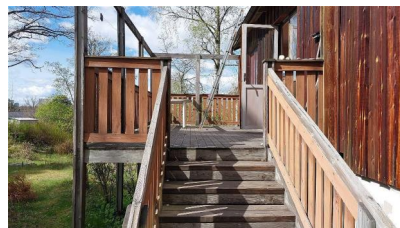
Äldre altan med normalt underhållsbehov med tanke på ålder.

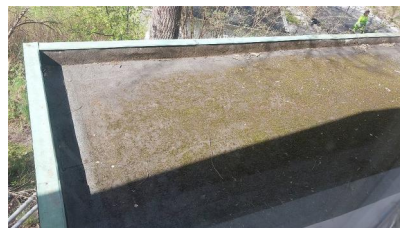
Takpappen är äldre.

Tätskiktet på ett platt/låglutande tak har enligt vår bedömning en begränsad livslängd. Eftersom takpappen är äldre har det ett minskat motstånd mot vattengenomträngning. Detta i sin tur kan leda till att takkonstruktionen drabbas av fuktskador.

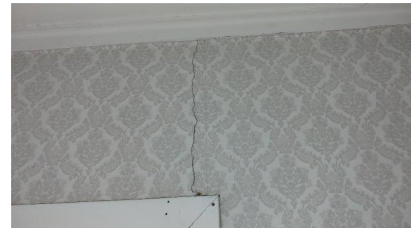
Lite rörelsesprickor noteras i väggar.

Dessa bedöms inte vara onormala för konstruktionen och byggnadsåret.

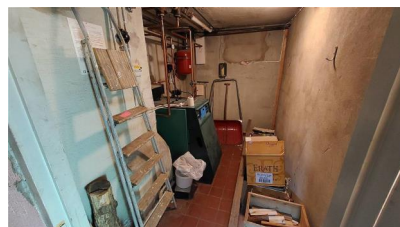
Golvbrunn finns inte i utrymmet.

I denna typ av utrymme bör en golvbrunn finnas. Avsaknaden utgör en ökad risk för fuktskador i omkringliggande konstruktioner.

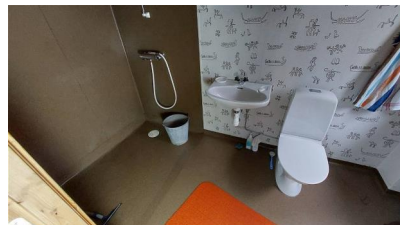
Utrymmet är i behov av renovering.

Utrymmet är äldre och har passerat tiden för sin tekniska livslängd.

Renovering av utrymmet rekommenderas. Kontakta en behörig våtrumsentreprenör för en renovering. I samband med renoveringen bör omkringliggande konstruktioner kontrolleras för att upptäcka eventuella följdskador.

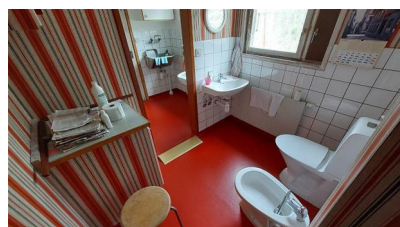
Utrymmet är i behov av renovering.

Utrymmet är äldre och har passerat tiden för sin tekniska livslängd.

Renovering av utrymmet rekommenderas. Kontakta en behörig våtrumsentreprenör för en renovering. I samband med renoveringen bör omkringliggande konstruktioner kontrolleras för att upptäcka eventuella följdskador.

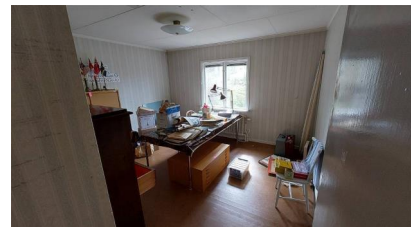
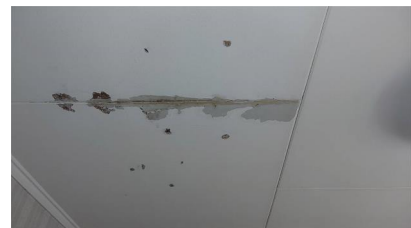
Missfärgningar finns i taket, dessa skall enligt uppgift vid besiktningen vara äldre. Se lämnade upplysningar.

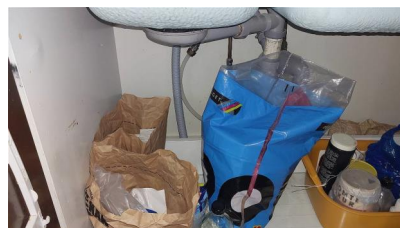
Fuktskydd saknas i diskbänksskåp och under kyl/frys.

Utan fuktskydd är det svårt att upptäcka läckage från rörledningar. Vatten kan då tränga in i omkringliggande konstruktioner och orsaka fuktskador.

För att upptäcka eventuella läckage, installera ett fuktskydd. Man kan med fördel även montera en vattenvarnare för att lättare få en indikation på ett eventuellt läckage.
