# Besiktningsprotokoll

Anticimex Försäkringsbesiktning i samarbete med Fastighetsbyrån

| Fastighetsadress:<br>Elviravägen 24 | |

| Besiktningsdatum:<br>2025-04-24 | Protokollnummer:<br>68960960 |

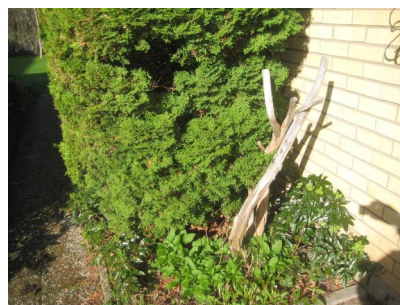
Växter finns i anslutning till grundmur.

När det finns rabatter och växter nära grundmuren finns risk att fukt stannar kvar i väggarna. Detta kan i sin tur orsaka invändiga fuktskador. Växternas rötter kan också skada grundmuren och sätta dräneringsledningen ur funktion.

Området närmast huset rekommenderas att vara fritt från växtlighet.

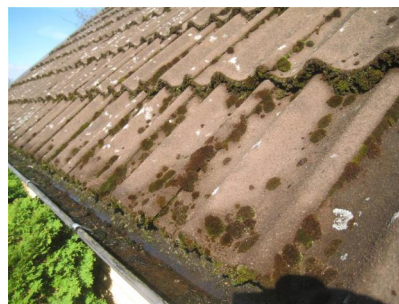
Mindre mosspåväxt finns på takpannor.

Mossa som växer på taket kan leda till att taktäckningen har ett minskat motstånd mot vatteninträngning. Detta i sin tur kan leda till fuktskador på träläkt och takkonstruktionen vilket kan resultera i mikrobiella skador (angrepp av mikroorganismer).

För att öka livslängden på taket rekommenderas att mossan tas bort från takpannorna.

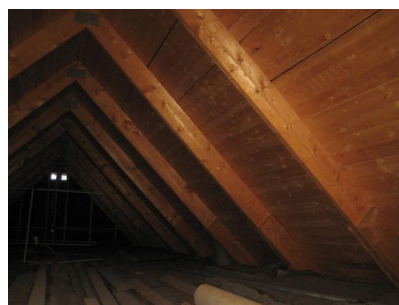
Vid kontroll av vinden uppmättes fuktvärden under kritisk fuktnivå för mikrobiell tillväxt och en normal lukt upplevdes. Fuktkvoten i underlagstak/takbjälkar uppmättes till 12%.

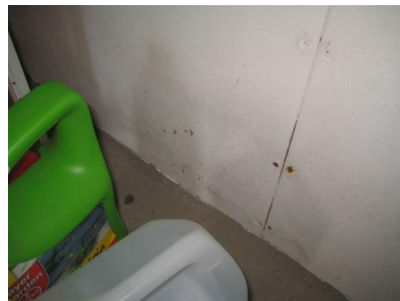
- Mikrobiell lukt och fuktuppsug på gipsväggar med bitvis rostiga spikar.
- Ytlig mikrobiell påväxt på väggar.

För att utreda orsaken till och omfattningen av detta rekommenderas att en fördjupad undersökning utförs.

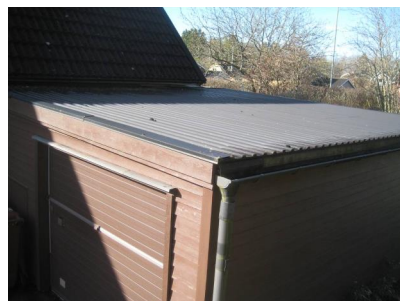
- Låglutande tak har fel taktäckning.

Taktäckningen av plåt är inte anpassad till taklutningen. Risk finns för läckage med fuktskador som följd.

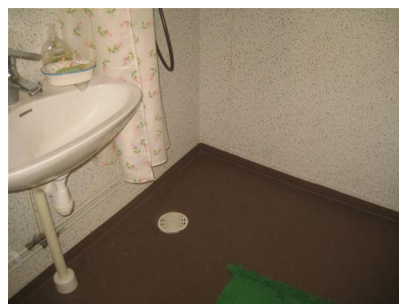
- Rör genomföring finns i golv.
- Mindre otätheter i väggtapet.

Rör genomföringar i golvet medför en ökad risk för att vatten tränger ner i omkringliggande konstruktioner och orsakar fuktskador.

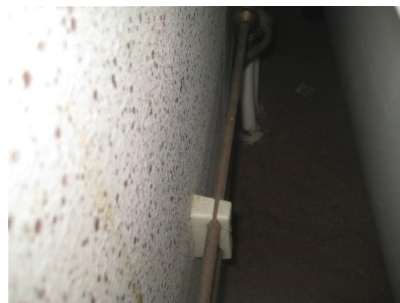
Rör genomföring finns i golv under badkar.

Rör genomföringar i golvet medför en ökad risk för att vatten tränger ner i omkringliggande konstruktioner och orsakar fuktskador.

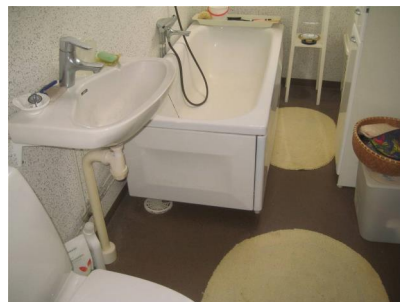
- Klämrings i golvbrunn är helt lös.
- Utrymmet är inte frekvent använt på länge.
- Fukttindikering utan anmärkning vid besiktningen.

Den lösa klämringen i golvbrunnen medför att vatten kan tränga ner i omkringliggande konstruktioner med fuktskador som följd. Detta kan i sin tur leda till mikrobiella skador (angrepp av mikroorganismer).
