# Besiktningsprotokoll

Anticimex Försäkringsbesiktning i samarbete med Fastighetsbyrån

| Fastighetsbeteckning:<br>Gunnarsbo 2:18 | |

| Besiktningsdatum:<br>2025-04-29 | Protokollnummer:<br>68984171 |

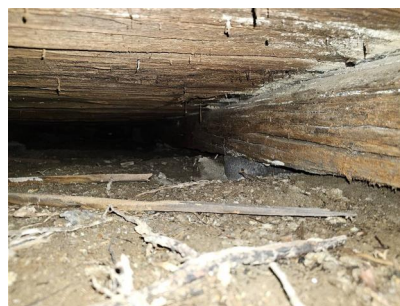
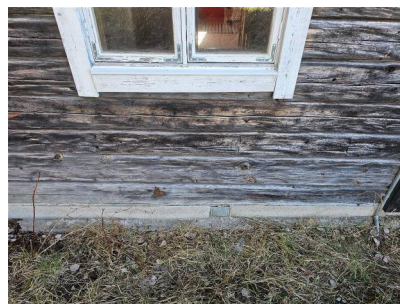
Vid kontroll av konstruktion i krypgrund noterades fuktvärden över kritisk fuktnivå och det förekommer mikrobiell påväxt.

Observera att grunden endast inspekterats från ventilhål i sockeln då det saknas lucka till grunden.

De höga fuktvärdena och den mikrobiella påväxten innebär att grundens klimat under delar av året är för fuktigt. Detta kan i förlängningen leda till rötskador i konstruktionen. För att undvika detta så måste krypgrundens klimat bli torrare.

Fuktkvoten uppmättes till 18 %.

För att undvika detta så måste grundens klimat bli torrare. Läs Anticimex faktablad om uteluftsventilerade krypgrunder för tips och råd.

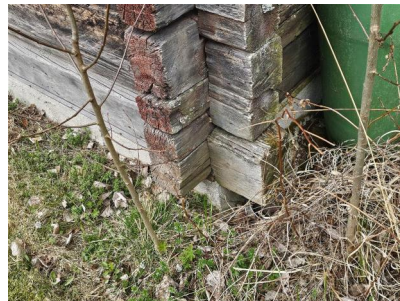
Växter finns i anslutning till byggnaden.

När det finns rabatter och växter nära byggnaden finns risk att fukt stannar kvar i väggarna. Detta kan i sin tur orsaka invändiga fuktskador. Växternas rötter kan också skada grundmuren och sätta dräneringsledningen ur funktion.

Området närmast huset rekommenderas att vara fritt från växtlighet.

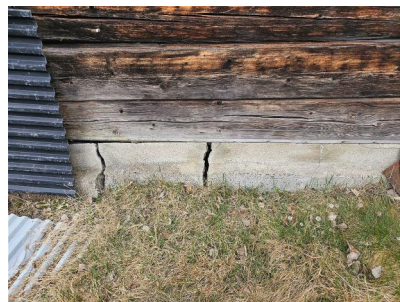
Man kan se sprickor i sockeln vid hörnet på huset mot den påbyggda delen med uterum och balkong man ser även att den delen av huset sjunkit. Där rekommenderas att göra en djupare undersökning varför det har satt sig.

Sprickor finns i sockel.

Vi rekommenderar en fördjupad undersökning för att bedöma orsak och omfattning.

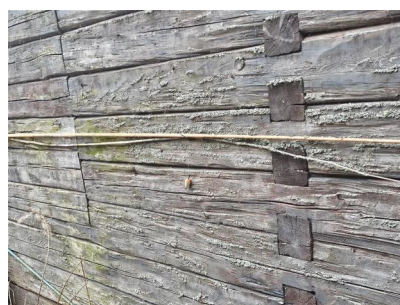
Mosspåväxt noterades på fasaden.

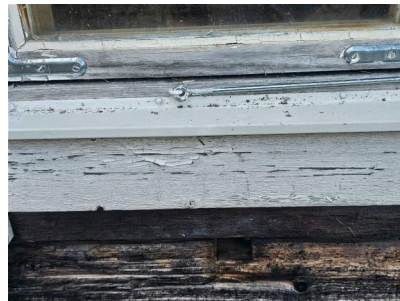
Flertalet fönster är i behov av målning/underhåll.

För att öka livslängden på fönster rekommenderas målning och underhåll.

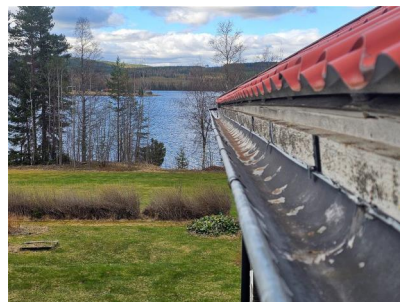
Hängrännor lutar fel.

När hängrännor har en felaktig lutning (bakfall) finns risk att regnvatten svämmar över vilket i sin tur kan leda till fuktskador på fasad och sockel.

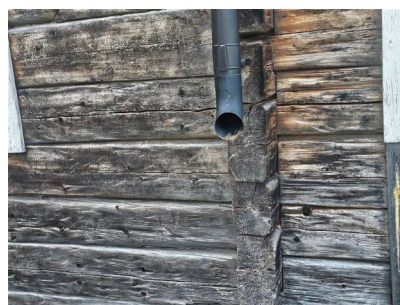
Stuprör avslutas nära husliv.

Stuprör som avslutas intill husliv (ovan mark) kan medföra en ökad fuktbelastning på grundmur/sockel med fuktrelaterade skador som följd.

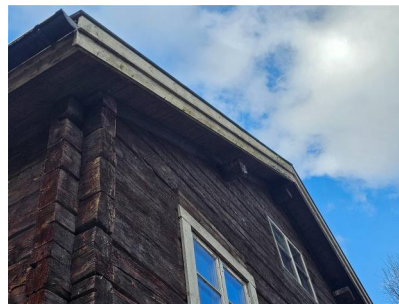
Vindskivor är i behov av målning/underhåll.

För att öka livslängden på Vindskivor rekommenderas målning och underhåll.

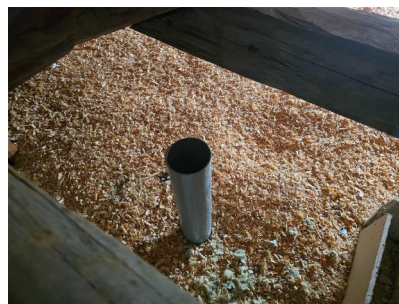
Avluftning avslutas på vind.

När avluftningen avslutas på vinden så kan varm och fuktig luft strömma in i vindsutrymmet med fukt- och luktrelaterade skador som möjlig följd.

Rekommenderas att röret förlängs ut genom yttertaket.

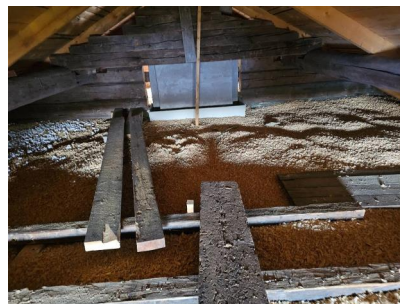
Vid kontroll av vinden uppmättes fuktvärden under kritisk fuktnivå för mikrobiell tillväxt och en normal lukt upplevdes. Fuktkvoten i underlagstak/takbjälkar uppmättes till 10 %.

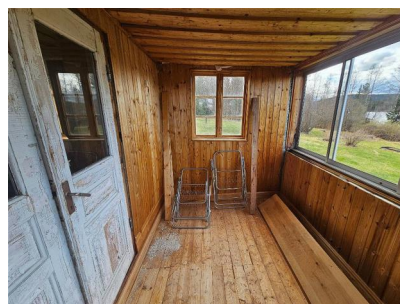
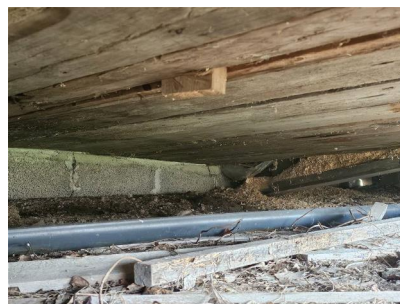
Sättningar och skador förekommer på uterummet

sättningar och skador är ett tecken på brister i konstruktionen.

Vi rekommenderar en fördjupad undersökning för att bedöma orsak och omfattning.

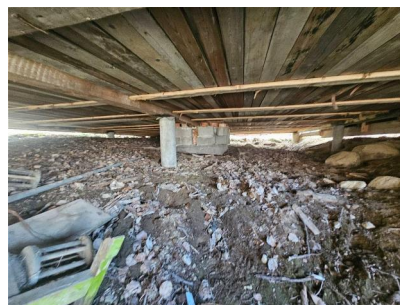
Vid kontroll av konstruktionen i krypgrund uppmättes fuktvärden under kritisk fuktnivå för mikrobiell tillväxt och normal lukt upplevdes.

Golvbjälklaget ovan den utluftsventilerade krypgrunden riskerar att drabbas av fuktskador på grund av naturlig fuktpåverkan. Detta kan i sin tur leda till mikrobiella skador (angrepp av mikroorganismer) som kan leda till att mikrobiell lukt sprids till boendemiljön. Fuktkvoten uppmättes till 14 %.

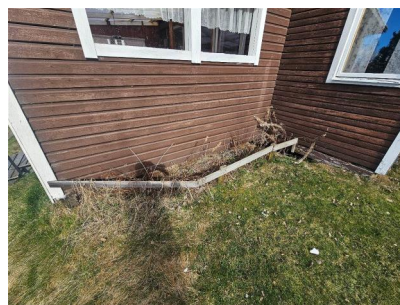
Växter finns i anslutning till byggnaden.

När det finns rabatter och växter nära byggnaden finns risk att fukt stannar kvar i väggarna. Detta kan i sin tur orsaka invändiga fuktskador. Växternas rötter kan också skada grundmuren och sätta dräneringsledningen ur funktion.

Området närmast huset rekommenderas att vara fritt från växtlighet.

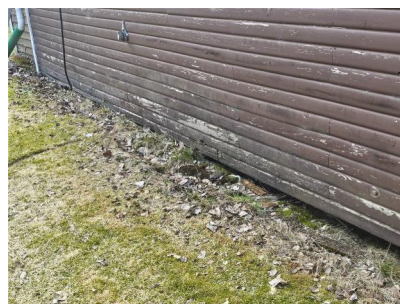
Avståndet mellan fasadbeklädnaden och marken är inte tillräckligt.

Eftersom fasadbeklädnaden avslutas för nära mark finns risk för att fukt från marken suggs upp i fasadpanelens nederkant. Detta kan orsaka fuktrelaterade skador i fasadbeklädnaden och bakomliggande konstruktioner.

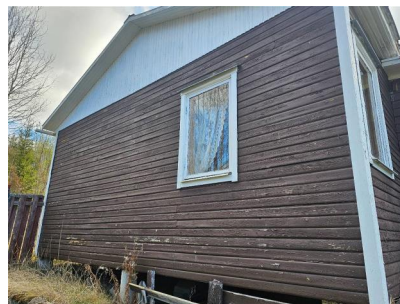
Enstaka panelbrädor har mindre rötskador.  
Fasadpanelen är i behov av målning/underhåll.

Fasadbeklädnad och träkonstruktioner där målningsbehov finns riskerar att få fukt- och rötskador på grund av sämre vattenavvisande förmåga. För att öka livslängden på fasadbeklädnaden rekommenderas målning och underhåll. I samband med ommålning rekommenderas att de rötskadade panelbrädorna byts ut.

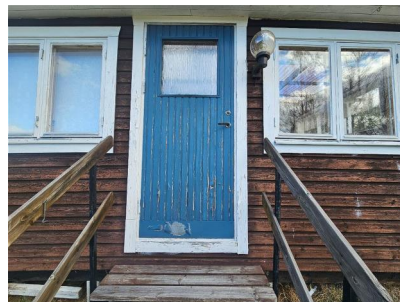
Dörr är i behov av målning/underhåll.

För att öka livslängden på dörr rekommenderas målning och underhåll.

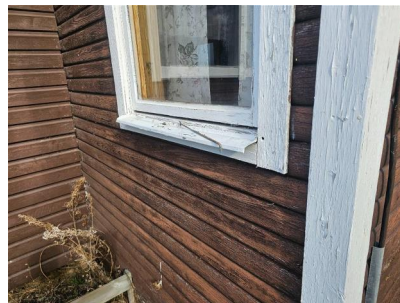
Fönstren är i behov av målning/underhåll.

För att öka livslängden på fönster rekommenderas målning och underhåll.

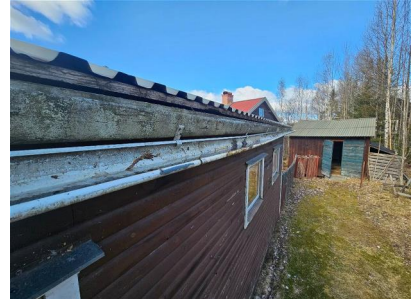
Hängrännor lutar fel.

När hängrännor har en felaktig lutning finns risk att regnvatten svämmar över vilket i sin tur kan leda till fuktskador på fasad och sockel.

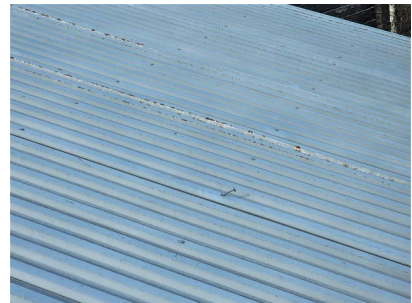
Plåttaket är spikat med klockspik.

Klockspik kan med tiden resa sig och lämna otätheter i takplåten.

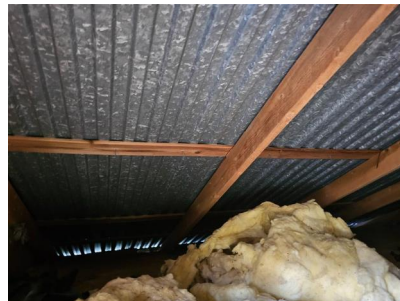
Underlagstak/kondensskydd saknas.

Kondensvatten kan droppa ned och absorberas i isoleringens översta skikt och torkar då oftast utan att det leder till någon skada. Eftersom ett kondensskydd även leder bort vatten från smärre läckage, vid spikhål, skarvar och dylikt, ställs större krav på yttertaketets täthet om kondensskydd saknas. När kondensskydd saknas finns en ökad risk för fuktskador i de omkringliggande konstruktionerna.

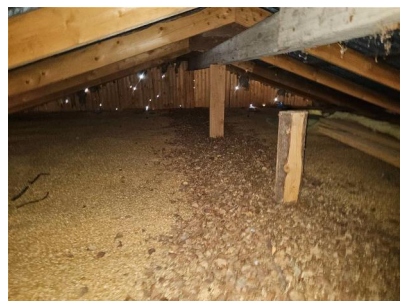
Vid kontroll av vinden uppmättes fuktvärden under kritisk fuktnivå för mikrobiell tillväxt och en normal lukt upplevdes. Fuktkvoten i underlagstak/takbjälkar uppmättes till 9 %.

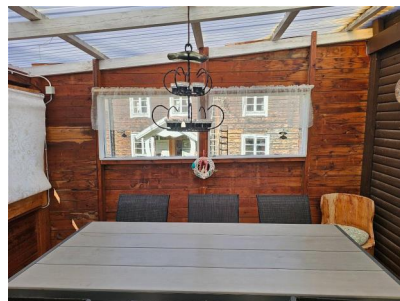
altanen har satt sig i ytterkanten.

Vi rekommenderar en fördjupad undersökning för att bedöma orsak och omfattning.

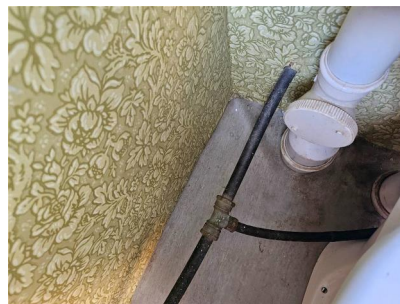
Golvbeläggning har släppt från underlaget.

Vi rekommenderar en fördjupad undersökning för att bedöma orsak och omfattning.

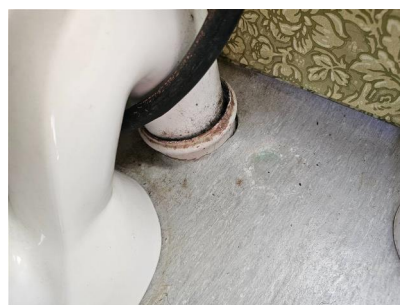
Otätt runt wc-avlopp

När det är otätt runt avloppsröret finns risk för dålig lukt och att det kommer upp avloppsvatten vid stopp.

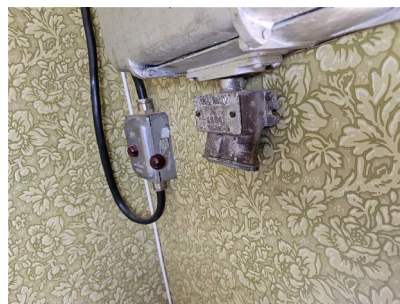
Elanläggningen i huset är äldre.

Äldre elanläggningar och elkablar är en säkerhetsrisk som kan orsaka både personskador och brand.

Kontakta en elektriker för kontroll och åtgärd.
