# Besiktningsprotokoll

Anticimex Försäkringsbesiktning i samarbete med Fastighetsbyrån

| Fastighetsadress:<br>Femplåtabacken 2 | |

| Besiktningsdatum:<br>2025-04-29 | Protokollnummer:<br>68981855 |

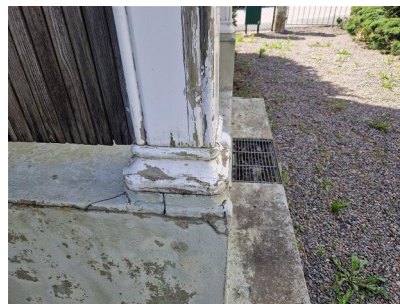
#### Utvändigt / Sockel

Sprickor och putssläpp finns i utvändigt entrétrappa och sockel.

Detta kan leda till fukt- och frysskador i konstruktionen.

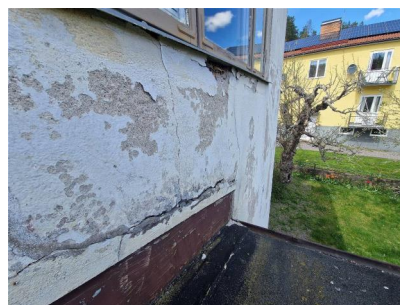
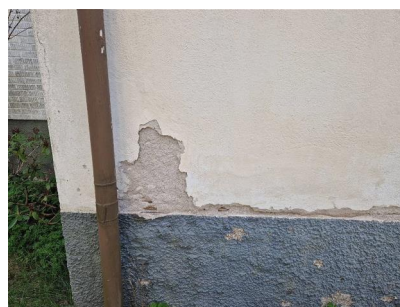
#### Utvändigt / Fasad

Putsad fasad på trästomme har sprickor och större otätheter.

Då den putsade fasaden har brister finns risk att vatten tränger in i bacomvarande konstruktion med fuktrelaterade skador som följd.

Jag rekommenderar kontakt med fackman för kontroll av fasaden.

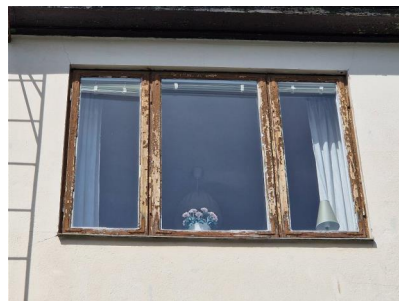
### Utvändigt / Fönster

Fönster är i behov av målning/underhåll.

Fönsterbågar och fönsterkarmar där målningsbehov finns riskerar att få fukt- och rötskador på grund av sämre vattenavvisande förmåga.

För att öka livslängden på fönster rekommenderas målning och underhåll.

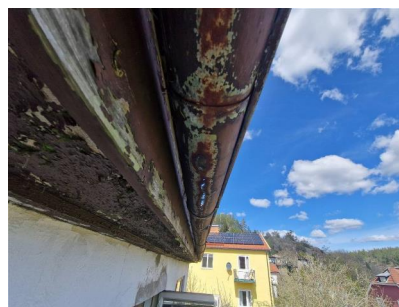
### Utvändigt / Hängrännor / Stuprör

Hängrännor är rostiga och läcker.

Rostskadade hängrännor leder ofta till läckage, vilket i sin tur innebär risk för fuktskador på fasad, sockel och i bakomliggande konstruktioner.

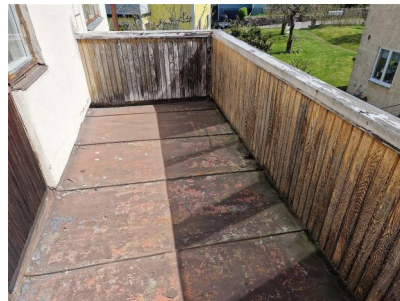
### Utvändigt / Balkong/Farstukvist

Plåttak är äldre och har rostpåslag och färgsläpp.

Det ökar risken till att regn- eller smältvatten tränger ner i underliggande takkonstruktion och orsakar fuktskador.

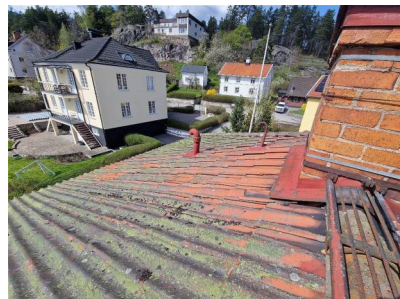
### Utvändigt / Tak

Yttertaket är äldre och i behov av renovering.

Enstaka takpannor är skadade.

Sprickor och släpp finns i murstocken.

Taket är äldre och har passerat tiden för sin tekniska livslängd. Renovering av yttertaket rekommenderas. Kontakta en takentreprenör för en renovering. I samband med renoveringen bör omkringliggande konstruktioner kontrolleras för att upptäcka eventuella följdskador.

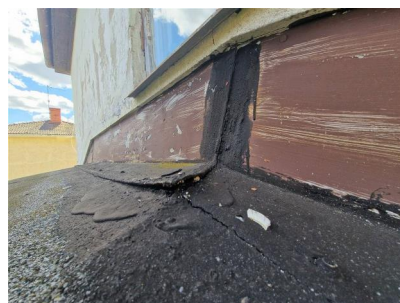
Takpapp på utbyggnad är äldre.

Plåtanslutningen mellan utbyggnadens tak och vägg har otätheter.

Detta medför risk för att regnvatten kan rinna in mellan anslutningen och väggen, vilket i sin tur kan leda till mikrobiella skador (angrepp av mikroorganismer) i tak- och väggkonstruktioner.

Ta kontakt med fackman för renovering av tak.

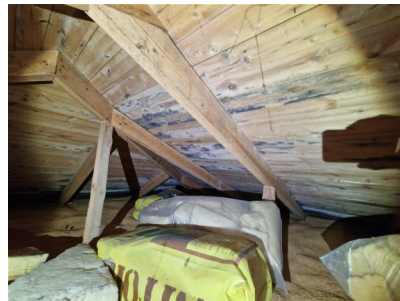
### Utvändigt / Vind

Underlagstaket har fuktfläckar.

Fuktfläckar kan bero på olika saker, och kan vara ett tecken på en tidigare eller ett pågående läckage.

Se rubrik tak.

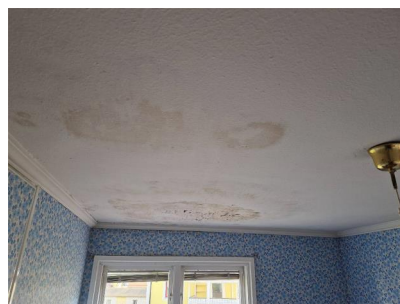
### Övre plan / Sovrum 2

Rinnmärken/fuktfläckar syns i tak.

Enligt upplysning är skadorna äldre och läckaget har åtgärdats av fastighetsägaren med delvis ny papp som har applicerats mellan ströläkt på yttertaket.

Inga förhöjda fuktindikationer uppmättes vid besiktningen.  
Jag rekommenderar fortsättningsvis översikt och åtgärd vid behov.

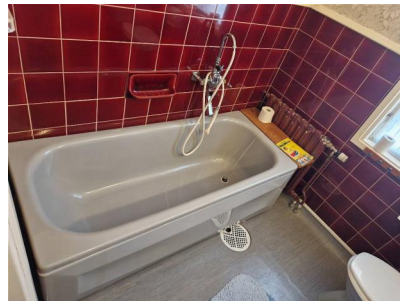
### Övre plan / Badrum/Wc

Utrymmet är äldre och har passerat tiden för sin tekniska livslängd. Golvbrunn av gjutjärn är rostangripen.

Renovering av utrymmet rekommenderas. Kontakta en behörig våtrumsentreprenör för en renovering. I samband med renoveringen bör omkringliggande konstruktioner kontrolleras för att upptäcka eventuella följdskador.

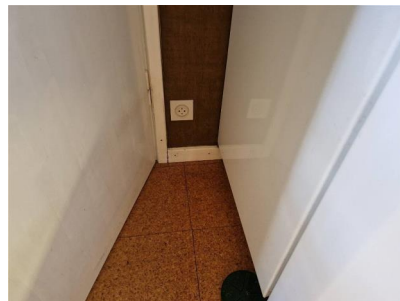
### Entréplan / Kök

Ett ojordat uttag finns.

När man har ojordade uttag i kök finns det en ökad risk för personskador.

Kontakta en elektriker för kontroll och åtgärd.

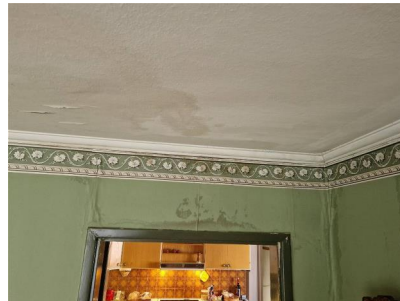
### Entréplan / Matplats

Rinnmärken/fuktfläckar syns på vägg.

Enligt upplysning är skadorna äldre och har åtgärdats av fastighetsägare med tätmassa som har applicerats på utbyggnadens plåtanslutning mellan tak/fasad.

Vid besiktningen uppmättes inga förhöjda fuktindikationer.  
Jag rekommenderar fortsättningsvis uppsikt och åtgärd vid behov.

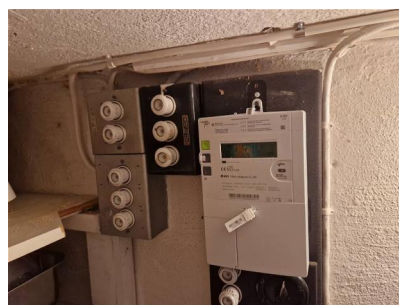
### Källarplan / Förråd

Jordfelsbrytare finns ej.

Det finns inget krav att hus byggda före år 2000 ska ha jordfelsbrytare. Jordfelsbrytaren minskar dock risken för personskador och brand orsakade av elanläggningen.

Kontakta en elektriker för kontroll och åtgärd.

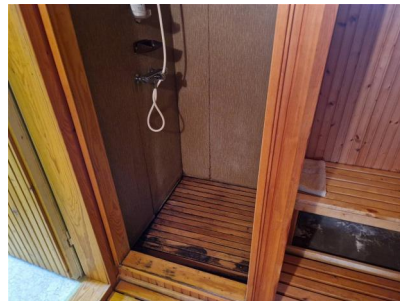
### Källarplan / Dusch

Utrymmet är äldre och har passerat tiden för sin tekniska livslängd. Ytskikt har släppt från underlaget. Golvbrunn av gjutjärn är rostangripen.

Renovering av utrymmet rekommenderas. Kontakta en behörig våtrumsentreprenör för en renovering. I samband med renoveringen bör omkringliggande konstruktioner kontrolleras för att upptäcka eventuella följdskador.
