# Besiktningsprotokoll

Anticimex Försäkringsbesiktning i samarbete med Fastighetsbyrån

| Fastighetsbeteckning:<br>Harpan 15 | |
| Fastighetsadress:<br>Skogsfruvägen 3 | |

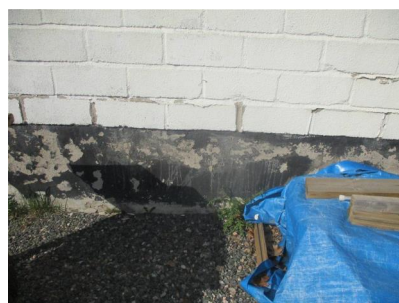
Färgsläpp förekommer på sockeln.

Detta bedöms endast som en mindre brist.

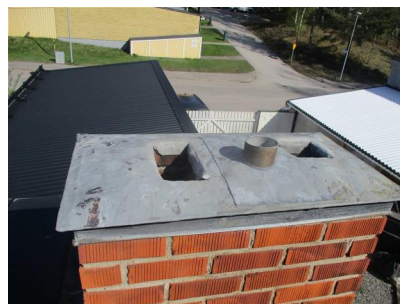
Skorstenen saknar väderskydd.

Väderskydd kan monteras för att skydda mot nederbörd som annars kan orsaka fuktskador och frostsprängning i skorstenen/ murstocken.

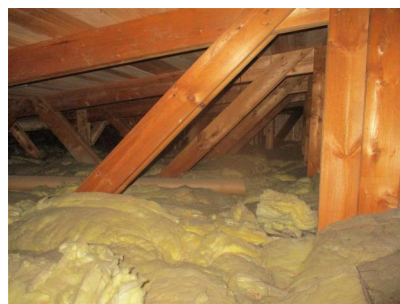
Vinden har endast besiktats från en utvändig lucka i fasaden på grund av begränsad framkomlighet.

Vid kontroll av vinden uppmättes fuktvärden under kritisk fuktnivå för mikrobiell tillväxt och en normal lukt upplevdes.

Fuktkvoten i underlagstak/takbjälkar uppmättes till 8 %.

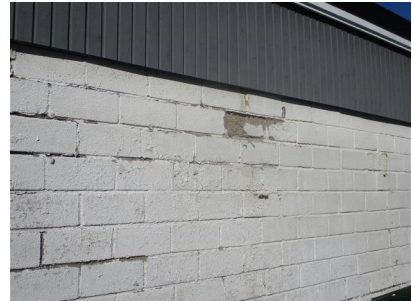
Putsad fasad har brister.

Då den putsade fasaden har brister finns risk att vatten tränger in i bakomvarande konstruktion med fuktrelaterade skador som följd.

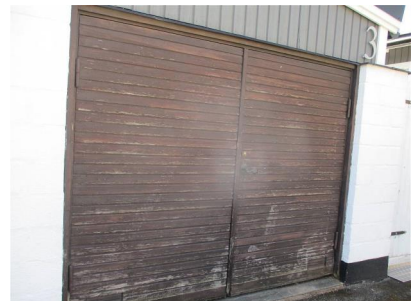
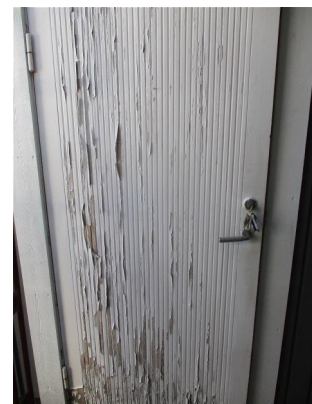
Garageport och gångdörr är i behov av målning/underhåll.

För att öka livslängden på dörr rekommenderas målning och underhåll.

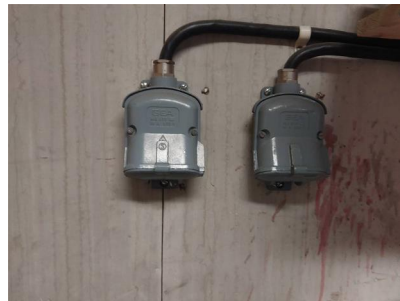
3-fasuttag i metall finns.

Denna typ av uttag tillverkas inte längre då de anses medföra en stor risk för personskada.

Kontakta en elektriker för kontroll och åtgärd.

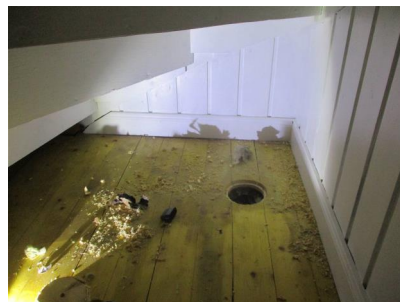
Vid kontroll av konstruktion uppmättes fuktvärden under kritisk nivå för mikrobiell tillväxt och normal lukt upplevdes i ett provhål i golvet under trappan.

Grundläggningen består av en betongplatta på mark utan underliggande isolering och med ett uppreglat isolerat golv dikt an betongen. Fuktkvoten uppmättes till 11 %.

Befintlig golvkonstruktion och eventuella väggsyllar riskerar att drabbas av fuktskador på grund av naturlig fuktpåverkan. Detta i sin tur kan leda till mikrobiella skador (angrepp av mikroorganismer) som kan resultera i att mikrobiell lukt sprids till boendemiljön. Om väggsyllarna är tryckimpregnerade kan även en kemisk lukt förekomma.

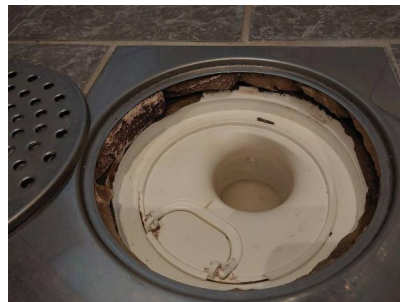
Klämring finns inte i golvbrunn.

Avsaknad av klämring i golvbrunn medför att vatten kan tränga ner i omkringliggande konstruktioner med fuktskador som följd. Detta kan i sin tur leda till mikrobiella skador (angrepp av mikroorganismer).

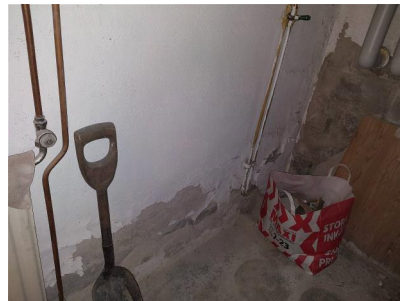
Puts- och färgsläpp finns på källarväggar.

Puts- och färg som släppt från underlaget invändigt på källarytterväggarna är ett tecken på att källarens utvändiga fuktskydd inte längre fungerar tillfredsställande.

För att åtgärda detta måste källarens utvändiga fuktskydd förbättras. Läs Anticimex faktablad om källare för tips och råd.

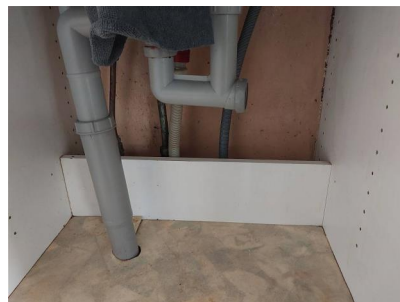
Fuktskydd saknas i diskbänksskåp.

För att upptäcka eventuella läckage, installera ett fuktskydd.

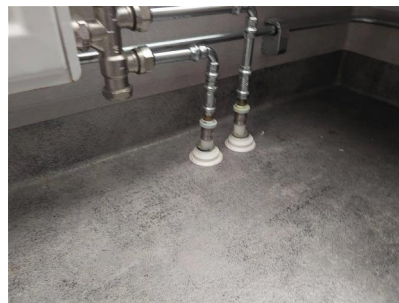
Rör genomföring finns i golv.

Rör genomföringar i golvet medför en ökad risk för att vatten tränger ner i omkringliggande konstruktioner och orsakar fuktskador.
