**Fastighetsuppgifter**

Härdaren 2

Bergstigen 15

| Uppdragsnummer | S16010 |

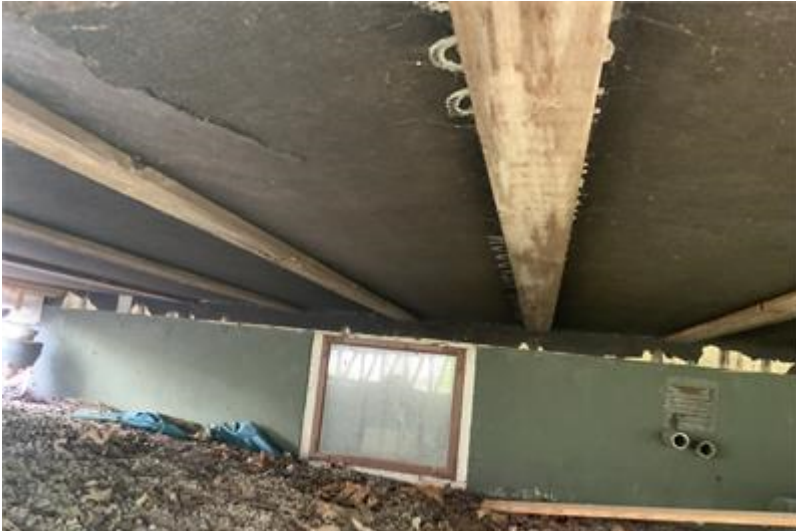
## Bilaga 1 för kontroll av valda konstruktioner

Fuktkvoten uppmättes till 13% FK. Fuktmätningen är utförd på flertalet platser i grunden. Det kritiska gränsvärdet för mikrobiell tillväxt brukar anges till ca 17% fuktkvot (FK).

Fuktkvoten är under gränsvärdet för mikrobiell påväxt. Notera att stickprovsmässig undersökning är utförd samt att mätvärden normalt sett kan variera över årstiderna. För att säkert fastställa konstruktionens kondition och fuktstatus måste en mer omfattande undersökning utföras.

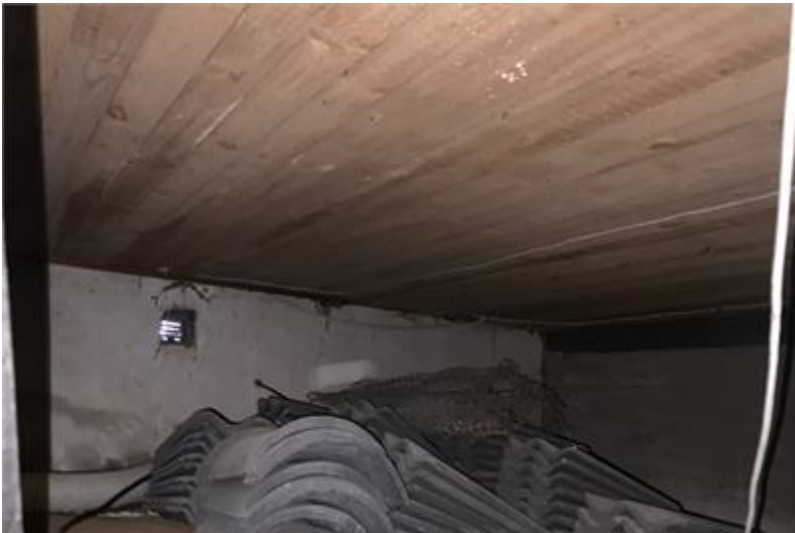
## Bilaga 2 för kontroll av valda konstruktioner

Fuktkvoten uppmättes mellan 13-15% FK. Fuktmätningen är utförd på flertalet platser i grunden. Det kritiska gränsvärdet för mikrobiell tillväxt brukar anges till ca 17% fuktkvot (FK).

Fuktkvoten är under gränsvärdet för mikrobiell påväxt. Notera att stickprovsmässig undersökning är utförd samt att mätvärden normalt sett kan variera över årstiderna. För att säkert fastställa konstruktionens kondition och fuktstatus måste en mer omfattande undersökning utföras.
