# Besiktningsprotokoll

Anticimex Försäkringsbesiktning i samarbete med Fastighetsbyrån

| Fastighetsadress:<br>Swedenborgsgatan 1 | |

| Besiktningsdatum:<br>2025-04-28 | Protokollnummer:<br>68954873 |

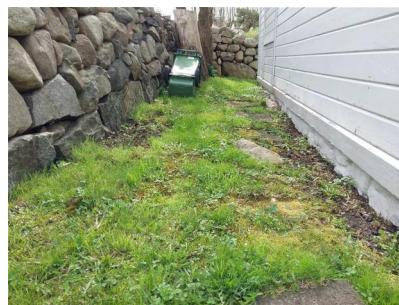
- Marken lutar mot huset.

Detta innebär en ökad fuktbelastning mot grunden vilket i sin tur kan orsaka fuktskador i huset.

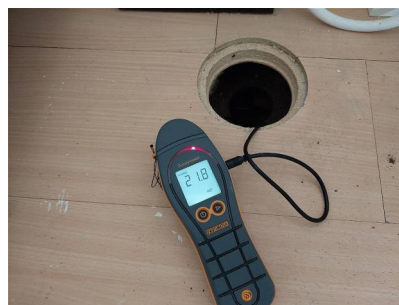
Då lucka saknas/inte fanns tillgänglig kunde inte hela grunden besiktigas. Vid kontroll av krypgrunden via provhål uppmättes fuktvärden över kritisk nivå för mikrobiell tillväxt och mikrobiell lukt upplevdes.

Uteluftsventilerade krypgrunder med bjälklag av organiskt material har ofta fuktskador på grund av naturlig fuktpåverkan. Lukten som känns i krypgrunden kan också spridas till boendemiljön.

Fuktkvoten uppmättes till 22 % i ytterväggssyll via upptaget provhål under spisen.

Risk för mikrobiell tillväxt föreligger om fuktkvoten överstiger 17 %.

Vi rekommenderar att en lucka öppnas upp för en fördjupad undersökning för att vidare bedöma orsak och omfattning.

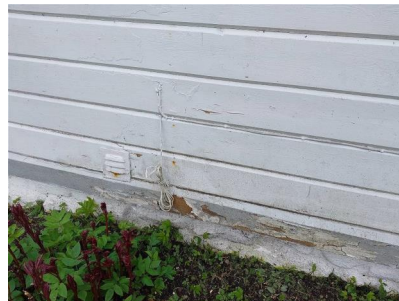
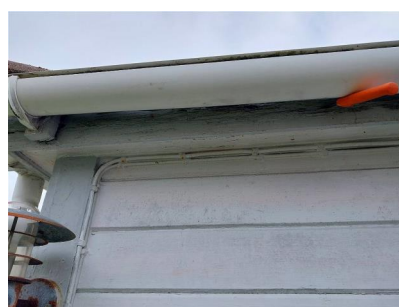
- Färgsläpp och torrsprickor finns på fasadpanelen.
- Rötskador finns i fasadpanelen.

Rötskador i fasaden är ett tecken på bristande fuktskydd/hög fuktpåverkan, som även kan leda till fuktrelaterade skador i bakomliggande konstruktioner.

Vi rekommenderar en fördjupad undersökning för att bedöma orsak och omfattning.

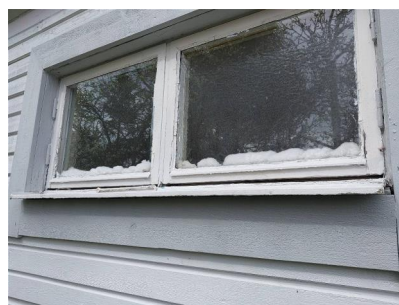
- Fönster uppvisar uppenbara underhållsbehov.
- Rötskador finns i lokalt i fönsterkarm.

Rötskadorna kan bero på olika saker, exempelvis bristfälligt underhåll.

Vi rekommenderar en fördjupad undersökning för att bedöma orsak och omfattning.

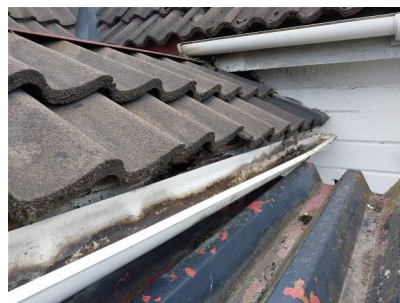
- Hängrännor svackar/lutar fel.

När hängrännor har en felaktig lutning (bakfall) finns risk att regnvatten svämmar över vilket i sin tur kan leda till fuktskador på fasad och sockel.

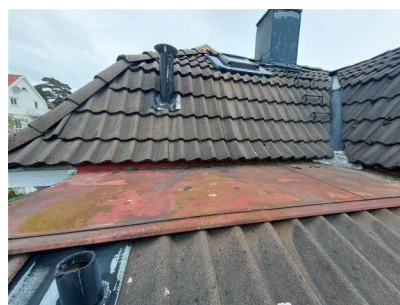
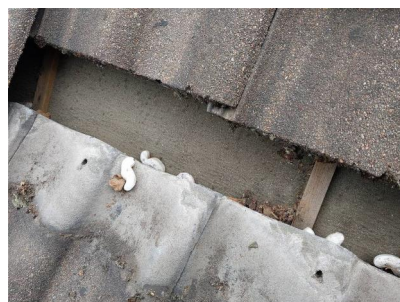
Yttertaket är äldre och skador finns.

- Rötskador finns i träkonstruktioner på taket. (Fotbräda,nockbräda)
- Takpappen är sliten och har torrsprickor.
- Otätheter förekommer här och var.

Vi rekommenderar kontakt med tak entreprenör för omläggning av yttertaket. I samband med takrenoveringen bör angränsande konstruktioner kontrolleras för att upptäcka eventuella följdskador.

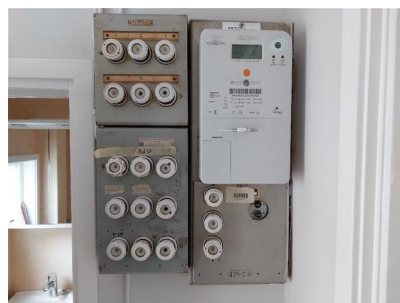
- Elanläggningen i huset är äldre.
- Jordfelsbrytare finns ej.
- Eluttag i spegelskåp var ur funktion vid besiktningstillfället.

Äldre elanläggningar och elkablar är en säkerhetsrisk som kan orsaka både personskador och brand.

Kontakta en elektriker för kontroll och åtgärd.

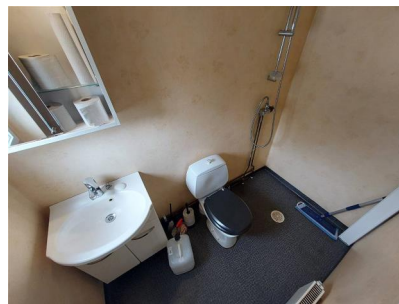
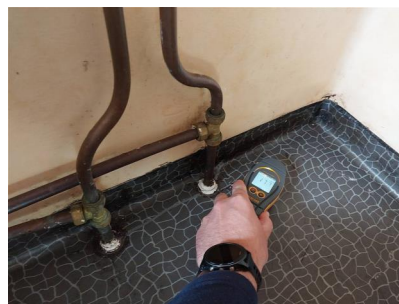
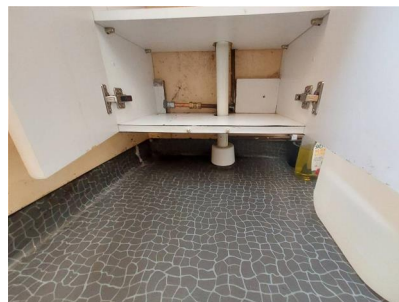
Utrymmet är i behov av renovering.

- Rörgenomföringar finns i golv vid plats för dusch.
- Förhöjda fuktvärden noterades i golv invid rörgenomföringar.

Utrymmet är äldre och har passerat tiden för sin tekniska livslängd.

Enligt uppgift från närstående har det varit ett läckage i tvättställ som åtgärdats av fackman. Vid kontroll noterades inga förhöjda fuktvärden. Mindre mikrobiella fläckar finns på väggbeklädnaden.

Renovering av utrymmet rekommenderas. Kontakta en behörig våtrumsentreprenör för en renovering. I samband med renoveringen bör omkringliggande konstruktioner kontrolleras för att upptäcka eventuella följdskador.

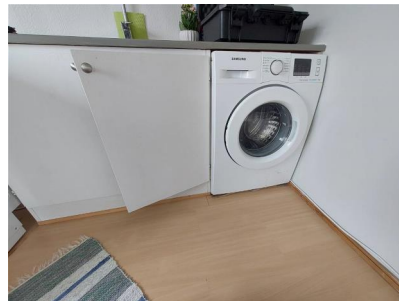
- Tvättmaskinen är placerad i kök.

Idag krävs det att du har en golvbrunn och ett vattentätt golv där tvättmaskinen ska stå.

Fuktindikering utfördes utan anmärkning.

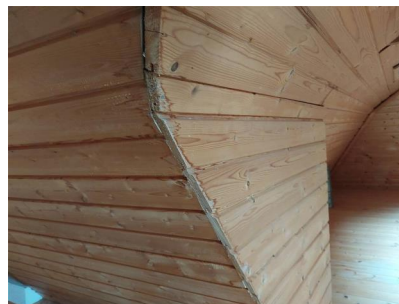
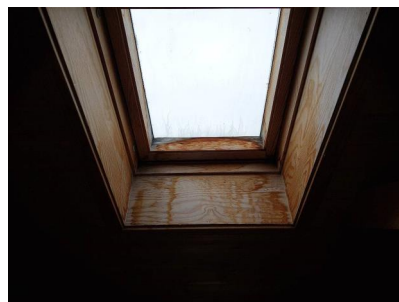
- Fuktfläckar noterades på underlagstak, innertak (isolerat) samt golv.
- Takfönster har fuktfläckar och kondensspår samt har anlöpt.

Fuktfläckar kan bero på olika saker, och kan vara ett tecken på en tidigare eller ett pågående läckage. Kondensspår på fönstrens insida tyder på att bostadens allmänventilation är bristfällig.

Vid kontroll av vinden uppmättes lokalt fuktvärden över kritisk fuktnivå för mikrobiell tillväxt och en normal lukt upplevdes.

Fuktkvoten i underlagstak/takbjälkar uppmättes till 19 % vid stickprovsmässig fuktkvotsmätning i underlagstak.

Risk för mikrobiell tillväxt föreligger om fuktkvoten överstiger 17 %.

Vi rekommenderar en fördjupad undersökning för att bedöma orsak och omfattning.
