Fastighetsbeteckning  
Nottebäcks-Nöbbele 7:4  
Adress  
Degelvägen 1  
36444 Norrhult

| Uppdragsnummer | G24886 |
| Besiktningsdatum | 2025-04-28 |
| Besiktningsföretag | OBM Kronoberg AB |

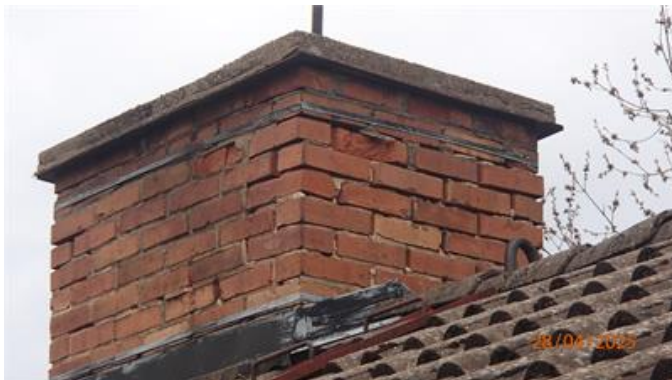
| Besiktningsresultat | | | | | |
|---|---|---|---|---|---|
| | | | X | | Fogar på skorstenarna behöver fogas om för att undvika at skorsten får ytterligare frostsprängningar i sten samt fogar, som på sikt leder till att vatten tränger in i stocken och vidare ner och fuktar omkringliggande träkonstruktioner. |

Lösa sten och fogar noterades på skorstenen.

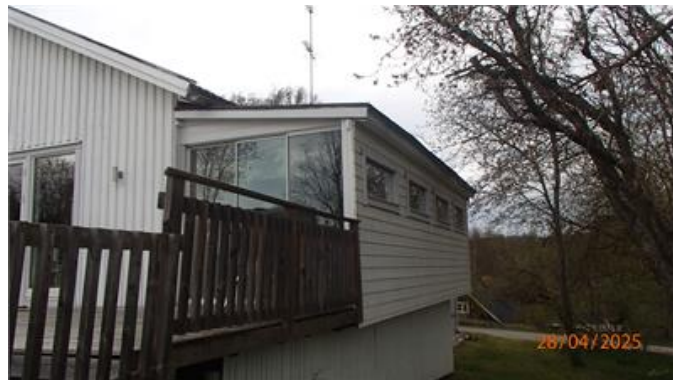
| Besiktningsresultat | | | | | |
|---|---|---|---|---|---|
| Uterum | | | X | | Ingen hängränna eller Stuprör Då hängrännor inte finns utsätts fasad och grund för ökad fuktbelastning vilket kan leda till fuktskador i fasad och bakomliggande konstruktioner. |

Tak vattensystem saknas på uterummet.

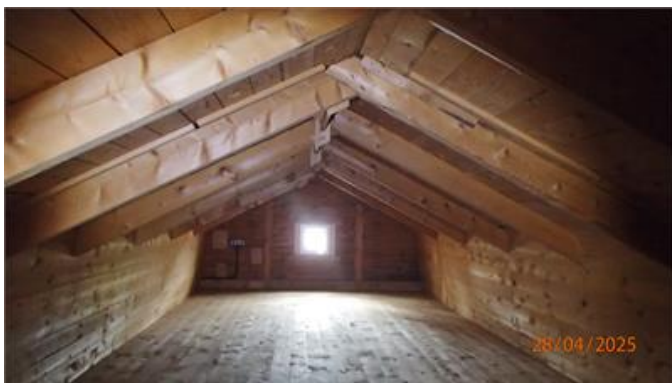
| Besiktningsresultat | | | | | |
|---|---|---|---|---|---|
| Vind | | X | | | Mikrobiell påväxt förekommer på underlagstakets undersida, se kommentar/riskanalys. |

**Vinden** uppvisar lokala missfärgningar på insidan av yttertaket, men inga fuktskador eller hållfasthetsförsämringar som kräver byte eller förstärkning av konstruktionen har noterats i virket. Missfärgningarna beror på kondensutfällningar som uppstår under den kallare delen av året, när varm luft från boendemiljön kan tränga upp till vinden. Mikrobiell påväxt finns i ringa omfattning och bedöms inte kräva några åtgärder.

Bild tagen på vinden

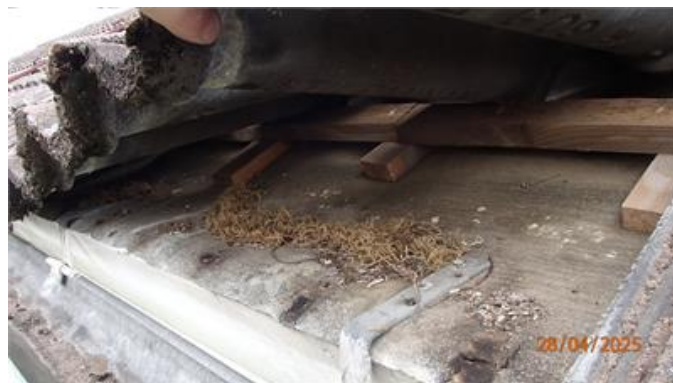
| Besiktningsresultat | | | | | |
|---|---|---|---|---|---|
| | | | X | | Yttertaket besiktades från mark, anliggande stege i takfot samt inifrån vinden.<br>Skador noterades på underlagspapp i takfot. |

Skador noterades på underlagspapp i takfot.
