**Fastighetsuppgifter**

Lämmeln 1

Hermelinstigen 22

| Uppdragsnummer | P4419 |

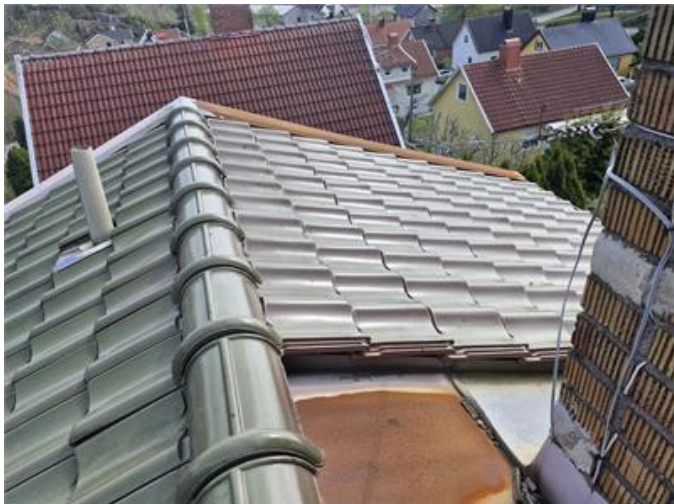
| Besiktningsresultat | | | | | |
|---|---|---|---|---|---|
| Tak | | x | | | Rostangrepp på plåtar vid rännदार, runt skorsten samt vattplåtar (ovan vindskivor). |

Tak, översiktsbild med rostangrepp på plåtarebeten.

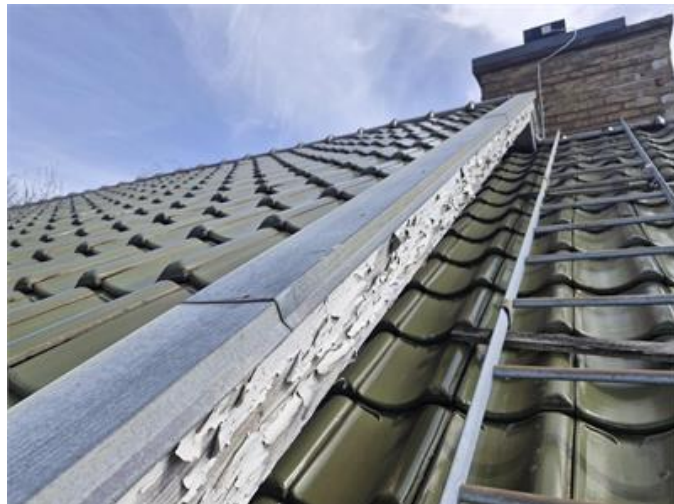
| Besiktningsresultat | | | | | |
|---|---|---|---|---|---|
| Fasad Trä | | | x | | Takfot, panel på takkupa samt vindskivor i behov av underhåll. Kraftigt färgsläpp på vindskivor, eventuellt byte. |

Tak, vindskivor med kraftigt färgsläpp.

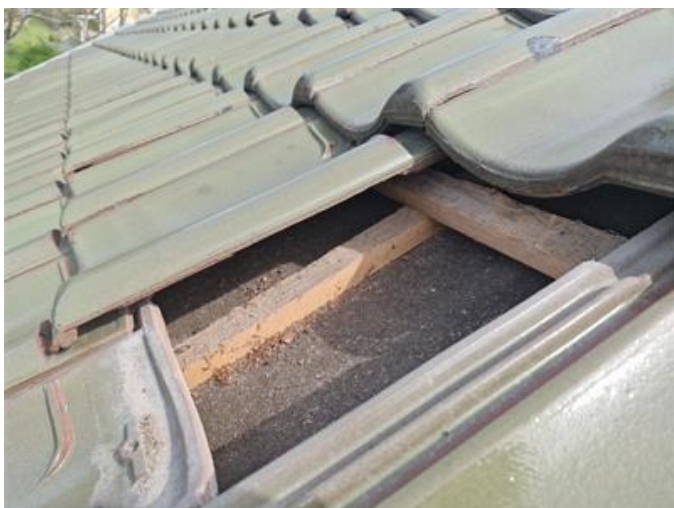
Tak, kontroll under takpannor, inget att notera.

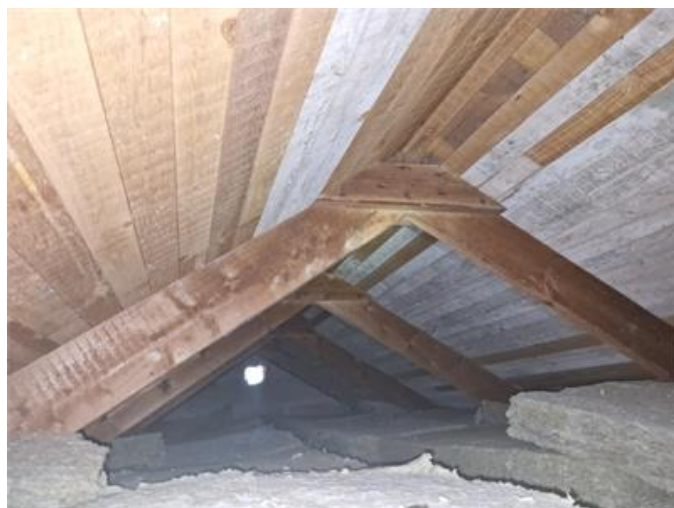
| Besiktningsresultat | | | | | |
|---|---|---|---|---|---|
| Nockvind | | X | | | Vindsluckan bedöms otät och är oisolerad.<br>Utvändigt noterades att tokfotsventilationen är bristfällig och oklart om luftspalt finns tillnockvindsutrymmet.<br>Se kommentar/riskanalys. |

Om det finns brister i tätningen mellan ett varmt och ett kallt utrymme eller om relativt varm och fuktig luft släpps ut i det kalla utrymmet finns det en risk för förhöjd luftfuktighet vintertid med mikrobiell skador i underlagstaket som följd.

Nockvind, översiktsbild.

Vidare rekommenderas generellt gavel- och takfotsventilation på vindsutrymmen.
