**Fastighetsuppgifter**

Kolaren 3

Hittarpsvägen 24

| Uppdragsnummer | G33072 |

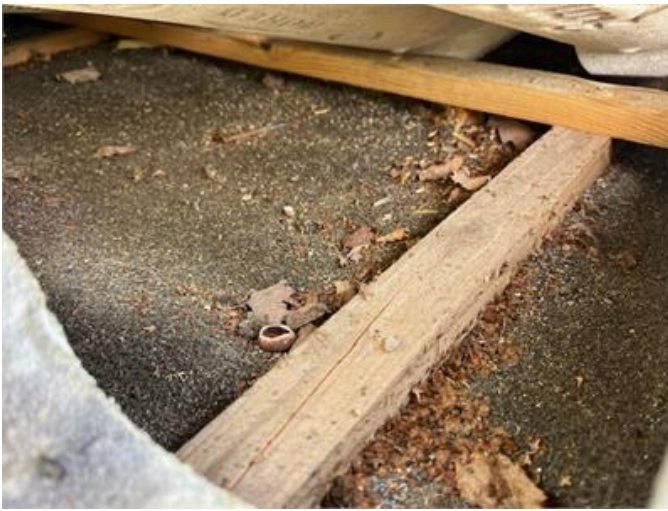
TAK; Yttertaket (takpannor, läkt och papp) är det ursprungliga från 1974. Ju äldre ett tak är ju mindre motstånd har det mot att fukt kan tränga genom pannor vilket kan leda till fuktskador i underliggande konstruktioner. Vid stickprovskontroller av läkt och papp noterades inga skador. Nocktätning rekommenderas att montera för att undvika att regn/snö letar sig in under takpannorna. Taket är besiktigt från mark, stege mot hänggränna och takstegen.

Vid stickprovskontroller av läkt och papp noterades inga skador.

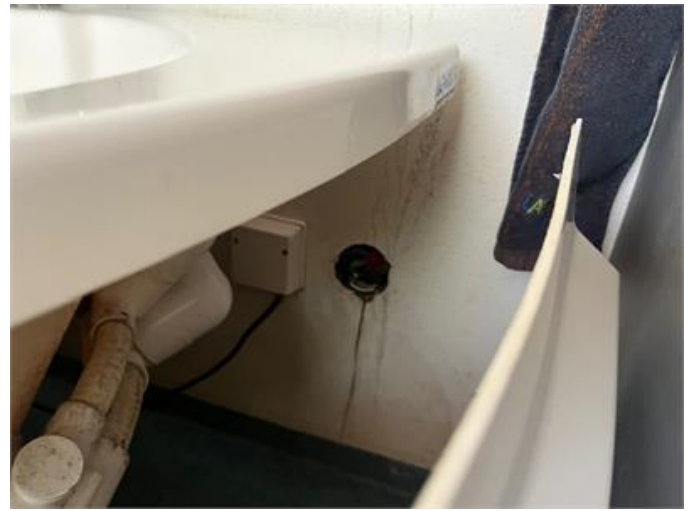
| Besiktningresultat | | | | | |
|---|---|---|---|---|---|
| | | | X | | -Doscklock till apparatdosa olämpligt placerad bakom badkar, kontakta fackman för kontroll och åtgärd. |

Doscklock till apparatdosa olämpligt placerad bakom badkar, kontakta fackman för kontroll och åtgärd.

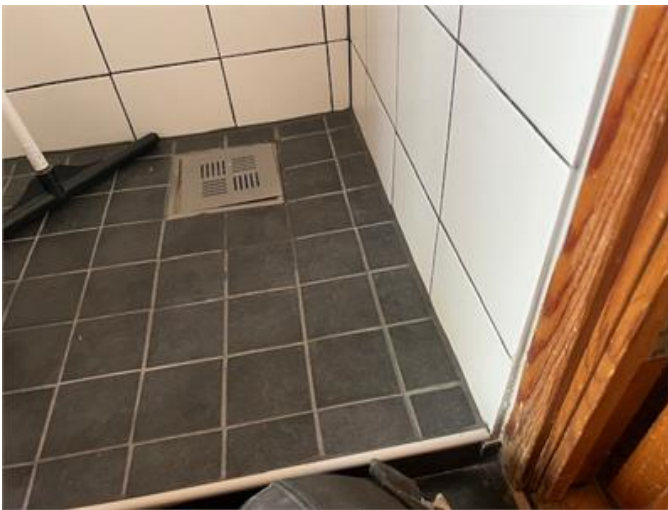
| Besiktningresultat | | | | | |
|---|---|---|---|---|---|
| Tvätttrum/dusch | | X | | | -Utrymmet har äldre standard och den tekniska livslängden är passerad, kommande renoveringsbehov.<br>-Duschhörna upprättad i utrymmet. Dörrposten är placerad i anslutning till duschzon vilket medför ökad risk för fuktskador i anslutande konstruktioner. Nya golvbrunnen är placerad för nära vägg (minst 20cm).<br>-Rensplugg saknas till den äldre golvbrunnen, risk finns att avloppslukt letar sig upp i utrymmet.<br>-Fuktindikering har utförts stickprovsmässigt utan att några förhöjda fuktindikationer erhållits. |

Duschhörna upprättad i utrymmet (tvätttrum). Dörrposten är placerad i anslutning till duschzon vilket medför ökad risk för fuktskador i anslutande konstruktioner. Nya golvbrunnen är placerad för nära vägg (minst 20cm).

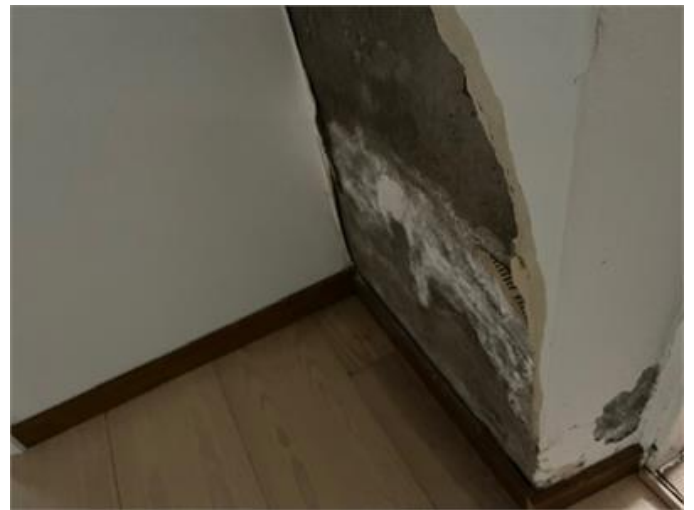
KÄLLARE Allmänt; Följande gäller allmänt för källaren och noteras inte rum för rum. En förhöjd fuktighet i betongplatta samt källarväggar är att förväntas i en äldre källare. Trädetaljer, övrigt organiskt och täta material i kontakt med dessa ytor riskerar därför att även erhålla viss förhöjd fuktighet med mikrobiella skador som följd. Täta eller organiska material bör av denna anledning undvikas i källaren. Det förekommer puts och färgsläpp i källarväggarna på flera platser vilket indikerar på hög fuktbelastning mot källaren. Utvändiga åtgärder avseende utvändigt fuktisolering och dränering kan förbättra situationen.

Puts och färgsläpp förekommer i källarväggar vilket tyder på hög fuktbelastning mot källren.

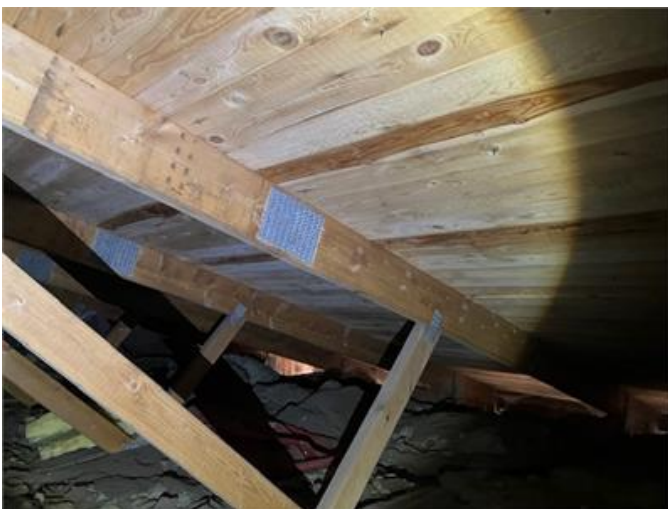
VIND; På vind noterades att det förekommer missfärgningar/mikrobiella tillväxter på insidan av yttertaket i mindre omfattning. Inga fuktskador eller hållfasthetsförsämringar noterades i virket med behov av byte av konstruktion. Orsaken till mikrobiella tillväxter beror ofta på att det vintertid kan leta sig upp varm fuktig luft från inomhusmiljön som kondenserar mot svalare ytor. Vid besiktningstillfället kunde det inte avgöras om det är ett pågående fuktproblem då virket var förhållandevis torrt på grund av årstiden.

På vind noterades att det förekommer missfärgningar/mikrobiella tillväxter på insidan av yttertaket i mindre omfattning. Inga fuktskador eller hållfasthetsförsämringar noterades i virket med behov av byte av konstruktion.

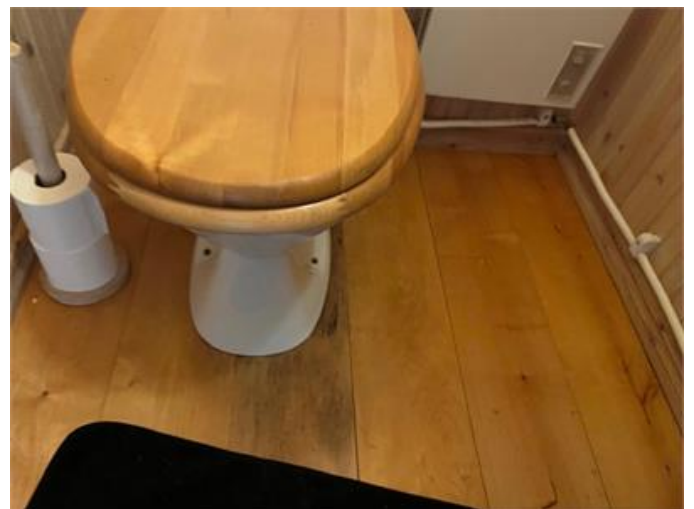
| Besiktningresultat | | | | | |
|---|---|---|---|---|---|
| Wc | | | X | | -Det förekommer inget tätskikt på golv med uppvik mot väggar vilket hade varit till fördel vid ev. läckage.<br>-Golvet är missfärgat vid wc stol och förhöjd fukt indikerades. Pågående fuktskada som bör kontrolleras och åtgärdas. |

Golvet är missfärgat vid wc stol och förhöjd fukt indikerades. Pågående fuktskada som bör kontrolleras och åtgärdas.

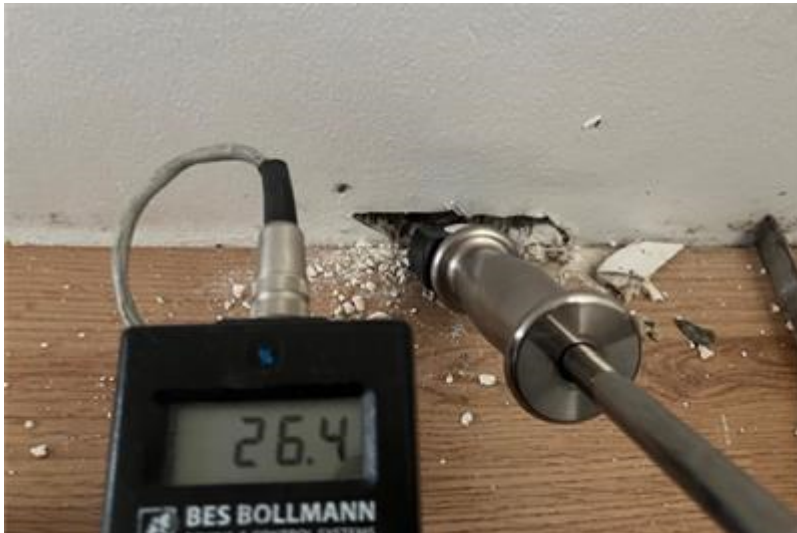
Vid kontroll av konstruktion som utförde i väggregel bakom golvlister i gillestuga uppmättes fuktkvoten till ca 27% och avvikande lukt uppevdes. Det kritiska gränsvärdet för mikrobiell tillväxt brukar anges till ca 17% fuktkvot (FK).

Det rekommenderas att allt organiskt material i kontakt med vägg/golv rivs ut och bakomliggande konstruktion kontrolleras. Ska källaren inredas rekommenderas val av fuktsäkra material.

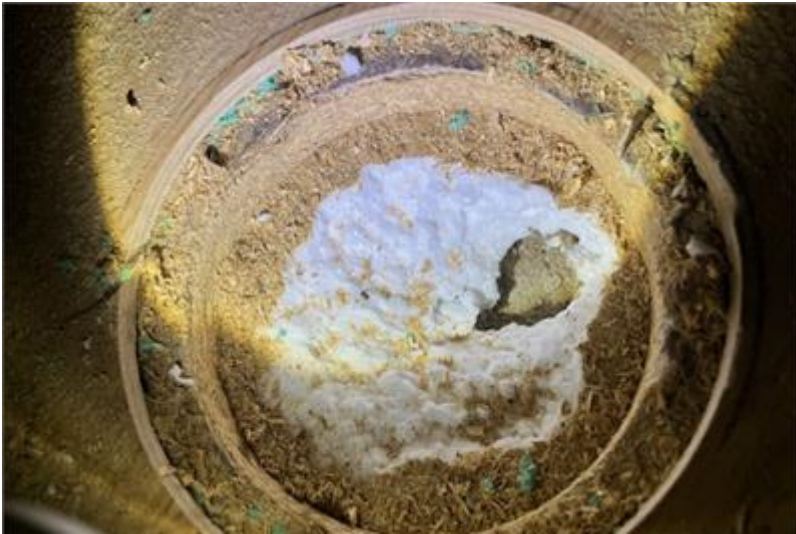
Vid kontroll av konstruktion som utfördes via hål i golv under källartrappan noterades att golvet ligger flytande. Betongplatta, sandbädd, cellplast, spånskiva, golv. Golven är ojämna/lutar i källaren. Övriga golv ligger flytande ovan en isolermatta mot betongplattan.

Se sammanfattande text under kommentar/riskanalys källare allmänt.
