# Besiktningsprotokoll

Anticimex Försäkringsbesiktning i samarbete med Fastighetsbyrån

| Fastighetsadress:<br>Spelmansvägen 9 | |

| Besiktningsdatum:<br>2025-04-29 | Protokollnummer:<br>68975550 |

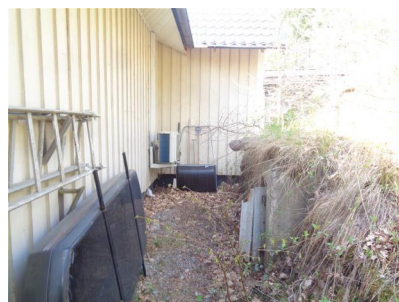
Marken lutar delvis mot huset.

Detta innebär en ökad fuktbelastning mot grunden vilket i sin tur kan orsaka fuktskador i huset.

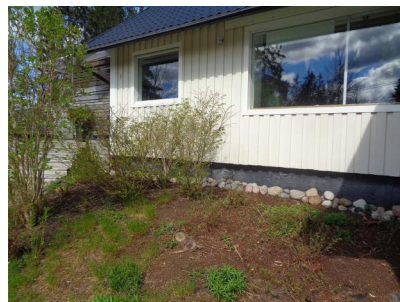
Växter finns i anslutning till byggnaden.

När det finns rabatter och växter nära byggnaden finns risk att fukt stannar kvar i väggarna. Detta kan i sin tur orsaka invändiga fuktskador. Växternas rötter kan också skada grundmuren och sätta dräneringsledningen ur funktion.

Området närmast huset rekommenderas att vara fritt från växtlighet.

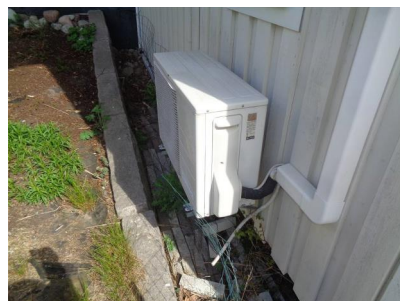
Kondensvatten från luftvärmepumparnas utedel leds inte bort från husgrunden.

Detta medför ökad risk för att vatten tränger in i anslutande konstruktioner, vilket i sin tur kan leda till fuktnrelaterade skador. Observera att besiktning av byggnadens värmesystem eller värmepumpen inte har ingått i uppdraget.

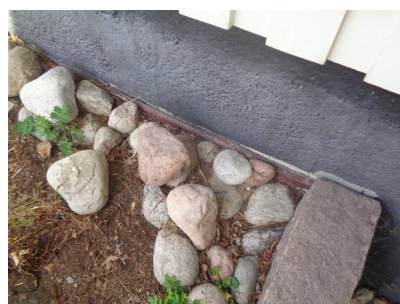
Utvändigt fuktskydd ligger delvis oskyddat ovan mark.

Risk finns att det utvändiga fuktskyddet skadas och funktionen försämras.

Sockel delvis dold av altaner

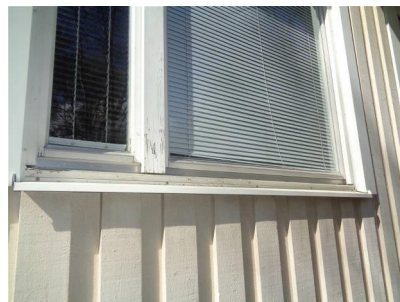
Isolerglas är delvis äldre.

Befintliga fönster är äldre vilket betyder att tätningen mellan fönsterrutorna kan vara sämre. Detta kan leda till att missfärgning/imma kan uppstå mellan glasrutorna.

Fönster är delvis i behov av målning/underhåll.

Fönsterbågar och fönsterkarmar där målningsbehov finns riskerar att få fukt- och rötskador på grund av sämre vattenavvisande förmåga.

För att öka livslängden på fönster rekommenderas målning och underhåll.

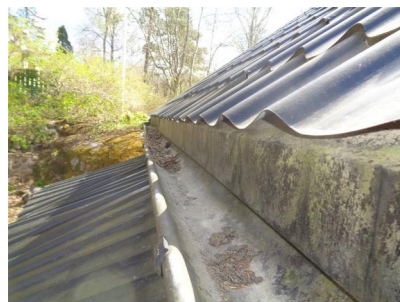
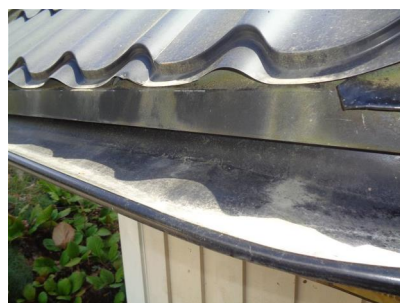
Hängrännor lutar delvis fel, noteras med skräp och saknas delvis på baksidan.

När hängrännor har en felaktig lutning (bakfall) eller brister finns risk att regnvatten svämmar över vilket i sin tur kan leda till fuktskador på fasad och sockel.

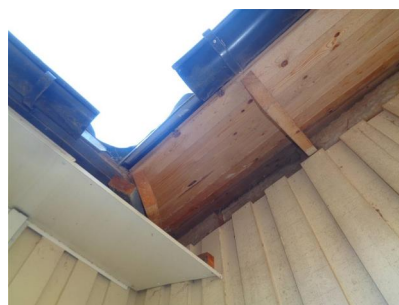
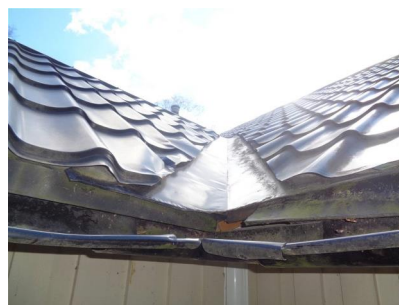
Yttertaket är äldre, Delvis rostangrepp och bucklor noteras på plåttaket, underhållsbehov av vindsbalkar finns. Lokalt inte färdigställt på baksidan av huset.

Eftersom husets taktäckning är äldre har det ett minskat motstånd mot vatteninträngning. Detta i sin tur kan leda till fuktskador på träläkt och vidare ner i underliggande konstruktioner.

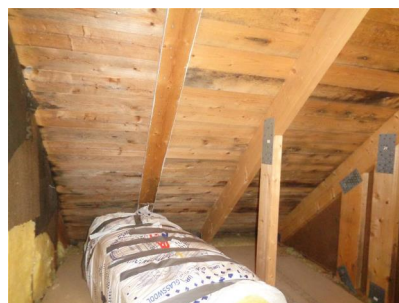
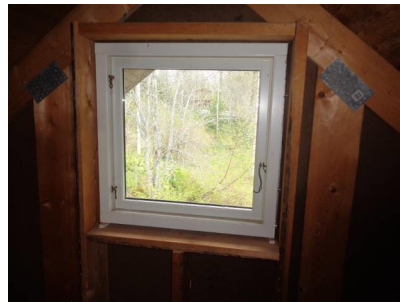
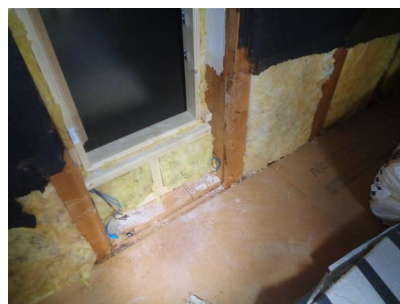
Mikrobiell påväxt/missfärgningar finns på underlagstaket, utrymmet delvis inte färdigställt med isolering runt fönster, på väggar etc samt el

Fuktkvoten uppmättes till 11%

Trots att fuktmätningen gav fuktvärden under kritisk fuktnivå finns mikrobiell påväxt på underlagstaket. Detta kan vara ett tecken på att vinden tillförs fukt inifrån bostaden och/eller uteluften.

Vi rekommenderar en fördjupad undersökning för att bedöma orsak och omfattning.

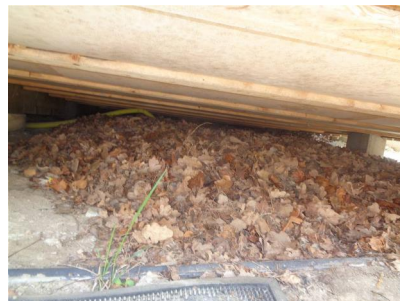
Plintgrunder är en riskkonstruktion, avsaknad av markplast, skräp/löv noteras på markytan.

Mikrobiell påväxt finns ställvis på blindbotten.

Fuktkvoten uppmättes mellan 10-12%

Uteluftsventilerade plintgrunder med bjälklag av organiskt material har ofta fuktskador på grund av naturlig fuktpåverkan. Detta kan resultera i mikrobiella skador (angrepp av mikroorganismer) och, i värsta fall, rötskador. Mikrobiell lukt kan då spridas till boendemiljön.

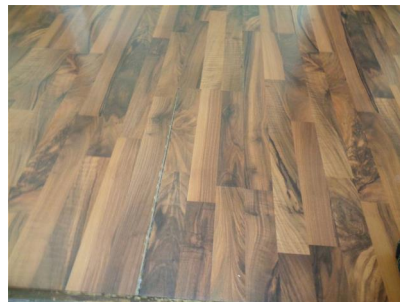
Golvet har delvis gått isär

Bedöms inte ha lett till bakomliggande skador

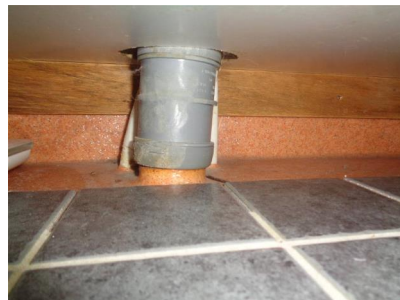
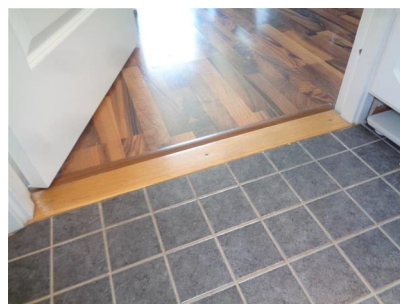
Våtutrymmet har äldre yt-/tätskikt. Dörrtröskel noteras låg, äldre golvbrunn. Rörgenomföringar finns i golv under kommod, äldre våtrumsmatta noteras under klinkergolv vid kommod,

Eftersom funktionen, som innebär att ytskiktet/tätskiktet ska vara vattentätt, kan vara nedsatt finns en ökad risk att vatten tränger igenom ytskiktet/tätskiktet med vattenskador i omkringliggande konstruktioner som följd.

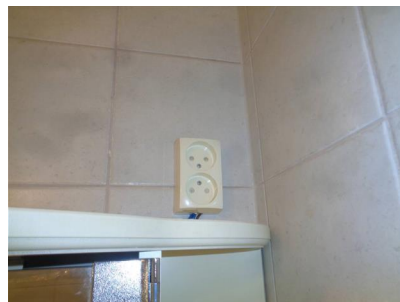
Ojordade uttag finns i våtrum.

När man har ojordade eluttag i våtrum finns det en ökad risk för personskador.

Kontakta en elektriker för kontroll och åtgärd.

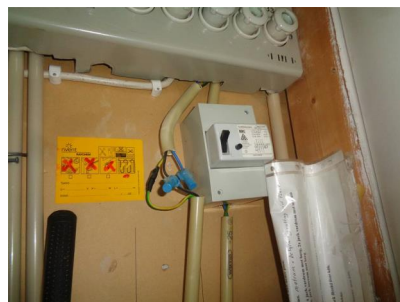
Gruppförteckning över elcentralen saknas.  
El noteras delvis bristfällig vid el centralen.

"Gruppförteckning" är en lista som ska vara placerad vid elcentralen. Den visar vilka säkringar som är anslutna till vilka armaturer, vägguttag och apparater. Den är också till för att underlätta vid felsökning och elarbeten.

Kontakta en elektriker för att upprätta en gruppförteckning som placeras i närheten av elcentralen och kontroll av el installationen.

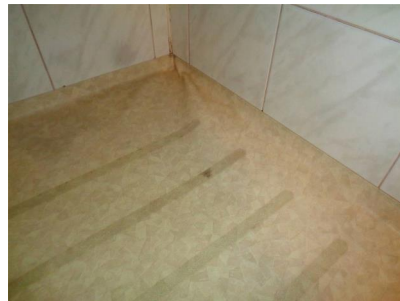
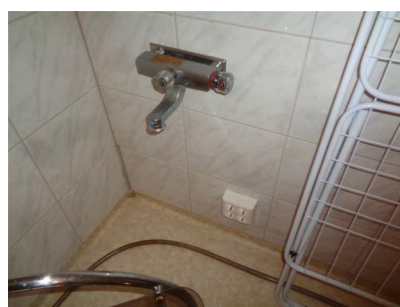
Utrymmet är i behov av renovering.  
Äldre golvbrunnar  
Mattsläpp/dragningar finns i våtrumsmattan.  
Dörrtröskel saknas.  
Wc stol noteras delvis lös.  
El uttag noteras nära blandare/kran i utrymmet.

Utrymmet är äldre och har passerat tiden för sin tekniska livslängd.

Renovering av utrymmet rekommenderas. Kontakta en behörig våtrumsentreprenör för en renovering. I samband med renoveringen bör omkringliggande konstruktioner kontrolleras för att upptäcka eventuella följdskador.
