# Besiktningsprotokoll

Anticimex Försäkringsbesiktning i samarbete med Fastighetsbyrån

| Fastighetsadress:<br>Nytorpsvägen 6 | |

| Besiktningsdatum:<br>2025-04-30 | Protokollnummer:<br>68973762 |

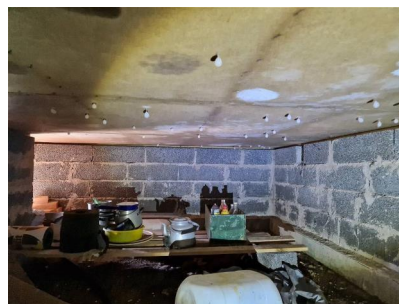
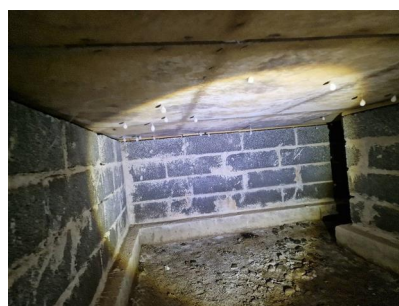
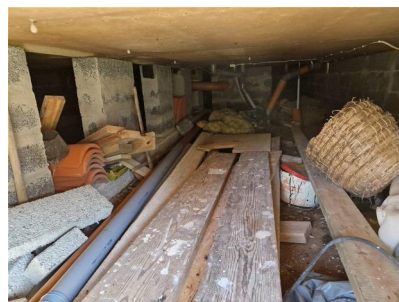
#### Utvändigt / Krypgrund

- Vid kontroll av krypgrunden uppmättes fuktkvoten till 27% i träregel och mikrobiell lukt upplevdes i utrymmet, risk för mikrobiell tillväxt föreligger om fuktkvoten överstiger 17%.
- Mikrobiell påväxt finns på blindbotten.
- Markytan är fuktig.
- Organiskt material finns på markytan.

Uppmätta fuktvärden och den mikrobiella lukten indikerar att klimatet är så fuktigt att mer omfattande skador kan uppkomma. För att skapa ett torrare klimat och undvika mer omfattande skador rekommenderas att en installation av en krypgrundsavfuktare utförs inom en snar framtid.

Organiskt material på markytan är olämpligt och behöver rensas bort.

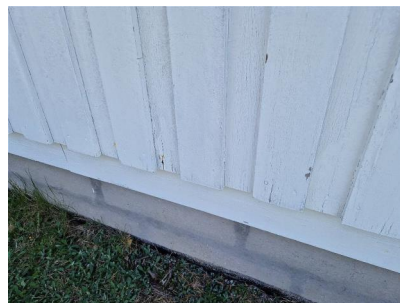
### Utvändigt / Fasad

Lokala rötskador i panelen, fasadpanelen är även i behov av underhåll.

Byte av rötskadat material via en snickare samt underhåll och målning rekommenderas.

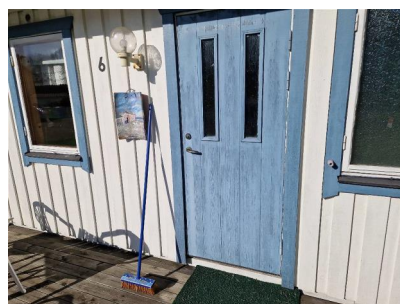
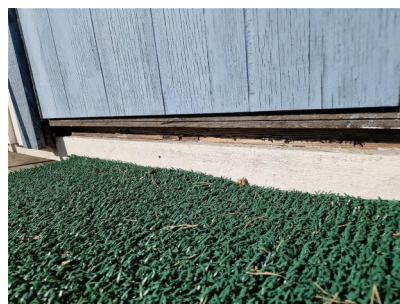
### Utvändigt / Dörrar

Ytterdörren är i behov av underhåll, tröskelbleck saknas

Underhåll och målning rekommenderas för att undvika skador. Avsaknad av tröskelbleck medför en risk att vatten orsakar fuktskador.

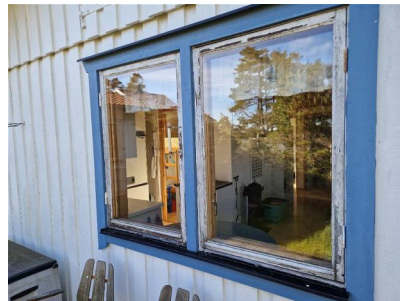
### Utvändigt / Fönster

Vissa fönster är i ett sämre skick samt övriga fönster är i behov av underhåll.

Underhåll och målning rekommenderas för att undvika skador. De fönster som är i ett sämre skick behöver renoveras alternativt bytas ut via en snickare.

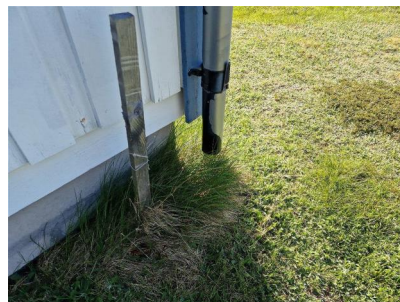
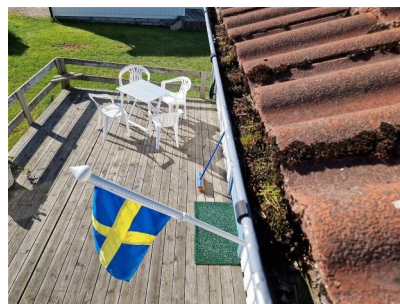
### Utvändigt / Hängrännor / Stuprör

- Stuprör avslutas intill huset.
- Hängrännor är fulla med mossor.

Brister enligt ovan medför en ökad fuktbelastning med risk för fuktskador.

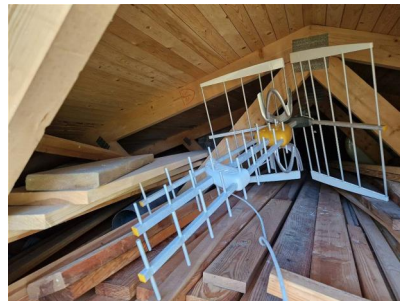
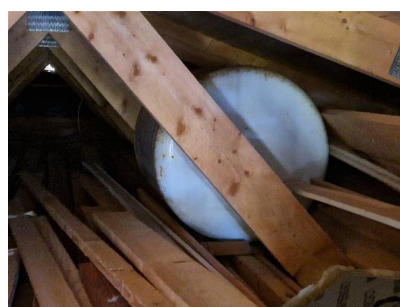
### Utvändigt / Vind

- Vinden är endast besiktad från luckan då en antenn och träreglar är i vägen.
- Varmvattenberedare är placerad på vinden.

Att placera varmvattenberedaren på vinden är olämpligt, vid ett läckage är det sannolikt att fuktskador uppkommer. En varmvattenberedare skall vara placerad i ett utrymme med tätskikt och golvbrunn.

För att kunna besikta utrymmet i sin helhet behöver antenn och träreglar tas bort.

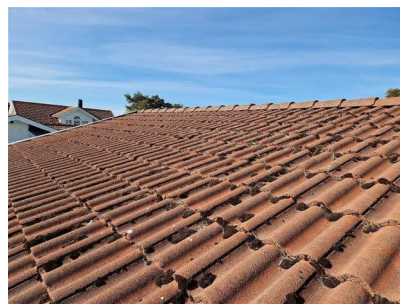
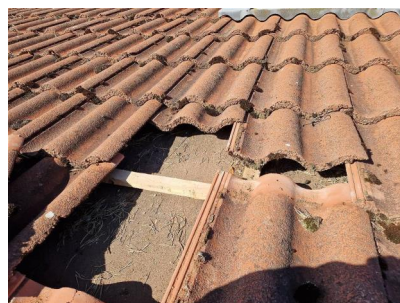
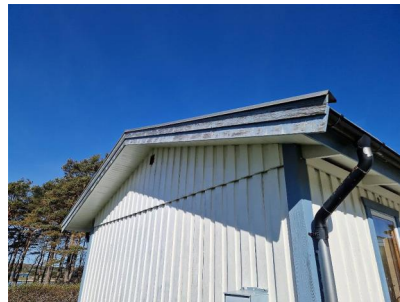
### Utvändigt / Tak

- Den yttre taktäckningen börjar bli till åren.
- Vindskivor är i ett dåligt skick.
- Mosspåväxt på takpannor.
- Taket är besiktat från takfot och mark då glidskydd och taksteg saknas.

När den yttre taktäckning blir till åren ökar risken för läckage och fuktskador. Man skall vara medveten om att en takomläggning närmar sig.

Vindskivor som är i ett dåligt skick behöver bytas ut för att undvika intilliggande skador.

Mossa kan skada takpannor med risk för underliggande skador.

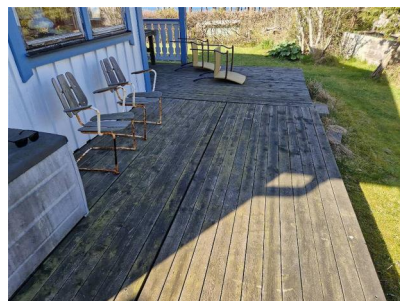
### Utvändigt / Altan

Äldre altan, mindre rötskador förekommer.

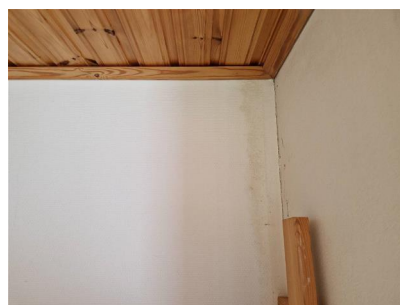
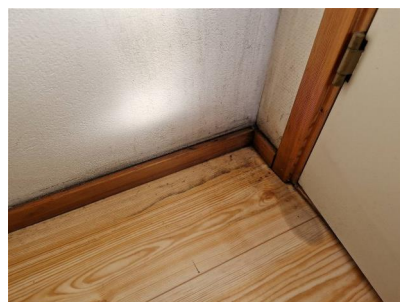
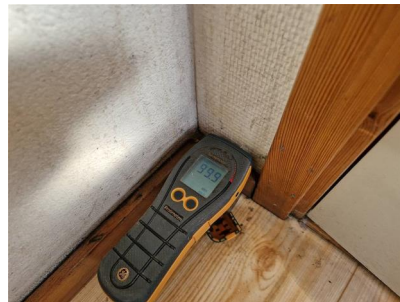
### Entréplan / Allmänt

Fuktfläckar finns på väggar och golv i vardagsrum och sovrum 3, mikrobiell påväxt på väggar i dessa utrymmen, förhöjd fuktindikation på golv och vägg i både vardagsrum och sovrum 3.

För att konstatera orsak, omfattning och om bakomliggande skador förekommer rekommenderas att en fackman kontaktas för en vidare undersökning.

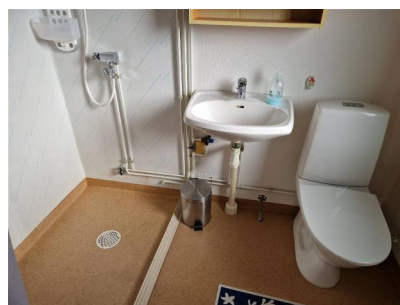
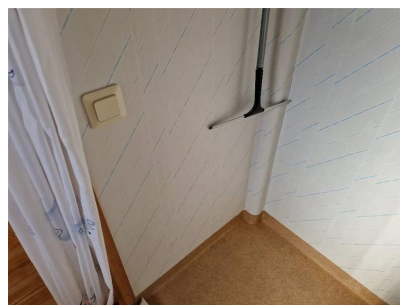
### Entréplan / Dusch/Toalett

- Utrymmet är till åren med äldre tätskikt.
- Golvbrunnen är av äldre standard.
- Bristfälligt golvfäll.
- Strömbrytare i duschzon.

Med åren åldras material vilket ökar risken för läckage och fuktskador. Den tekniska livslängden för ett våtutrymme är 25-30år. En renovering av utrymmet rekommenderas via fackman.

Kontakta en elektriker för kontroll och om åtgärd behöver vidtas gällande strömbrytaren.

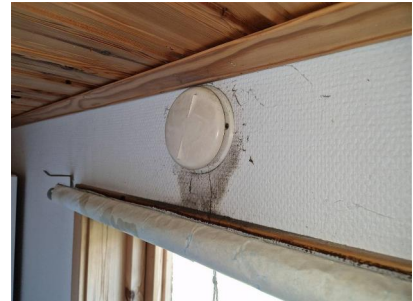
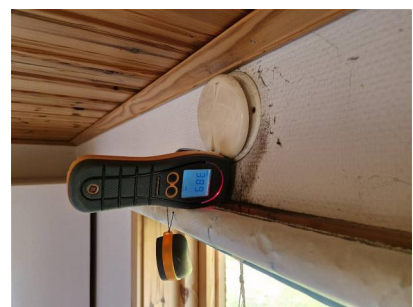
### Entréplan / Sovrum 2

Missfärgning och mikrobiell påväxt runt tilluftsventil, förhöjd fuktindikation på väggen.

För orsak, omfattning och lämplig åtgärd rekommenderas att en fackman kontaktas.

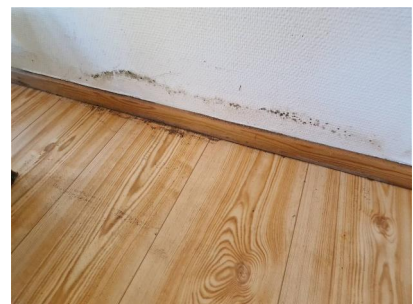
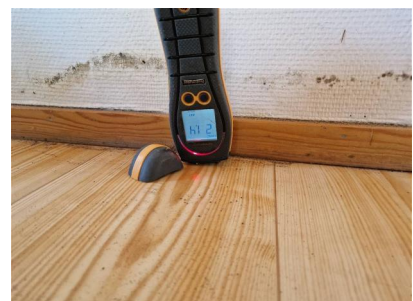
### Entréplan / Vardagsrum

Se position allmänt.
