# Besiktningsprotokoll

Anticimex Försäkringsbesiktning i samarbete med Fastighetsbyrån

| Fastighetsadress:<br>Tottängegatan 3 | |

| Besiktningsdatum:<br>2025-04-23 | Protokollnummer:<br>68973117 |

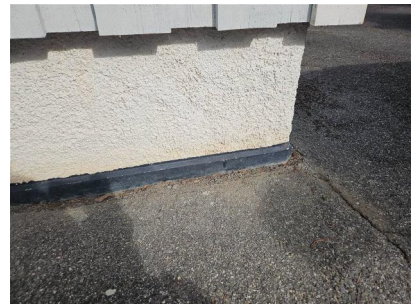
Utvändigt fuktskydd ligger oskyddat ovan mark.

Risk finns att det utvändiga fuktskyddet skadas och funktionen försämras.

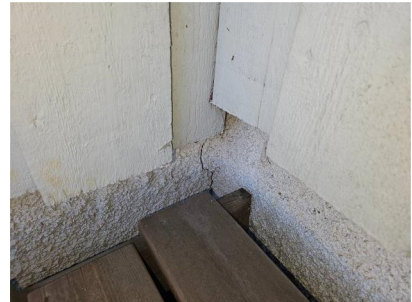
Spricka i sockel.

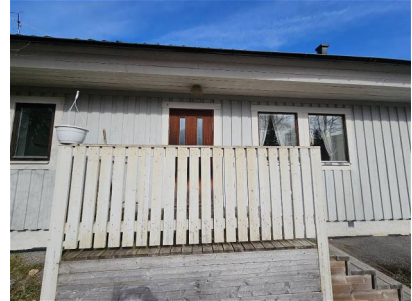
Räcke och trädetaljer på farstubron är i behov av målning/underhåll.

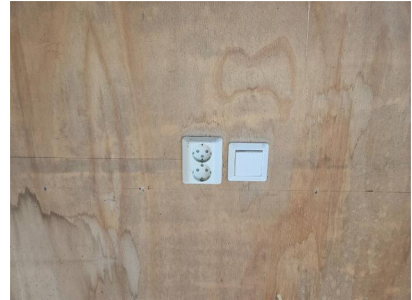
Elinstallationer i groventré bedöms ej vara avsedda för utomhusbruk.

Detta kan medföra en ökad risk för personskada. Kontakta en elektriker för kontroll och åtgärd.

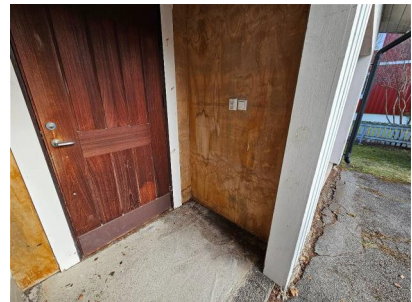
Mikrobiell påväxt finns på plywoodskivor i groventrén

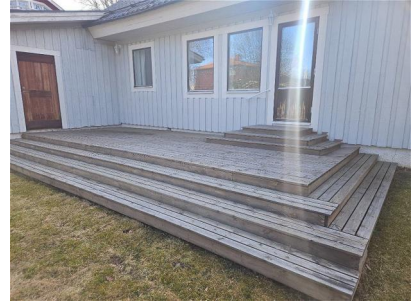
Delar av altanen har satt sig och lutar.

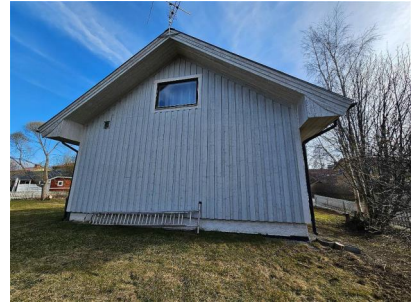
Fasad och trädetaljer är i behov av målning/underhåll.

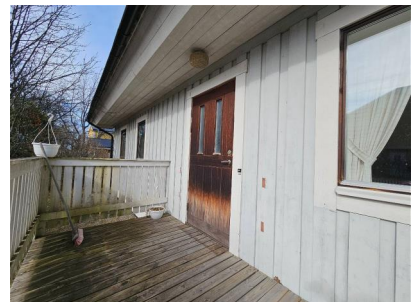
Dörrar är i behov av målning/underhåll.

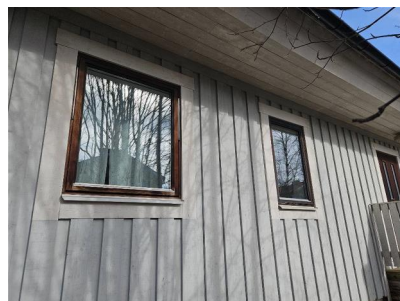
Fönster är i behov av underhåll.

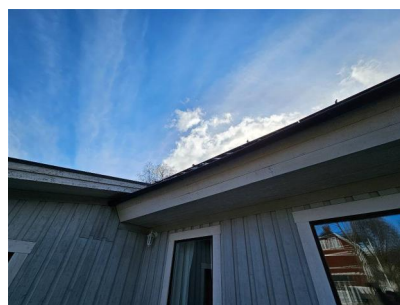
Hängrännor lutar fel.

När hängrännor har en felaktig lutning (bakfall) finns risk att regnvatten svämmar över vilket i sin tur kan leda till fuktskador på fasad och sockel.

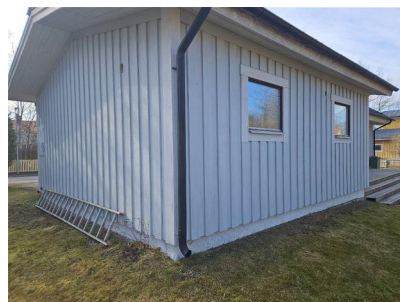
Stuprör på garage avslutas nära husliv.

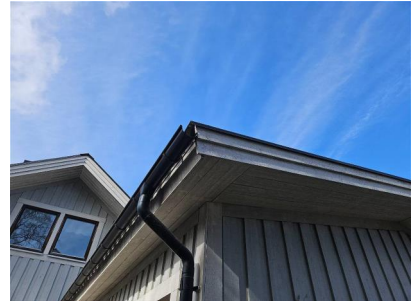
Ränngavel saknas på hängränna på garage.

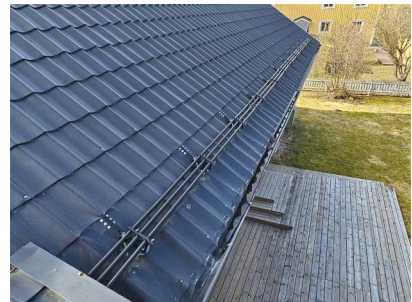
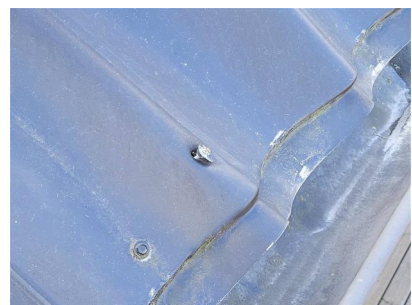
Takplåten är delvis fastsatt med klockspik som med tiden har förmåga av att släppa från underlaget med otätheter som följd. Risk att regn- eller smältvatten tränger ner i underliggande takkonstruktion och orsakar fuktrelaterade skador. Det kan därför vara en god idé att man byter ut dessa mot skruv för att få en tät infästning. Det noteras även att snörasskyddet på baksidan släppt och orsakat formförändringar i plåten. Jag rekommenderar att man åtgärdar detta. Vid osäkerhet rekommenderas kontakt med plåtslagare.

- Plåttaket har otätheter i form av spikar som kryper och rostangrepp.
- Snörasskydd har släppt och skadat takplåten.

Brister i taktäckningen kan leda till att regn- eller smältvatten tränger ner i underliggande takkonstruktion och orsakar fuktskador. Lösa spikar kan med fördel bytas ut mot farmarskruv.

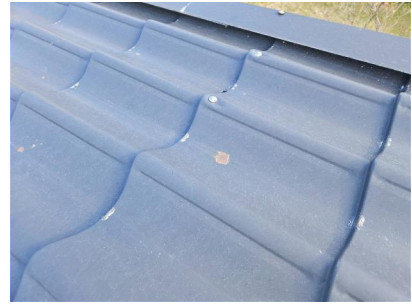
Mindre rostangrepp på takplåtar.

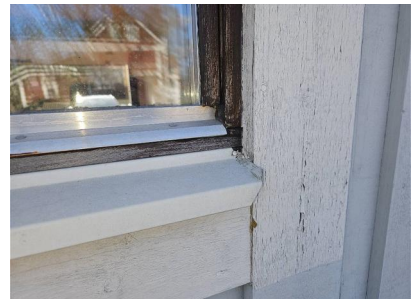
Mindre otätheter på fönsterbleck på garage.

Detta kan vid medföra en ökad risk för fuktskador i bakomliggande konstruktioner.

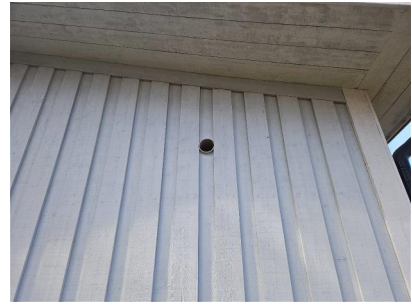
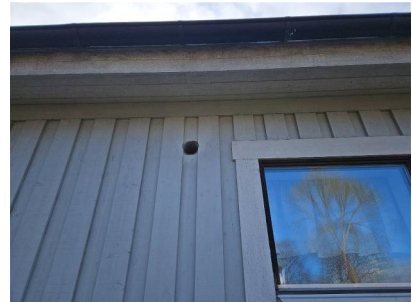
Väderskydd saknas på ventilationsrör.

Detta medför en ökad risk för att fukt tränger in bakom fasaden vilket i sin tur kan orsaka fuktskador.

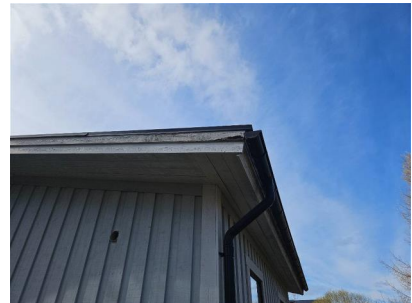
Rötskada på vindskiva på garage.

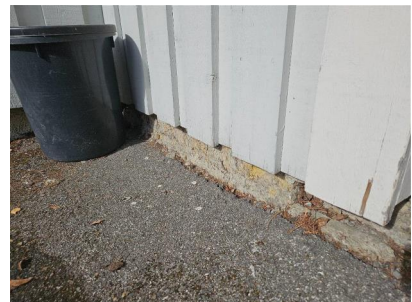
Markisolering är synlig ovanför mark.

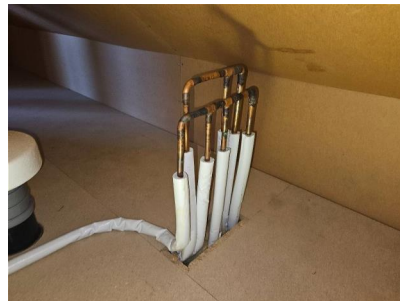
Kopplingsutrymme för tappvatten saknar fördelarskåp med vattentät botten.

Dessa fördelare ska vara placerade i ett fördelarskåp med en vattentät botten och vara försedd med skvallerrör. När det saknas ökar risken för att ett läckage inte upptäcks i tid. Det kan leda till fuktskador i omkringliggande konstruktioner.

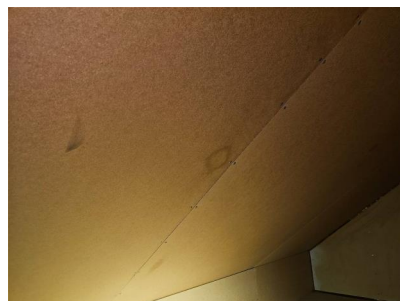
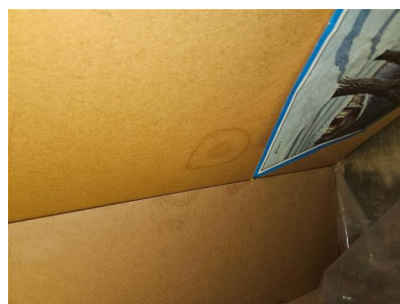
Fuktfläckar i innertak på sidovindar, dessa är fuktindikerade utan anmärkning.

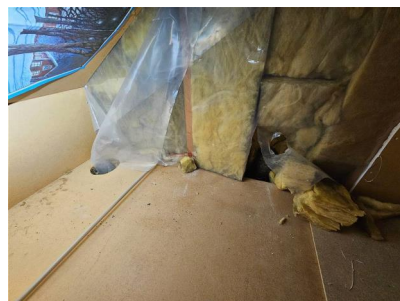
- Ventilationsrör är avslutade i yttervägg.
- Otätheter noteras i plastfolien på vägg.

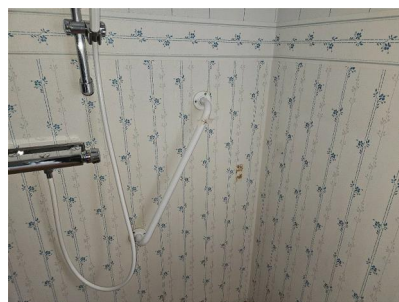
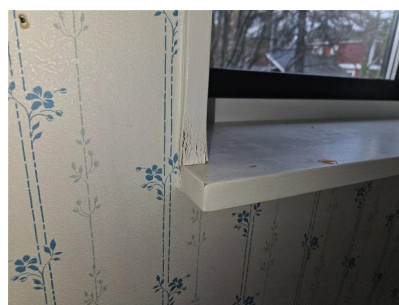
Våtutrymmet har äldre yt-/tätskikt.

Otättheter i våtrumstapet, fönster är placerat i närheten av duschplats, klämringen är lös i golvbrunnen, golvbrunnen är av äldre standard, mattan har släppt kring golvbrunnen, golvfallet är endast lokalt kring golvbrunnen, våtrumströskel är tillgänglighetsanpassad, element är placerat i närheten av duschplats, fönstersmyg är fuktskadad.

Eftersom funktionen, som innebär att ytskiktet/tätskiktet ska vara vattentätt, kan vara nedsatt finns en ökad risk att vatten tränger igenom ytskiktet/tätskiktet med vattenskador i omkringliggande konstruktioner som följd.

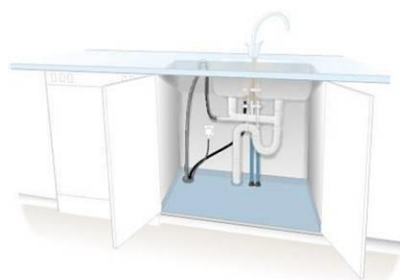
Fuktskydd saknas i diskbänksskåp och under diskmaskin.

För att upptäcka eventuella läckage, installera ett fuktskydd.

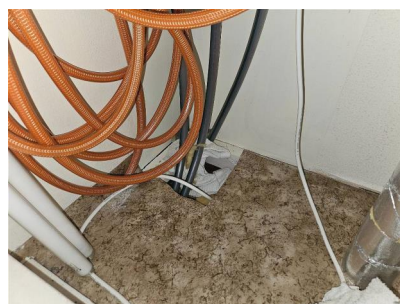
Våtutrymmet har äldre yt-/tätskikt.

Klämringen sitter löst i golvbrunnen, golvbrunnen är av äldre standard, mindre mattsläpp kring golvbrunnen, otätheter i mattskarv, otätheter i golvattan, golvfallet är endast lokalt kring golvbrunnen, uppvik av golvattan saknas på vissa väggar.

Eftersom funktionen, som innebär att ytskiktet/tätskiktet ska vara vattentätt, kan vara nedsatt finns en ökad risk att vatten tränger igenom ytskiktet/tätskiktet med vattenskador i omkringliggande konstruktioner som följd.

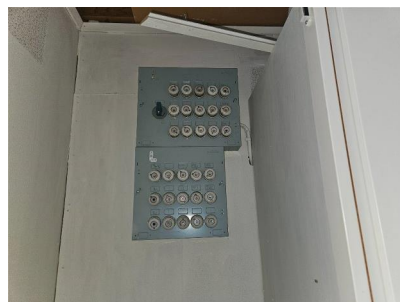
Gruppförteckning över elcentralen saknas.

"Gruppförteckning" är en lista som ska vara placerad vid elcentralen. Den visar vilka säkringar som är anslutna till vilka armaturer, vägguttag och apparater. Den är också till för att underlätta vid felsökning och elarbeten.

Kontakta en elektriker för att upprätta en gruppförteckning som placeras i närheten av elcentralen.

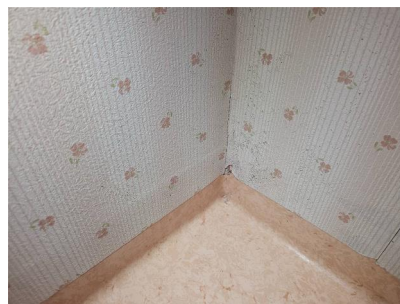
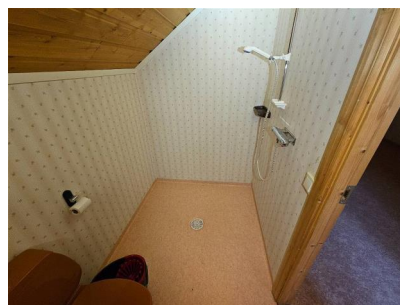
Våtutrymmet har äldre yt-/tätskikt.

Skador i väggmattan, skarvar i väggmattan har glipor, klämringen sitter löst i golvbrunnen, golvbrunnen är av äldre standard, dörr och strömbrytare är placerat i närheten av duschplats, golvfallet är endast lokalt kring golvbrunnen.

Eftersom funktionen, som innebär att ytskiktet/tätskiktet ska vara vattentätt, kan vara nedsatt finns en ökad risk att vatten tränger igenom ytskiktet/tätskiktet med vattenskador i omkringliggande konstruktioner som följd.

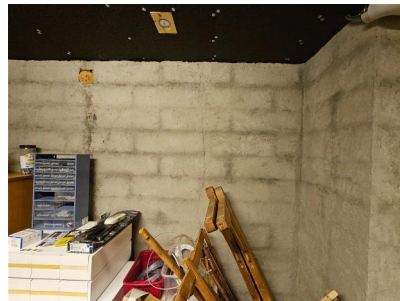
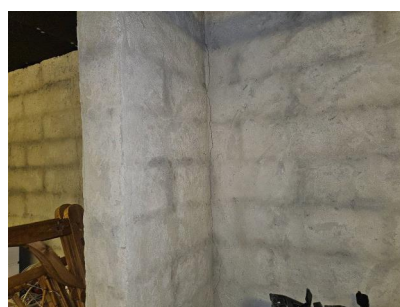
Sprickor i puts.

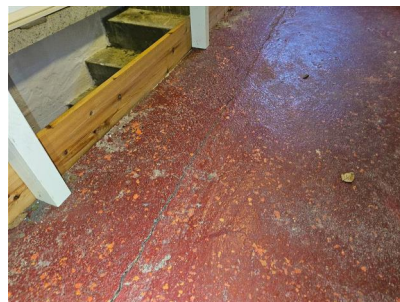
Spricka i betongplatta.

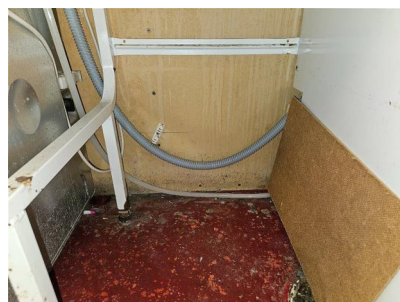
Mikrobiell påväxt på innervägg bakom tvättställ.
