# Besiktningsprotokoll

Anticimex Försäkringsbesiktning i samarbete med Fastighetsbyrån

| Fastighetsadress:<br>Stenhedsgatan 8B | |

| Besiktningsdatum:<br>2025-04-23 | Protokollnummer:<br>68979468 |

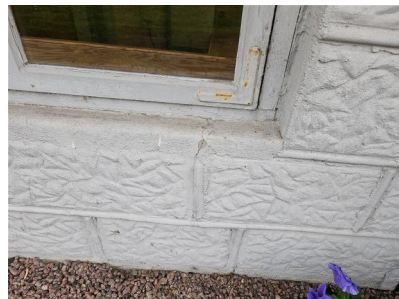
Enstaka, mindre sprickor finns i sockel.

Dessa bedöms inte ha lett till bakomliggande skador.

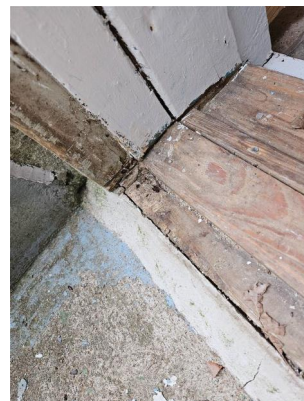
Mindre rötskador finns i dörrkarm till källardörr.

Dessa bedöms inte ha lett till bakomliggande skador.

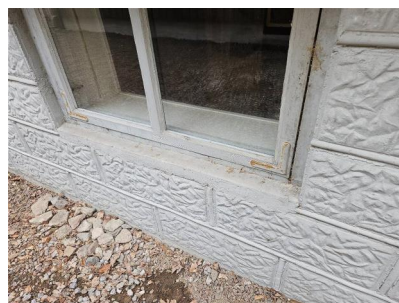
Mindre underhållsbehov finns på källarfönster som även saknar droppbläck.

Dessa bedöms inte ha lett till bakomliggande skador.

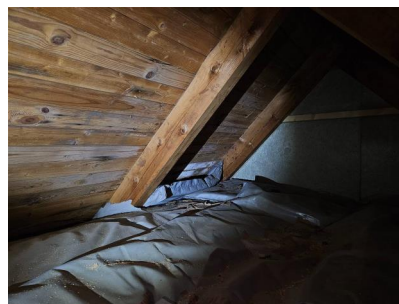
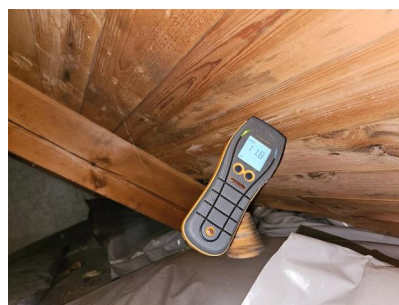
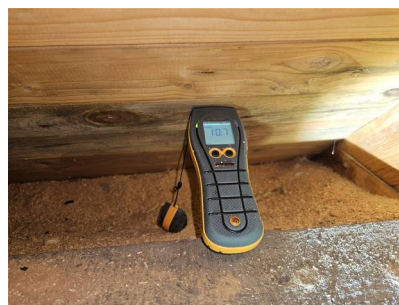
Mikrobiell påväxt i mindre omfattning finns på underlagstaket (eventuellt äldre).

Vid fuktkvotsmätning som utfördes stickprovsvis i underlagstak uppmättes fuktkvoter under den kritiska gränsen för mikrobiell tillväxt (vanligt förekommande i liknande hus).

Risk för mikrobiell tillväxt föreligger om den relativa fuktigheten (RF) i den omgivande luften är över 75% vilket i furuvirke motsvarar en fuktkvot (FK) på 17 %.

Fuktkvoter uppmättes till 10,7-11,8% i underlagstak.

Detta kan vara ett tecken på att vinden tillförs/har tillförts fukt inifrån bostaden. Observera att besiktning av bostadens ventilationssystem inte har ingått i uppdraget.

För att komma tillrätta med detta kan fukttillförseln inifrån bostaden behöva minskas. Det kan göras genom att ventilationen i bostaden förbättras samt att eventuella otätheter i vindsbjälklaget (tak-/väggvinklar, taklucka med mera) tätas. Läs Anticimex faktablad om uppvärmda vindsutrymmen för tips och råd.

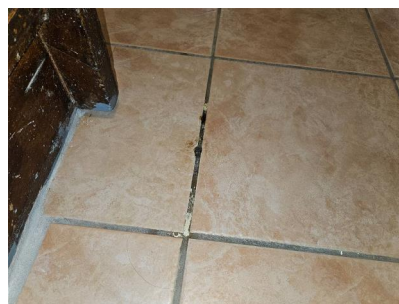
Vid kontroll av konstruktion kunde mikrobiell lukt i provhål i golv upplevas, dock påträffades inga träreglar varpå fuktkvotsmätning ej utfördes.

Grundläggningen består av en betongplatta på mark utan underliggande isolering och med ett flytande trägolv på en tunnare cellplastisolering/tjärpapp samt utreglade ytterväggar av organiskt material. Dessa konstruktioner får ofta skador på grund av naturlig fuktvandring, vidare noterades förhöjda fuktindikationer på vissa putsade källarväggar (enligt uppgift från tidigare ägare är det omdränerat 2008, dock oklart) samt att ytterst lokala fuktinträngningar förekommer via klinkergolv i hall vid trappa.

Vi rekommenderar en fördjupad undersökning för att bedöma orsak och omfattning.

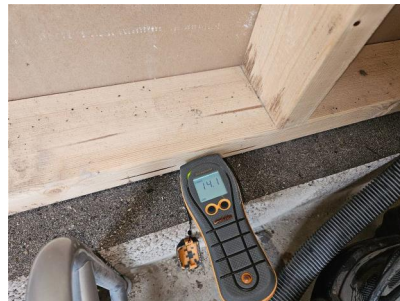
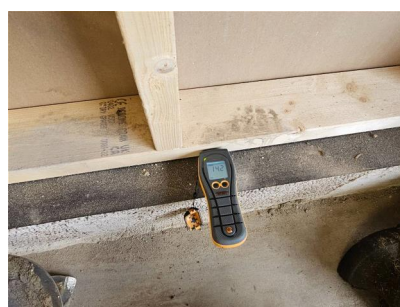
Vid kontroll av konstruktion uppmättes fuktvärden under kritisk nivå för mikrobiell tillväxt och normal lukt upplevdes. Grundläggningen består av en betongplatta på mark utan underliggande isolering. Risk för mikrobiell tillväxt föreligger om den relativa fuktigheten (RF) i den omgivande luften är över 75 % vilket i furuvirke motsvarar en fuktkvot (FK) på 17 %. Fuktkvoten uppmättes till 14,1-14,2% i en ytterväggsregel.

Väggsyllar riskerar att drabbas av fuktskador på grund av naturlig fuktpåverkan om fuktskyddet är bristfälligt utfört alternativt saknas. Fuktvandring kan ske från marken genom betongen till organiskt material genom så kallad kapillarsugning och diffusion, vilket kan leda till skador med lukt av mikrobiell karaktär.
