## Brf Kompassrosen Göteborg

2016-02-29

| BESIKTNINGSRAPPORT ..... | 11 |

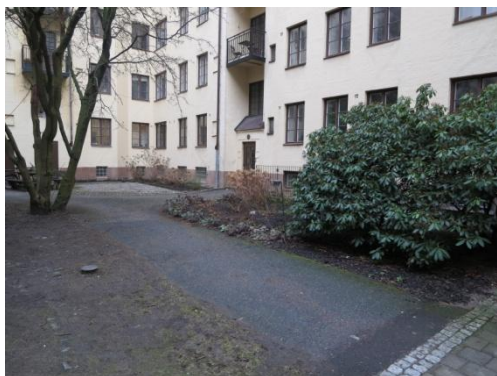
Föreningens markanläggning består av två innergårdar. En stor del av dessa är belagd med asfalt. Asfaltens bindemedel har nu till stor del lösts upp och det är dags för en omläggning. Vissa delar har blivit lagade men för att erhålla ett rationellt underhållsarbete läggs hela ytan om samtidigt.

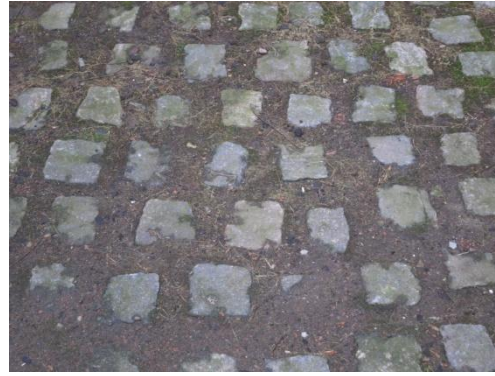
En del av ytan på innergård 9 är belagd med kullersten. I samband med att asfalten läggs om görs också en omsättning av kullerstenen som har sjunkit och hamnat ur sina lägen.

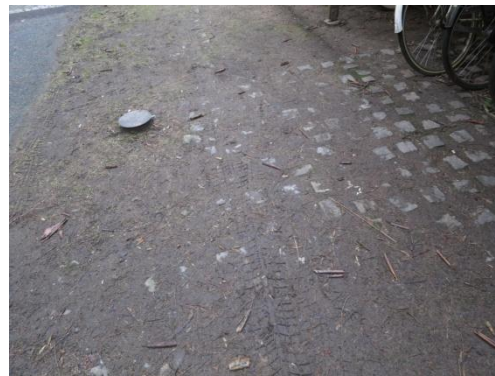
Grusunderlaget vid cykelskjulet på innergård 9 behöver en pågrusning med mera material vart tionde år. Detta är aktuellt att utföra nu.

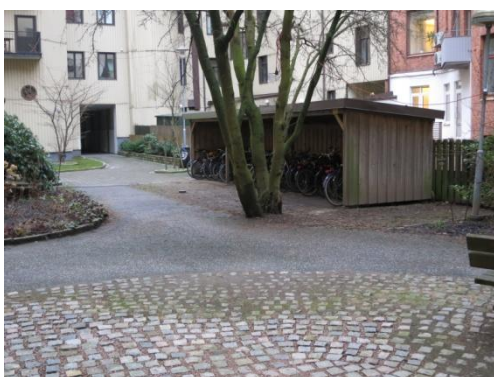
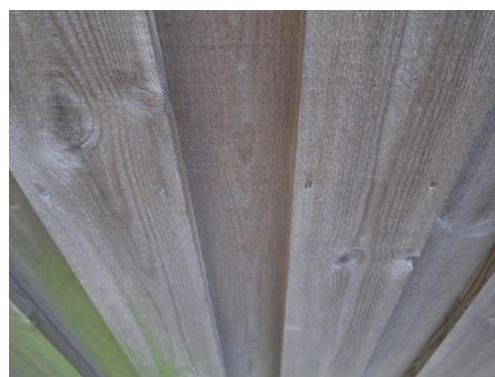
Cykelskjulet på innergård 9 är i gott skick. För att träet ska hållas i gott skick och sprickbildning ska undvikas behöver skjulet oljas in vart tredje år. Det profilerade plåttaket klarar sig i många år till innan byte blir aktuellt.

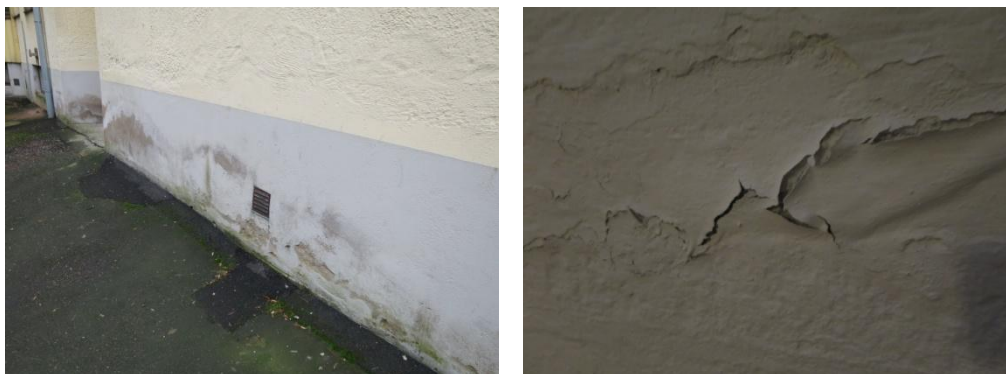
Det märks att grundmurarna suger upp en del fukt. Puts lossnar både på den putsade sockeln och grundmurarnas insidor i källaren. Vid några provmätningar med fuktindikator, visade det sig dock att fukthalten endast var marginellt förhöjd. Det rekommenderas att vänta med en omdränering, eftersom majoriteten av grannhusen fortfarande är grundlagda på träpålar och även rustbädd. En dränering skulle annars kunna innebära att grundvattennivån sänks, vilket kan riskera dessa pålars goda bestånd. Det värsta hotet mot huset är hussvamp. Denna risk bedöms inte som speciellt stor i dagsläget. Det viktigaste är att fortsätta se till att källaren är väl ventilerad och uppvärmd.

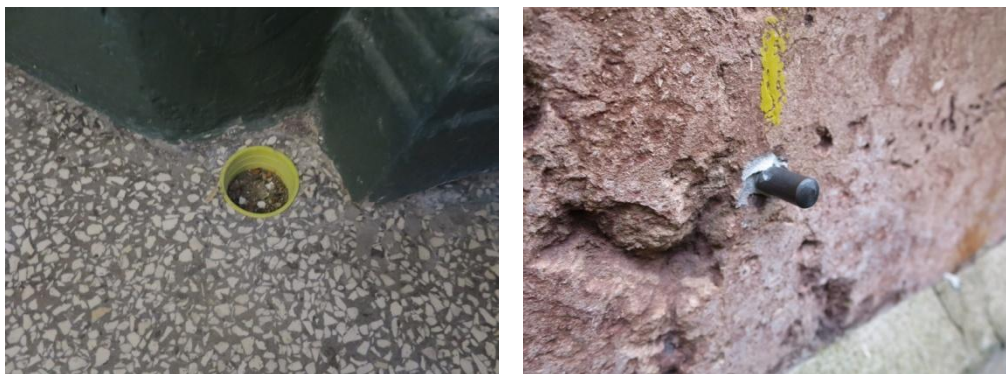
Ursprungligen var huset grundlagt på träpålar. År 2002 gjordes dock en förstärkning av en del av huset med stålplålar och för resterande del gjordes en euroborbehandling av pålarna (bild t.v. visar hål upptaget för detta ändamål). Då denna dock visade sig vara otillräcklig, fick resterande del av huset pålas med stålplålar år 2014. Ett par ytterligare sättningsavvägningar kommer att göras, för att säkerställa att sättningen avstannar som planerat. Inga ytterligare aspekter är att förvänta inom de närmaste 30 åren som denna plan sträcker sig.

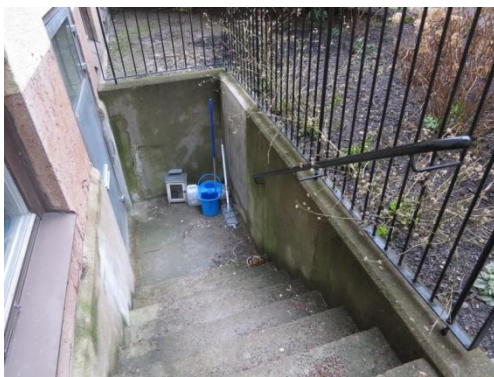
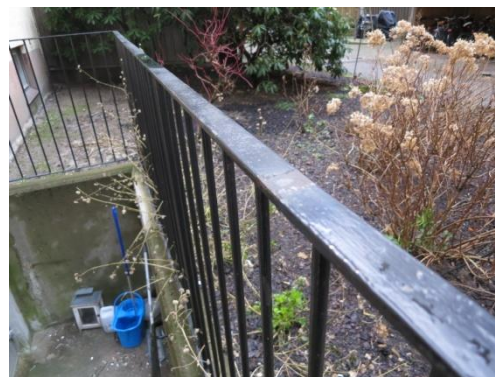
Källarmuren vid innergård 9 är idag i bra skick. Räcket behöver målas. Målning skyddar järnet från att rosta samtidigt som det får ett fint utseende. Både muren och räcket målas nu i samband med att fasaderna målas.

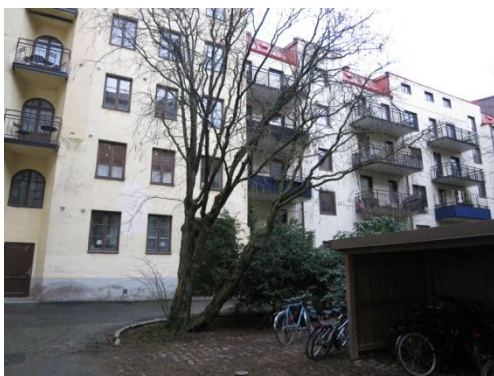
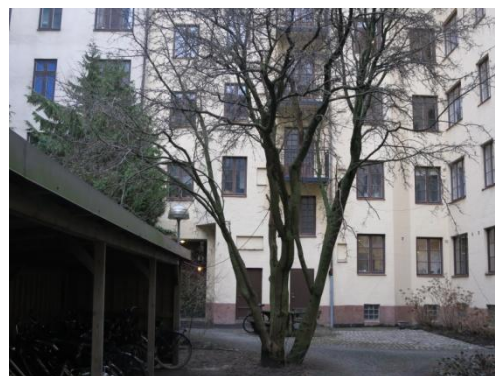
På innergårdarna finns två välvuxna träd. Det är viktigt att de inte får växa helt fritt för att rötterna ska förstöra markanläggningen. En beskärning är lämplig vart 5:e år.

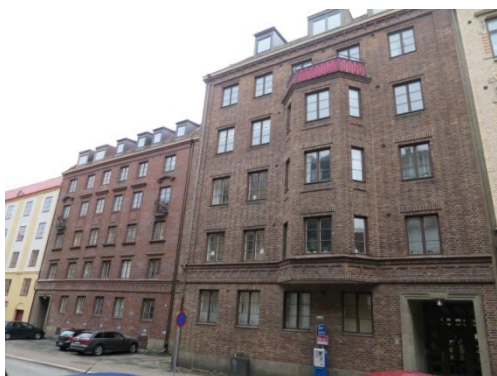
Gatufasaderna är klädda med murat tegel. En helrenovering av dessa fasader skedde år 2008 efter betydande sättningsskador. Många partier med tegel mellan fönstren behövde bytas. Detta är inte så konstigt, då detta är ett utsatt läge för sättningar. Både teglet och dess fogar är fortfarande i gott skick. Fogarna är täta och väl fyllda vilket gör att vätan inte kan stan- na upp på varje sten och dra in i materialet, utan rinner förbi och bort från teglet. När teglet visar så fint skick finns ingen anledning till underhållsåtgärd. Däremot är det viktigt att minst vart tionde år "se över" fogarna, det vill säga låta en duktig murare laga och bättra i tegelfo- garna där skador uppenbarat sig. Fogarna mellan teglet bör alltid hållas i trim eftersom dem skyddar mot vatten som kan tränga in i teglet och orsaka frostsprängning.

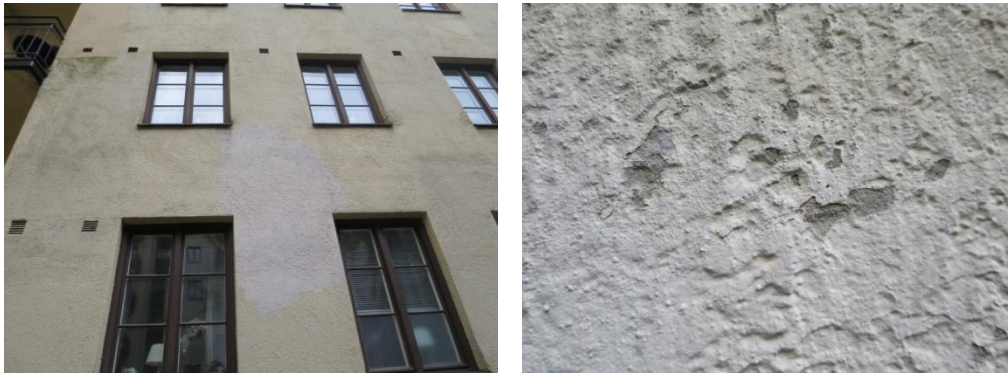
Gårdens fasader är istället putsade. Putsen har lagats och bättringsmålats vid behov. Generellt är dock färgskiktet slitet och numera tunt (se bild t.h.). Utöver det rent estetiskt tilltalande med målad puts, skyddar färgen rent tekniskt från alltför hög fuktbelastning av fasaderna som kan leda till kostsamma frostsprängningar. Således är målning en viktig åtgärd för att vidmakthålla putsfasaders livslängd. Målning är därför nu aktuellt.

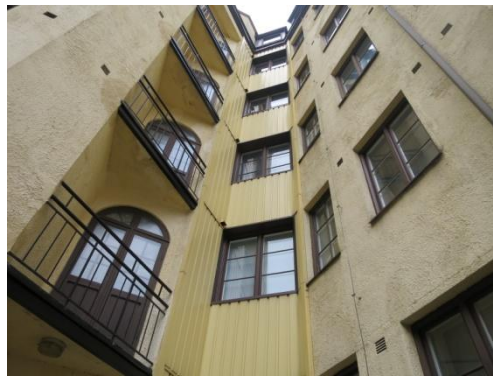
Hörnet på gård 11 är inklätt med plåt. Enligt uppgift från föreningen finns det sättningsprickor bakom denna. Det är lämpligt att åtgärda dessa sprickor i samband med att ställning sätts upp för att måla fasaden. Eftersom omfattningen är mycket oklar är inte själva lagningen med i planen med pris, utan istället borttagning av plåten och undersökning.

| Åtgärd | Kategori | Läge | Intervall | Status | Total kostnad<br>Inkl. moms |
|---|---|---|---|---|---|
| Borttagning plåt hörn och undersökning sprickor | Fasader | Gård | Enskild åtgärd | Planerad | 14 000 kr |

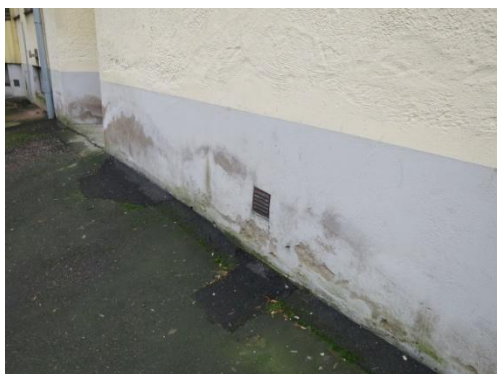
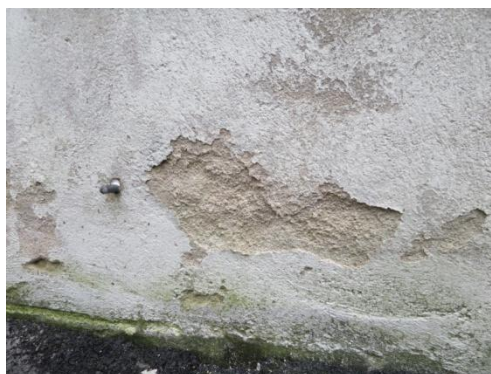
På gård 11 har den putsade sockeln målats. Tydliga markeringar efter uppsugning av fukt finns och en del putsskador har uppstått. Uppsugningen tyder på att dräneringen inte fungerar tillfredsställande. Putsskadorna behöver nu lagas. Delar av sockeln är renoverad. Här har det inte målats. Då det föreslås att avvakta med dränering, kan det förutsättas att sockeln kommer vara fortsatt utsatt för fukt. Det rekommenderas därför att istället ta bort färgen så att putsen kan andas så mycket som möjligt och så blir hela sockeln likvärdig i utseendet.

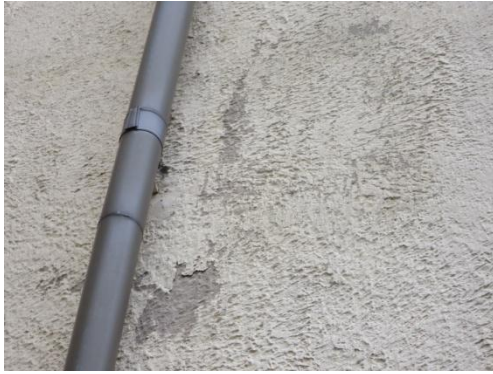
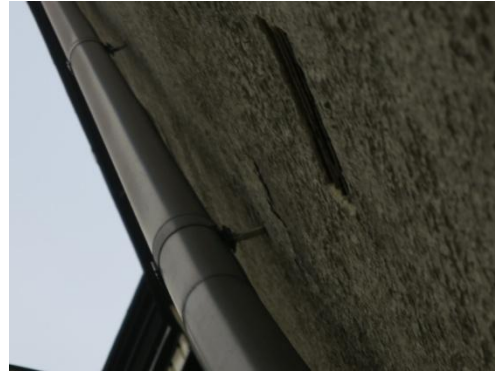
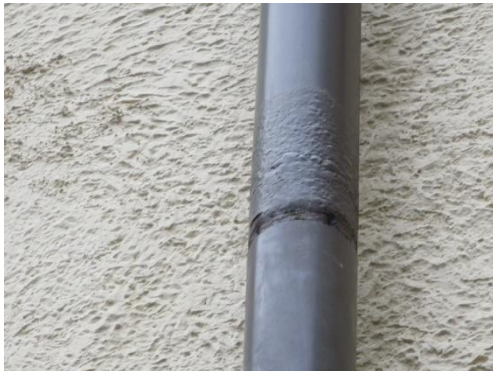
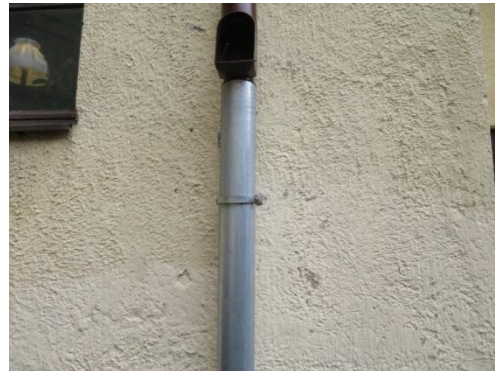
Stuprören är av plåttisol. Under år 2014 sågs stuprören över och vissa delar byttes. På putsen vid stuprören kan på flera ställen ses hur den blivit utsatt för läckage. Fortfarande finns många gamla stuprör, där skarvarna håller på att rosta sönder. Dessutom är de felvända med den längsgående falsen vänd inåt. Detta innebär att eventuella frostsprängningar blir mycket svårt att upptäcka. Detta har också hänt (bild längst upp t.h.). Ska fasaderna målas på nytt, borde alla gamla stuprör absolut bytas. Det vore ju tråkigt med nya skador, när fasaden väl blir iordninggjord. Längst ned är de försedda med galvade anslutningar. Detta är mycket bra, då dessa delar kräver bättre motstånd mot mekanisk åverkan.

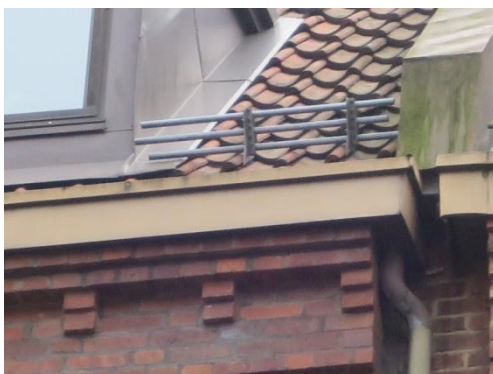
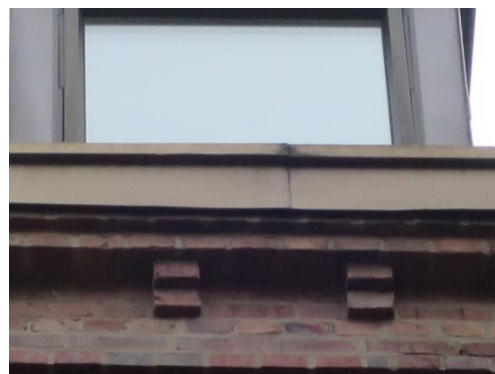
På gatusidan tas vattnet från taket omhand i inbyggda hängrännor, så kallade gesimsrännor. Dessa bedöms vara lika gamla som stuprören. Skarvarna visar tecken på att ha uppnått sin livslängd och det bedöm nu som lämpligt att byta dessa. Stora skador i takfoten kan annars uppstå och börja med små hål i rännan, vilket sedan leder till frostsprängningar.

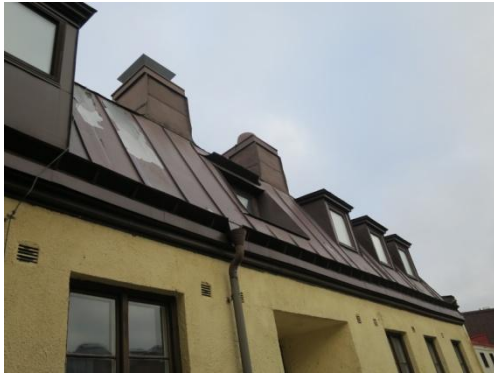
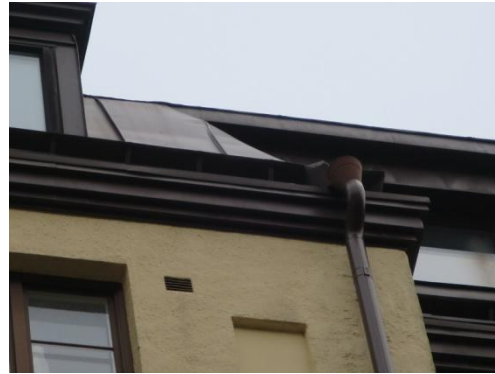
Mot gården består avvattningen istället av en fotränna. Denna bör målas tillsammans med övrig plåt för att få ett fullgott skydd mot korrosion.

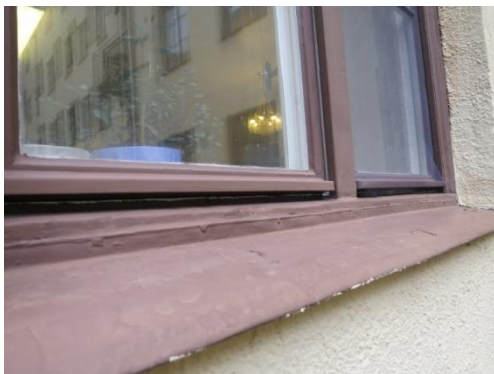
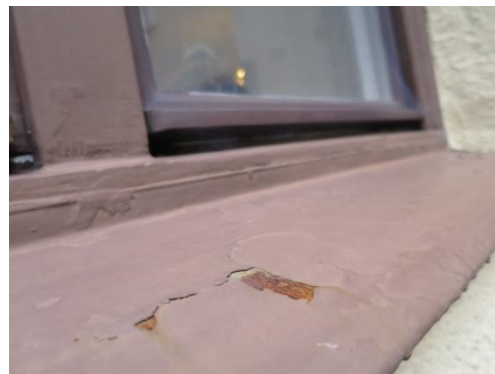
De allra flesta fönsterbleck har bleknat kraftigt och är nu dags att måla tillsammans med fönstren. Vid de fönster som är renoverade är de dock målade.

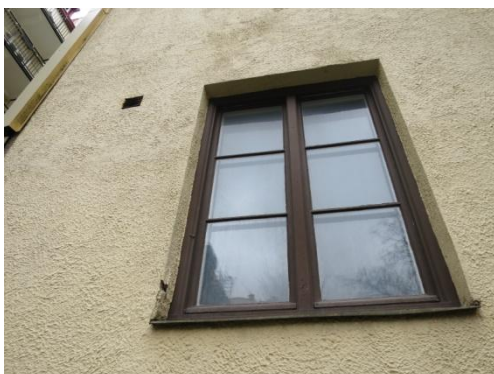
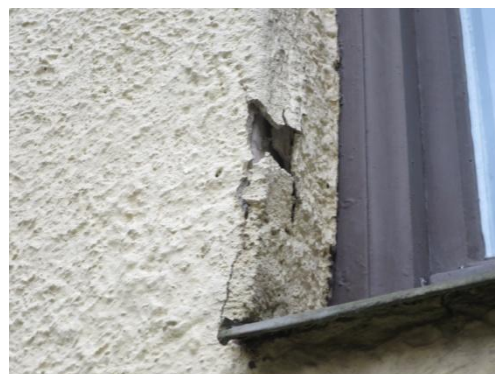
På gården kan ses hur putsen börjar släppa närmast fönsterblecket. Detta beror på att putsen går ända ned till blecket. Därmed suger det upp mycket av det vatten som rinner, vilket senare leder till frostsprängningar. Eftersom skadorna dock har uppträtt efter en lång tid, bedöms en lagning av dem räcka. Ett alternativ för en ännu mer långsiktig lösning är att byta fönsterblecken och anpassa dem enligt dagens standard.

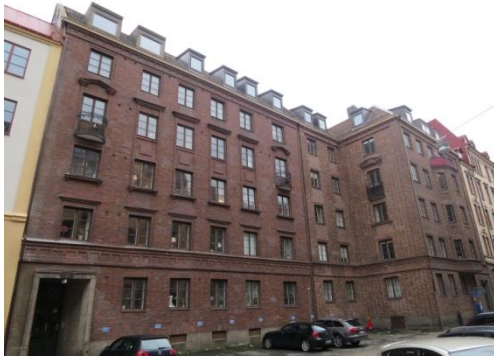
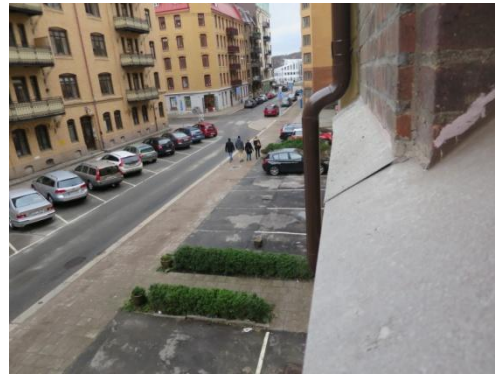
Gatufasaden har utöver bleck ovan och under fönster, även ett så kallat midjebleck som löper längs hela fasaden. Detta börjar nu uppvisa ett målningsbehov.

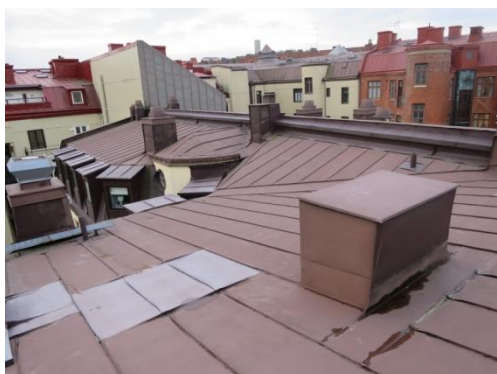
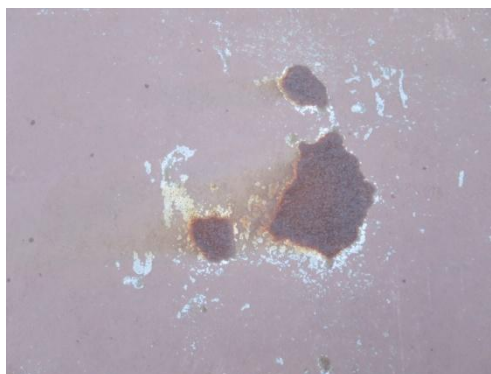
Taket är relativt flackt, men har en brant brytning mot respektive sida. Största delen består av dubbelfalsad bandtäckt plåt. Denna är ordentligt blekt och sliten med en del partier som börjat rosta. Ska denna plåt gå att rädda måste den målas med detsamma. En konventionell målning räcker inte, eftersom den inte kan täta falsarna helt och hållet, samt att det inte blir speciellt långlivat på grund av flagning. Lösningen är istället en försegling av hela taket med färgmassan Noxyde. Det är en elastisk beläggning som appliceras i ett tjockt skikt över hela taket efter att gammal färg avlägsnats med vattenblästring. Massan bildar en mjuk hinna över plåten som aldrig stelnar helt. Den följer plåtens rörelser, vilken är ganska stor sett över året med temperaturskillnader, som i plåten kan uppgå till mer än 70 grader. Stålets längd-utvidgning får därför vanliga plåtfärger svårt att hänga med. De spricker istället och flagar av.

Plåten på taket är mycket blekt och har börjat rosta. Om inte målning sker snart kommer plåten att behöva bytas och läckage kan också ske i falsarna. Ventilationen har inte blivit godkänd på länge. Detta är ett lagkrav, men det är framförallt viktigt att funktionen säkerställs för de boendes hälsa.

- Noxydering bandtäckt plåt tak - plåten har börjat rosta och läckage kan snart annars uppstå

Livslängden på behandlingen är lång, tjugo år kan förutsättas. En försäkringsgaranti på tio år lämnas alltid. Den är inte knuten till entreprenören, utan gäller även om företaget upphör. All plåt på taken byts sedan ut efter 20 år.

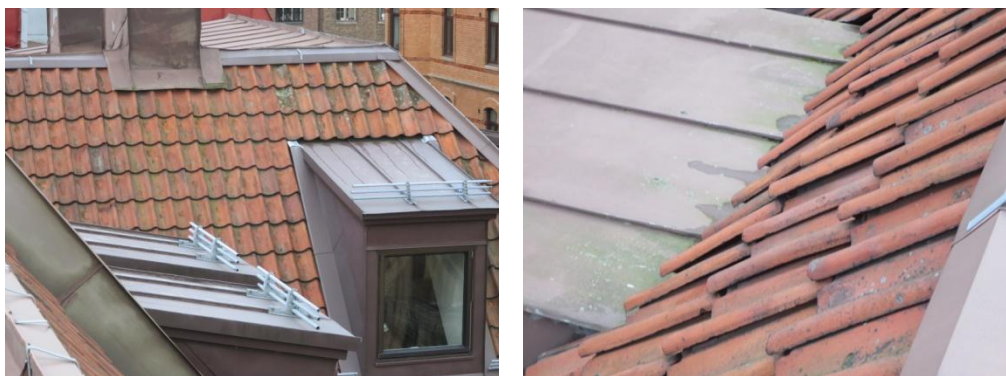
Den branta delen mot gatan är istället belagt med tegelpannor. Tegel är en mycket beständig takbeklädnad och kan stå sig mer än hundra år. Problemet är att underlaget inte står sig lika länge. Papp och läkt bör bytas efter 40 år eftersom pappen torkar och blir spröd samt läkten ruttnar. Varianten i det läget att försöka återanvända de gamla pannorna är tyvärr ett dåligt alternativ. Med tilltagande ålder blir tegelpannorna sköra. Därför går de ofta sönder när de ska hanteras, staplas och återläggas. Lägg därtill att gamla tiders tegelpannor har en betydligt sämre passform, vilket gör att den nya takomläggningen kommer att släppa igenom vatten till underlagspappen i högre utsträckning. Ett exempel kan ses på bilden till höger. Det ökar belastningen på både pappen och läkten under. Resultatet blir ett tak med betydligt kortare livslängd än de fyrtio år som man annars skulle kunnat förutsätta.

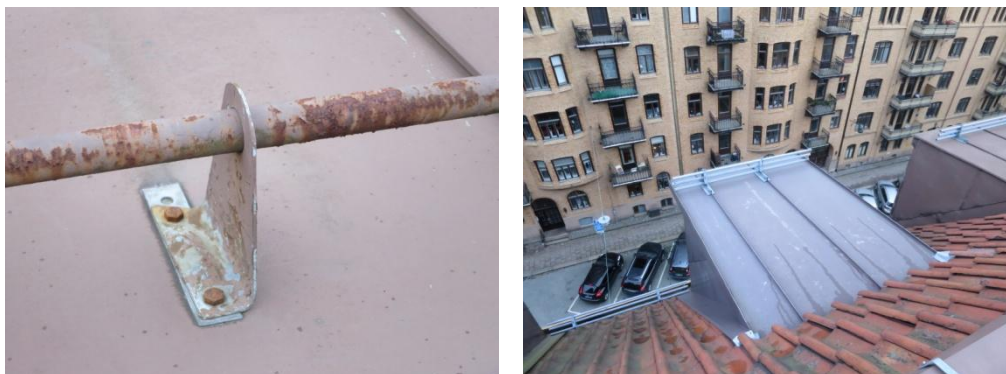
Taksäkerheten har kompletterats med snörasskydd, vilket är mycket bra. Den huvudsakliga taksäkerheten i form av nockräcken, har dock betydande rost på båda räcket och dess infästningar i form av skruv. Denna är inte säker att använda i dagsläget. Ett byte är därför nödvändigt, om säkerheten på taket ska kunna säkerställas. En viss komplettering behövs också till modern tandard.

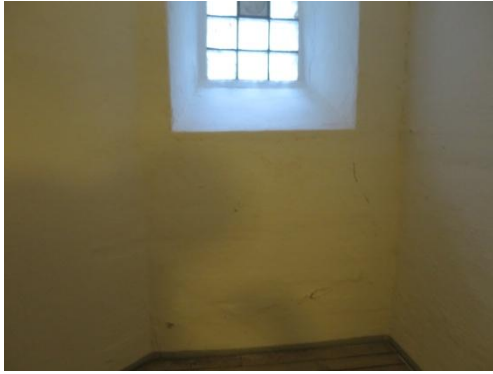
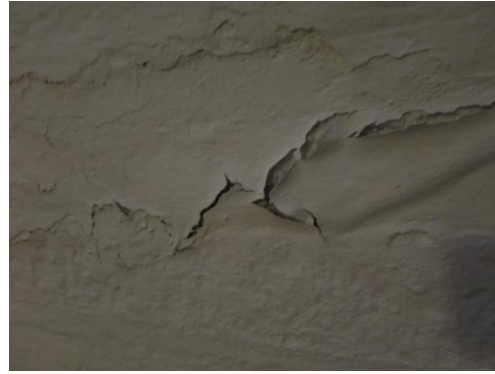
Dessvärre gjordes målningen med plastfärg. Detta är framförallt dåligt för grundmurarna, eftersom de utsätts för fukt. Eftersom plastfärgen inte tillåter putsen att "andas", stängs fukten in och resultatet blir fuktskador. Detta kan redan ses efter mindre än två år. Eftersom en dränering har skjutits på framtiden, blir det extra viktigt för väggen att kunna släppa igenom fukt. Förslaget är därför att all plastfärg rivs från grundmurarna och istället målas dem med en mineralbaserad färg som släpper igenom fukt. Alternativt kan de behållas omålade.

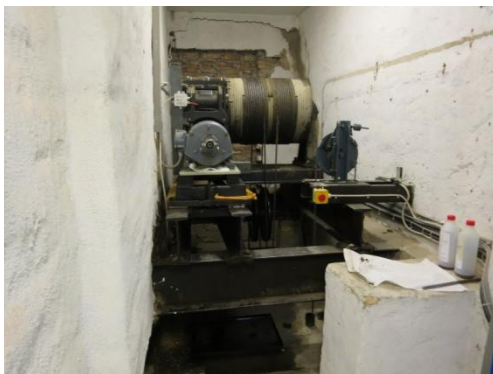
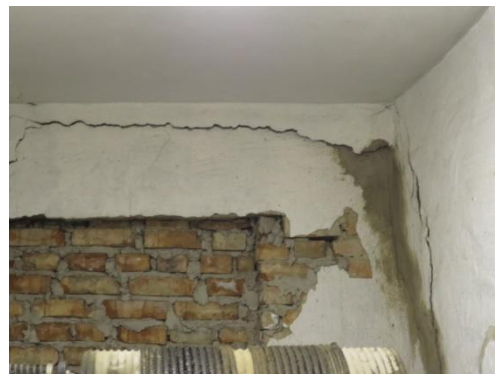
Målning av hissmaskinrummen prioriteras ned till nästa gång som samtliga golv i allmänna utrymmen målas. Innan målningen behöver också en sättningspricka i ett av rummen lagas.

| Åtgärd | Kategori | Läge | Intervall | Status | Total kostnad<br>Inkl. moms |
|---|---|---|---|---|---|
| Lagning sättningsspricka | Invändigt | Hissmaskinrum | Enskild åtgärd | Planerad | 6 000 kr |

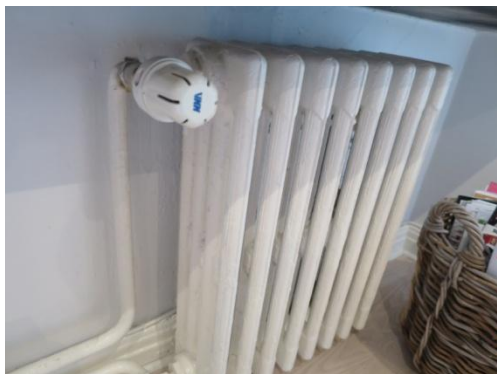
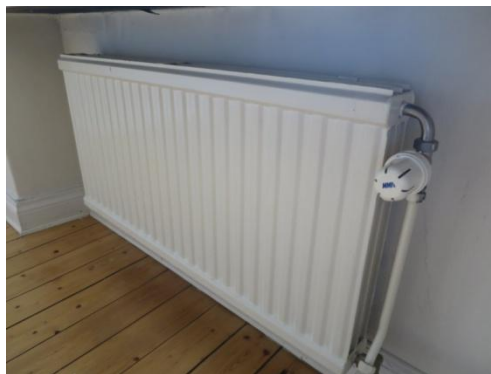
För att reglera värmeeffekten i varje radiator har de försetts med termostattventiler, som reglerar temperaturen mot ett önskat värde som ställs in av den boende. Lägenheternas termostater har en livslängd på max tjugo år, varefter de inte har någon värmereglerande funktion kvar. Nuvarande termostater bedöms vara bytta vid den ombyggnad av värmesystemet som skedde år 2006. I samband med varje byte, bör också en injustering av värmesystemet göras. Det innebär att alla lägenheternas värmetillförsel balanseras in igen så att den balans som ursprungligen var tänkt återställs. Detta ger en bättre komfort och kan även sänka energiförbrukningen.

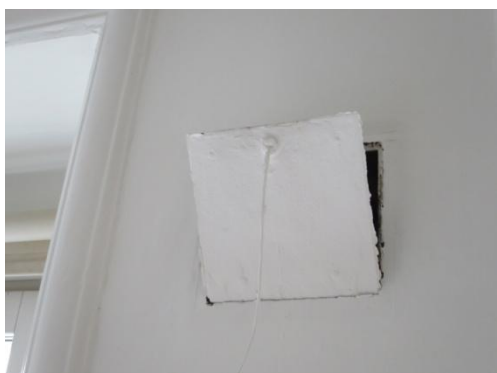
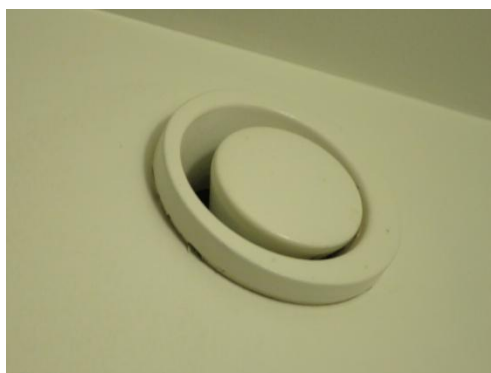
Fastigheten är försedd med mekanisk frånluftsventilation (F). Det innebär att friskluften kommer in via fasadventiler. Luften sugas sedan ut med hjälp av frånluftsfläktar på taket via ventilationsdon i badrum och spiskåpor i kök. För detta system krävs obligatorisk ventilationskontroll (OVK) vart sjätte år, vilket läggs in i planen. Senaste uppvisade OVK-intyget är från år 2003, vilket betyder att kontrollen nu har missats två gånger. Detta måste därför prioriteras.

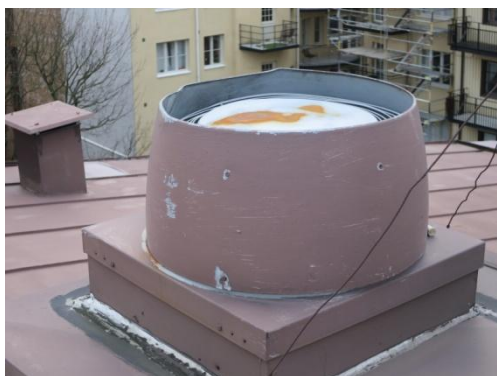
På taket finns en hel del frånluftsfläktar som suger ut luften. De allra flesta bedöms vara över 25 år gamla och är nu dags att byta (bild t.v.). Detta är passande, då en injustering och rensning av kanalerna ändå behöver göras. Med nya tryckstyrda fläktar kan mycket energi sparas och komforten ökas.

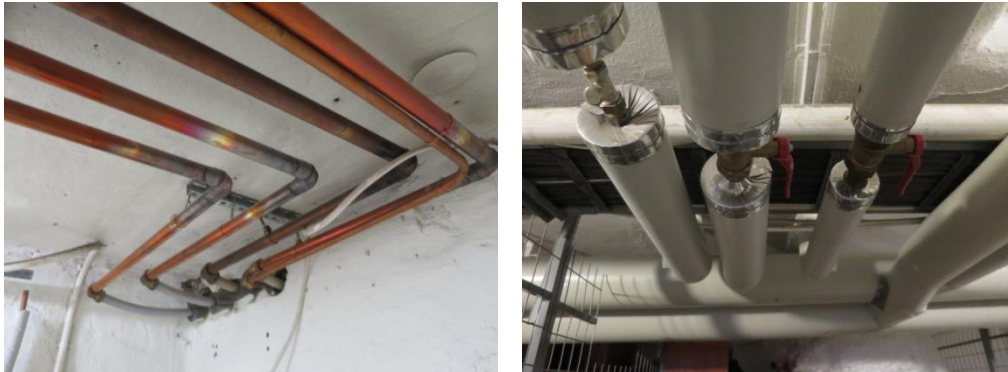
Vattenledningarna är av koppar och byttes ut vid ROT-renoveringen. Dessa har en livslängd långt utöver planens tidshorisont. De kan också hålla olika länge beroende på framförallt vattnets kvalitet, vilket gör det svårare att bedöma livslängden.

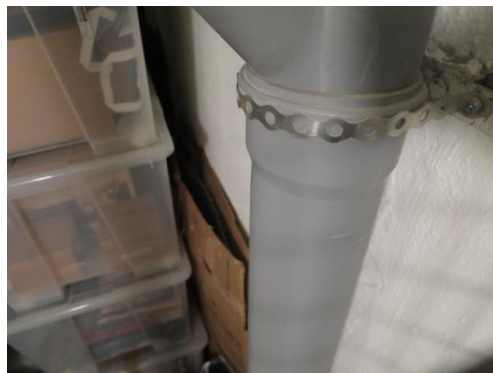
Avloppsledningarna är huvudsakligen av plast och byttes ut vid ROT-renoveringen. Dessa bedöms hålla längre än de 30 år som planen sträcker sig. Någon rutinmässig spolning av ledningarna behöver inte planeras för. Detta görs enbart i de fall återkommande stopp förekommer, vilket inte är något som ska förväntas. Avloppsledningarna spolades och filmades år 2014. Några skador hittades och lagades.

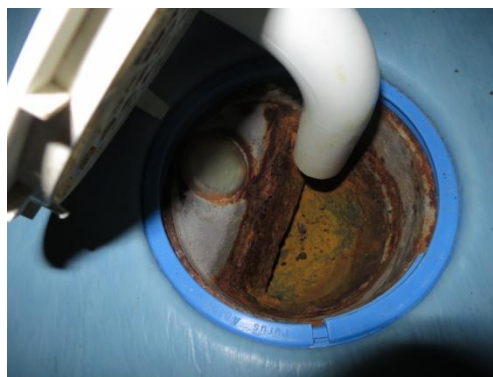
Badrummen renoverades också vid ROT-renoveringen. Alla golvbrunnar som är installerade innan år 1990 rekommenderas enligt branschreglerna att bytas. Detta på grund av att dessa brunnar i många fall är orsak till vattenskador. Av denna anledning bör föreningen informera de boende om att golvbrunnen bör bytas i samband med renovering av badrummet. Ett sätt som ytterligare kan uppmuntra detta är att föreningen lämnar ett bidrag för detta byte. Detta då det ligger i föreningens intresse att hålla hela fastigheten i gott skick. Föreningen har lyckats behålla sin försäkring mot eventuella skador trots de gamla brunnarna, med förutsättningen att Anticimex gör en besiktning av badrummen med jämna mellanrum.

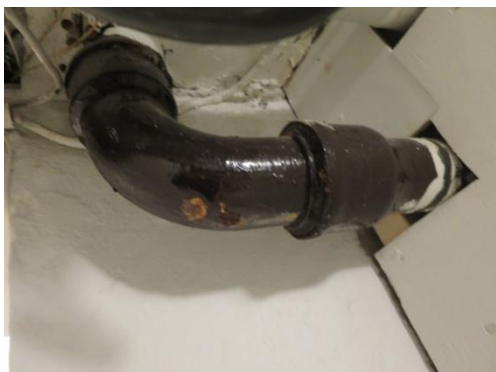
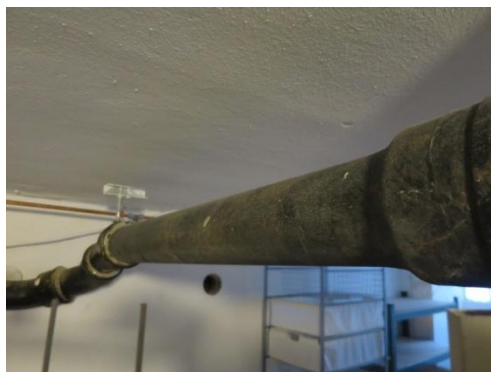
Några gamla gjutjärnsrör finns kvar i källaren. Dessa är fortfarande i acceptabelt skick. Någon enstaka genomrostning kan ses. Ett byte av dessa planeras lite längre fram. Då föreslås att istället för plast, byta till antingen gjutjärn igen, eller rostfritt. Detta eftersom föreningen haft återkommande problem med råttor som äter sönder plaströren.

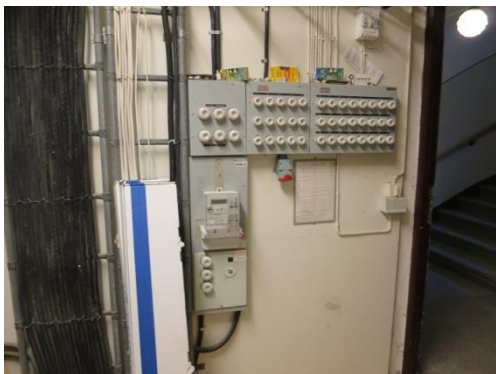
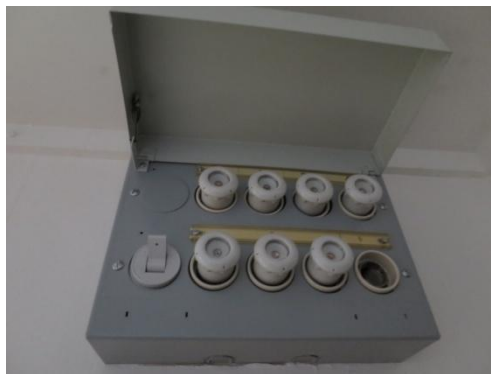
Föreningens ansvar för elanläggningen gäller fram till lägenheternas gruppcentraler. Därefter tar de boendes ansvar vid. Elcentralerna och stamledningarna byttes vid ROT-renoveringen och har en mycket lång livslängd. När bytesbehov föreligger är det snarare av modernitetsskäl än att utrustningen rent fysiskt blivit utsliten. De boende som inte bytt ut sina gruppcentraler till automatiska säkringar bör som minimum komplettera med jordfelsbrytare för säkrare drift och för deras egen säkerhet.

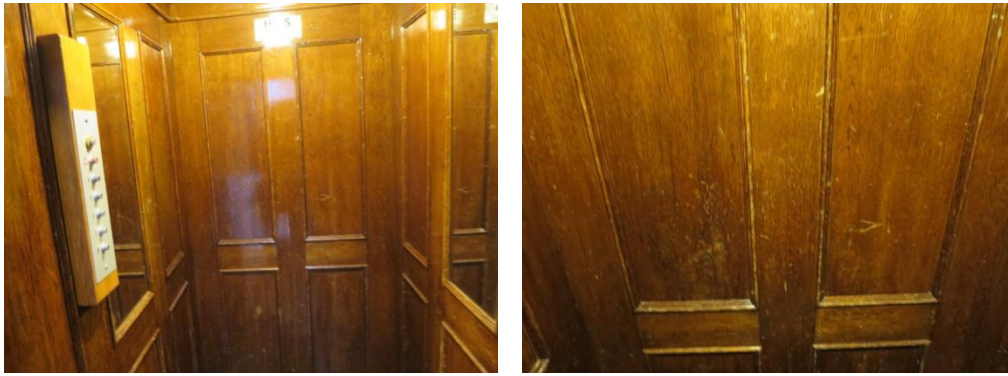
Hisskorgarna är klädda med trä. Detta är nu nedslitet i ytskiktet och en slipning och ny lackning vore på sin plats. Denna renovering återkommer också längre fram. Byte av tryckknapparna finns med längre fram i planen.
