# Besiktningsprotokoll

Anticimex Försäkringsbesiktning i samarbete med Fastighetsbyrån

| Fastighetsadress:<br>Anåsbergsvägen 16 | |

| Besiktningsdatum:<br>2025-04-28 | Protokollnummer:<br>68976721 |

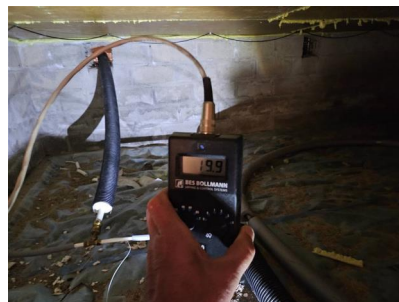
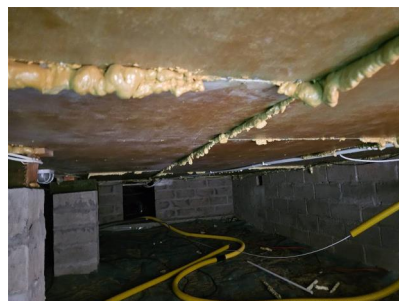
Vid kontroll av konstruktion i krypgrund noterades fuktvärden över kritisk fuktnivå och det förekommer mikrobiell påväxt på blindbottenskivor.

De höga fuktvärdena och den mikrobiella påväxten innebär att grundens klimat under delar av året är för fuktigt. Detta kan i förlängningen leda till rötskador i konstruktionen. För att undvika detta så måste krypgrundens klimat bli torrare.

Risk för mikrobiell tillväxt föreligger om den relativa fuktigheten (RF) i den omgivande luften är över 75 % vilket i furuvirke motsvarar en fuktkvot (FK) på 17 %.

Fuktkvoten uppmättes till 19,9 % FK.

Vidare noterades spår av smågnagare då bl.a. rörisolering var skadad. Det rekommenderas att skadedjurstekniker kontaktas för bedömning av omfattning och lämplig åtgärd.

För att undvika detta så måste grundens klimat bli torrare. Läs Anticimex faktablad om uteluftsventilerade krypgrunder för tips och råd.

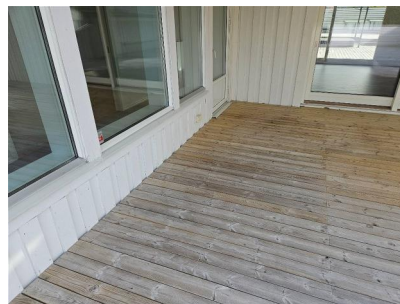
Delar av sockeln är obesiktad då altanen döljer den bakomliggande konstruktionen.

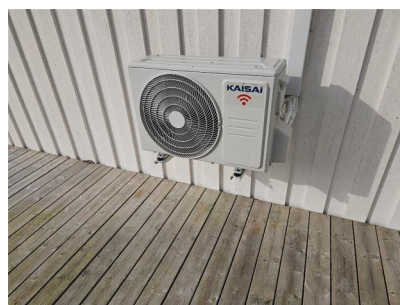
Kondensvatten från luftvärmepumpens utedel leds inte bort från husgrunden.

Detta medför ökad risk för att vatten tränger in i anslutande konstruktioner, vilket i sin tur kan leda till fuktrelaterade skador. Observera att besiktning av byggnadens värmesystem eller värmepumpen inte har ingått i uppdraget.

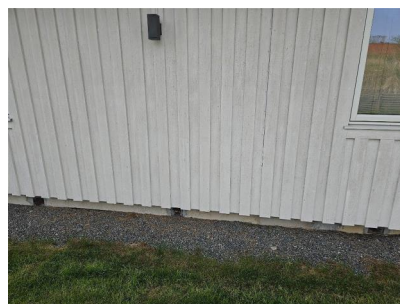
Fasadpanelen är till viss del i behov av målning/underhåll/tvätt.

Fasadbeklädnad och träkonstruktioner där målningsbehov finns riskerar att få fukt- och rötskador på grund av sämre vattenavvisande förmåga. För att öka livslängden på fasadbeklädnaden rekommenderas målning och underhåll.

Fasadpanel är avslutad under tralldäck.

Vid nästa ommålning bör närmsta trallbräda demonteras för att även kunna måla ändträ på panelen.

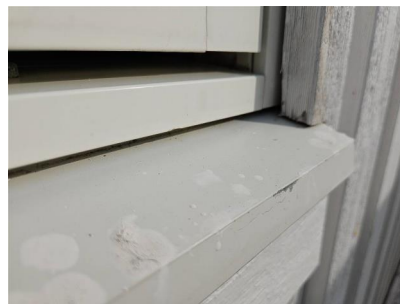
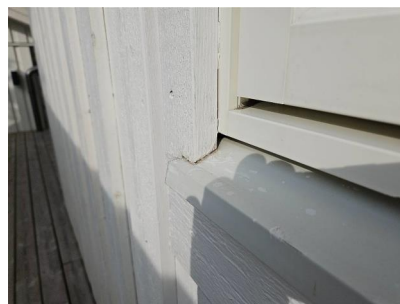
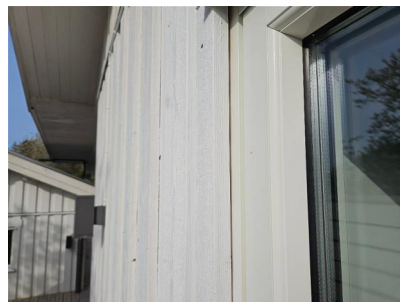
Fönsterbleck är otäta/saknar uppvik vid infästningar mot fönstersmyg. Foderbrädor är till viss del otäta mot fönsterkarm.

Eftersom fönsterblecken samt foderbrädor är otäta finns risk att vatten rinner in i väggen vilket i sin tur kan leda till fuktskador i väggkonstruktionen.

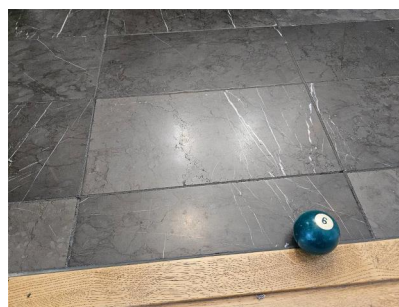
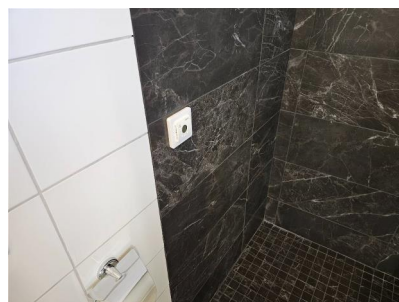
Badrummet har brister i utförandet såsom bl.a. felaktig golvlutning och klinkerplattor som släppt från underlaget vid tröskel.

Vidare sitter golvvärmerelaget i duschzonen. (observera att besiktning av bostadens elsystem inte har ingått i uppdraget)

Eftersom badrummet inte är fackmässigt\* utfört finns risk för fuktskador. Observera att risken angående fackmässigt utförande gäller hela utrymmet.

Det rekommenderas dock att behörig elektriker kontaktas för bedömning av regelagets placering.

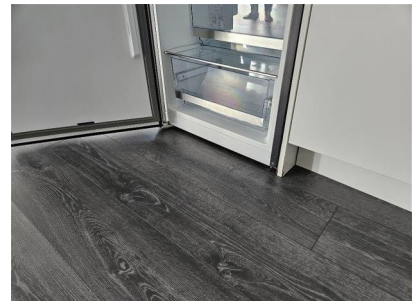
Fuktskydd saknas under vitvaror.

Utan fuktskydd är det svårt att upptäcka läckage. Vatten kan då tränga in i omkringliggande konstruktioner och orsaka fuktskador.

För att upptäcka eventuella läckage, installera ett fuktskydd.

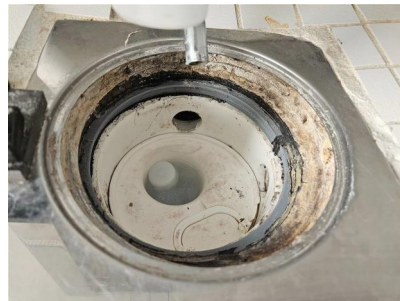
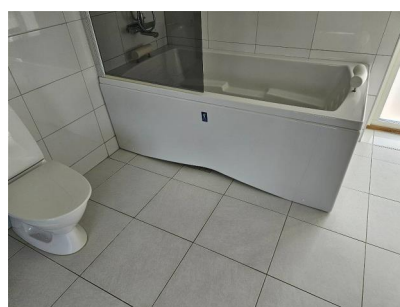
Tätskikt är felmonterat i golvbrunnen då golvbrunnsmanschett sticker fram under klämring. Ingen del av tätskiktet får ligga under klämringens vågräta undersida. Vidare är golvlutning till viss del bristfällig.

När tätskikt är felmonterat i golvbrunnen och golvlutningen till viss del är bristfällig innebär det risk för fuktskador. Vatten kan tränga ner i omkringliggande konstruktioner med fuktrelaterade skador som följd.

Golvbrunnen under badkar är inte besiktningsbar. För att kunna kontrollera och bedöma golvbrunnen måste den vara tillgänglig och rengjord.

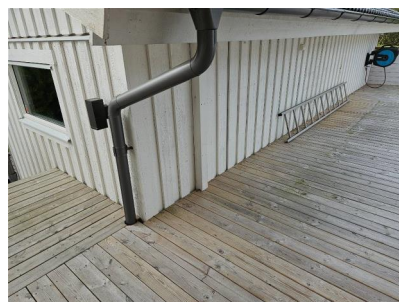
Delar av sockeln är obesiktad då altanen döljer den bakomliggande konstruktionen.

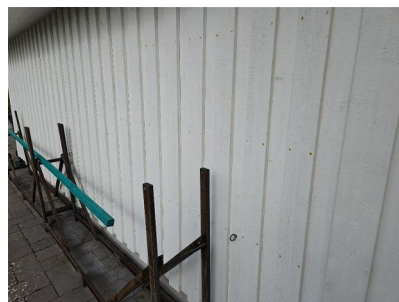
Fasadpanelen är till viss del i behov av målning/underhåll.

Fasadbeklädnad och träkonstruktioner där målningsbehov finns riskerar att få fukt- och rötskador på grund av sämre vattenavvisande förmåga. För att öka livslängden på fasadbeklädnaden rekommenderas målning och underhåll.

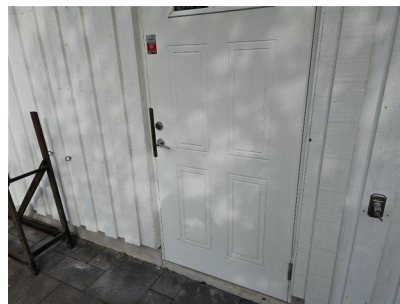
Dörr är i behov av målning/underhåll.

Dörrar där målningsbehov finns riskerar att få fukt- och rötskador på grund av sämre vattenavvisande förmåga.

För att öka livslängden på dörr rekommenderas målning och underhåll.
