**Fastighetsuppgifter**

Merlänna 7:1

Merlännavägen 71

| Uppdragsnummer | A32638 |

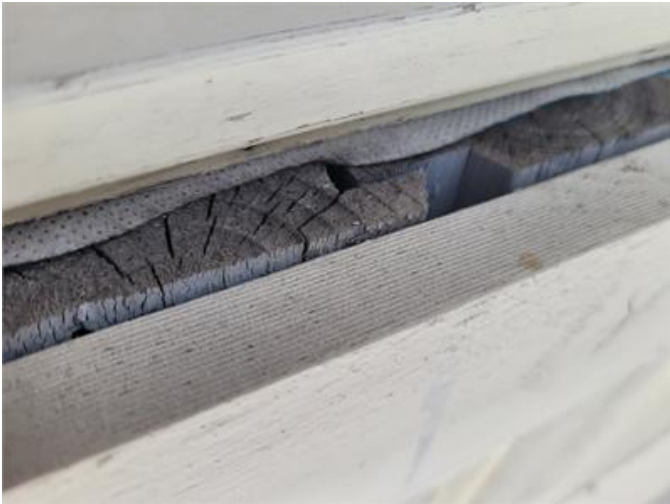
| Besiktningsresultat | | | | | |
|---|---|---|---|---|---|
| Fönster | | | X | | - Äldre fönsterkassetter förekommer, se därför info på protokollets sista sida pos. 11.<br>- Flera fönster har underhåll/renoveringsbehov<br>- Fönsterbleck saknas under flera fönster, vilket kan leda till fuktskador i fönsterkarm och underliggande väggkonstruktion. Se bild. |

Fönsterbleck saknas.

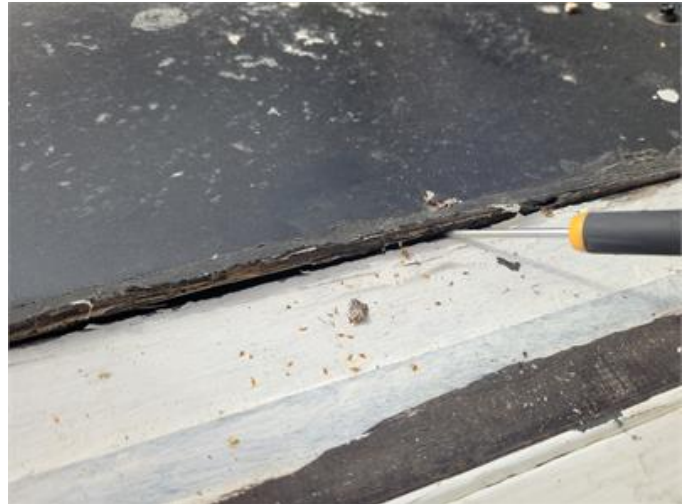
| Besiktningsresultat | | | | | |
|---|---|---|---|---|---|
| Hall/allrum | | | X | | Otäta fönsterbleck noterades, se bild. |

Otätt fönsterbleck.

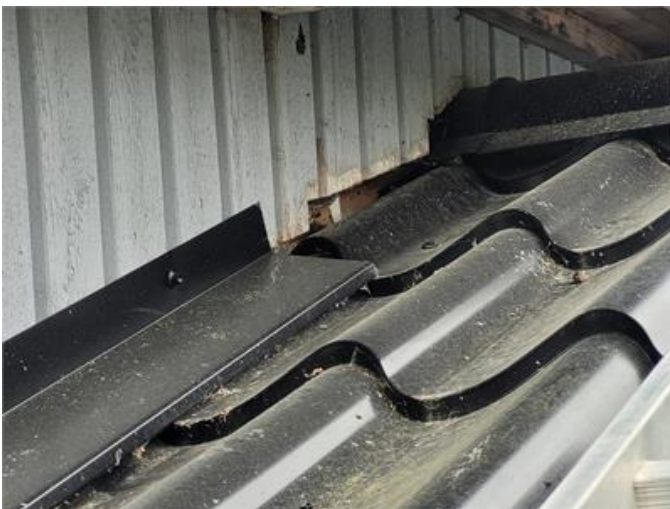
| Besiktningsresultat | | | | | |
|---|---|---|---|---|---|
| Tak | | X | | | - Fotplåtar saknas på taket ovan hängrännor<br>- Vindskiveplåt är något kort.<br>- Takkupor saknar hängränna<br>- Anslutningsplåt mellan takdelar och fasad är ej infräst bakom panel samt saknas delvis. Se bild<br>- Besiktat från mark & takstege. |

Anslutningsplåt mellan takdelar och fasad är ej infräst bakom panel samt saknas delvis.

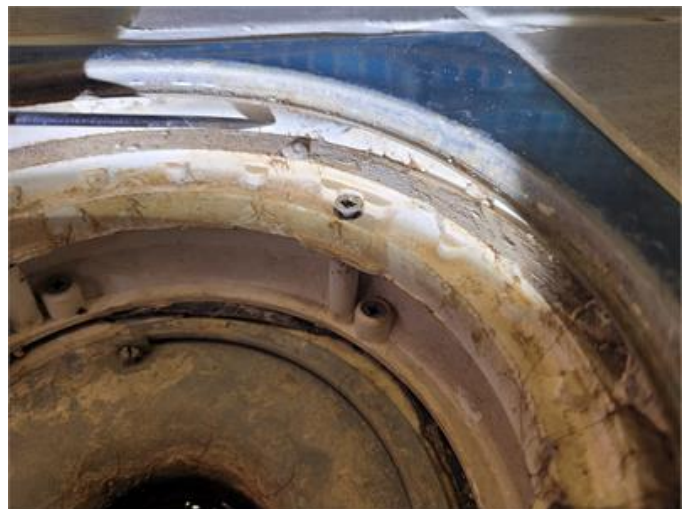
| Besiktningsresultat | | | | | |
|---|---|---|---|---|---|
| Dusch/wc | | | X | | - Rör genomföringar i plats för dusch är ett avsteg från branschrekommendationerna.<br>- Manschett i golvbrunn saknas, ökad risk för fuktskador föreligger. Se bild |

Golvbrunnsmanschett saknas
