**Fastighetsuppgifter**

Söråsen 1:3

Söråsen 2

| Uppdragsnummer | R8078 |

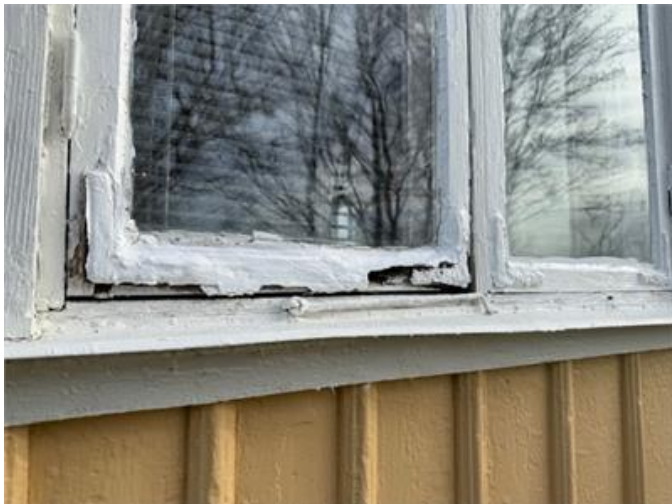
| Besiktningsresultat | | | | | |
|---|---|---|---|---|---|
| Fönster | | | X | | Flera fönster är rötskadade och åtgärdsbehov föreligger (se exempelbild pos 1). Vissa fönsterrutor är spruckna. |

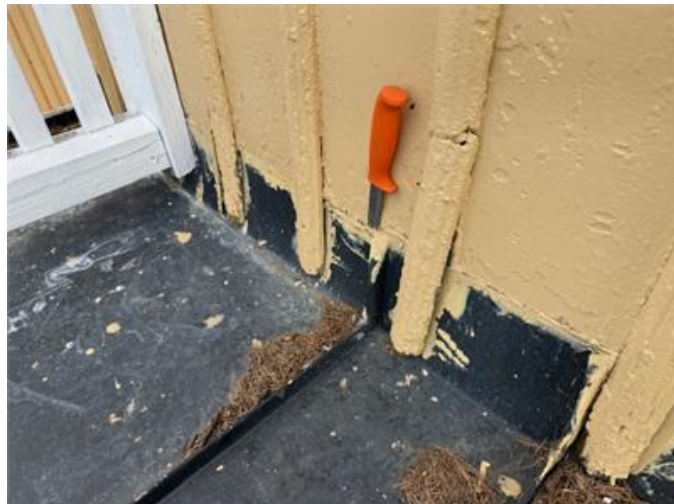
| Besiktningsresultat | | | | | |
|---|---|---|---|---|---|
| Balkong | | | X | | Balkongens tätskikt av plåt har otätheter vid uppvik mot fasaden, vilket medför risk för att nederbörd tränger in (se exempelbild pos 2). Fackman bör kontaktas för åtgärd. |

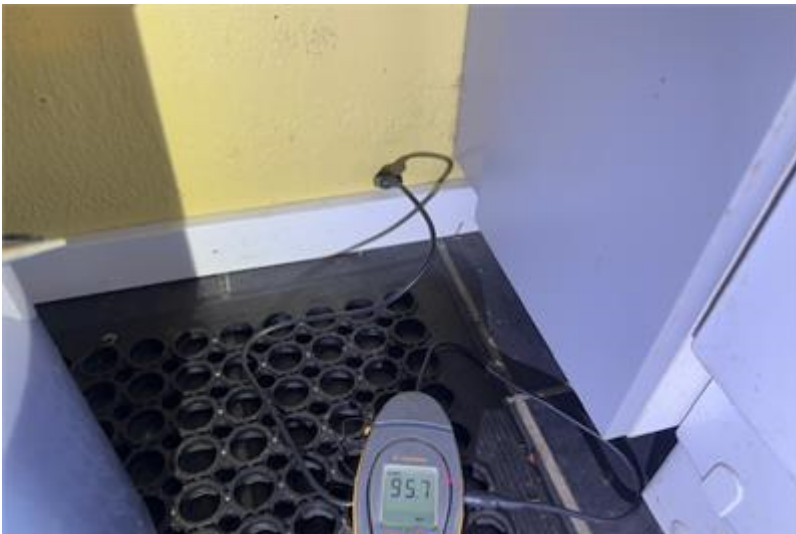
| Konstruktionsuppbyggnad | Betongyttervägg, träreglar med mellanliggande isolering, skivbeklädnad. |

Fuktkvoten i väggen uppmättes till över 28% och formförändringar förekommer på väggskivor.  
Det kritiska gränsvärdet för mikrobiell tillväxt brukar anges till ca 15-17% fuktkvot (FK) eller ca 70-75% i relativ luftfuktighet (RF).

Kontrollen visar på att åtgärdsbehov föreligger.
