# Besiktningsprotokoll

Anticimex Försäkringsbesiktning i samarbete med Fastighetsbyrån

| Fastighetsadress:<br>Björkdungen 6 | |

| Besiktningsdatum:<br>2025-04-29 | Protokollnummer:<br>68963357 |

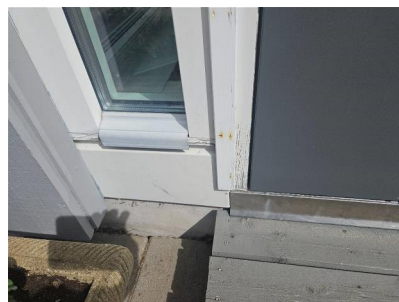
Mindre torrsprickor finns på dörr samt intilliggande fönster.

Dessa bedöms inte ha lett till bakomliggande skador.

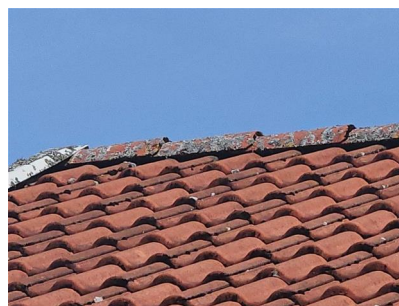
Mosspåväxt finns på takpannor.

Mossa som växer på taket kan leda till att taktäckningen har ett minskat motstånd mot vatteninträngning. Detta i sin tur kan leda till fuktskador på träläkt och takkonstruktionen vilket kan resultera i mikrobiella skador (angrepp av mikroorganismer).

Tak är besiktigat från mark på grund av hög höjd samt då taksäkerhet saknas för att beträda taket.

För att öka livslängden på taket rekommenderas att mossan tas bort från takpannorna.

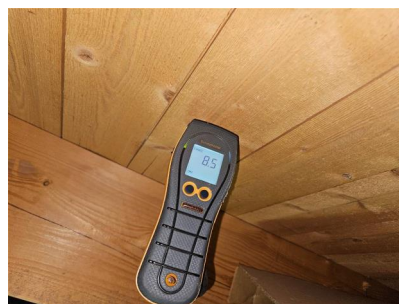
Vid kontroll av vinden uppmättes fuktvärden under kritisk fuktnivå för mikrobiell tillväxt och en normal lukt upplevdes.

Risk för mikrobiell tillväxt föreligger om den relativa fuktigheten (RF) i den omgivande luften är över 75% vilket i furuvirke motsvarar en fuktkvot (FK) på 17 %.

Fuktkvoter uppmättes till 8,5-9,3% i underlagstak. Observera att landgång saknas i utrymmet varpå besiktning har skett från lucka.

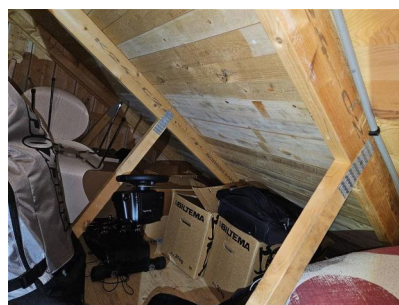
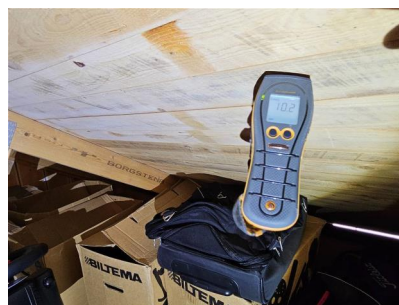
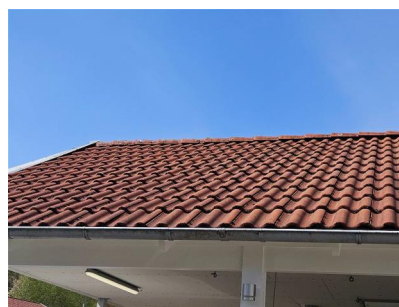
Mindre förekomst av mikrobiell tillväxt noterades på råspont i vind.

Vid fuktkvotsmätning som utfördes stickprovvis i underlagstak uppmättes fuktkvoter under den kritiska gränsen för mikrobiell tillväxt.

Fuktkvoten uppmättes till 10,2% i underlagstak.

Den mikrobiella påväxten bedöms vara äldre/ej pågående (ev. sedan byggtid), dock bör fortsatta okulära kontroller utföras efter förändringar.

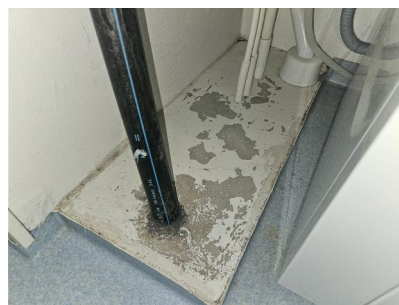
Våutrymmet har äldre yt-/tätskikt där tätskikt ej finns på påbyggda klackar.

Eftersom funktionen, som innebär att ytskiktet/tätskiktet ska vara vattentätt, kan vara nedsatt finns en ökad risk att vatten tränger igenom ytskiktet/tätskiktet med vattenskador i omkringliggande konstruktioner som följd.

Normala fuktvärden indikerades mot kakel/plastmatta..

Fuktindikering mot kakel som regelbundet vattenbegjuts är svårt att utföra då även det underliggande fästmassan kan ge utslag på instrumentet utan att skada föreligger. Fuktindikering har dock utförts i delar av utrymmet som ej vattenbegjuts samt i angränsande rum/konstruktioner, utan avvikelser.

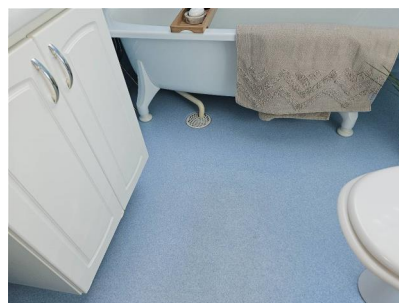
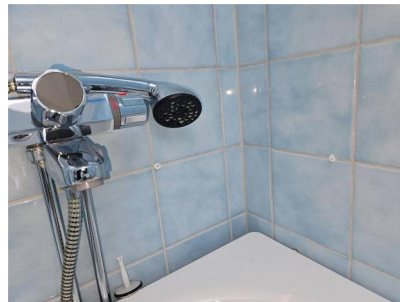
Våtutrymmet har äldre yt-/tätskikt, mindre otätheter/skruvhål finns i kakelbeklädnad.

Eftersom funktionen, som innebär att ytskiktet/tätskiktet ska vara vattentätt, kan vara nedsatt finns en ökad risk att vatten tränger igenom ytskiktet/tätskiktet med vattenskador i omkringliggande konstruktioner som följd.

Normala fuktvärden indikerades mot kakel.

En viss fukt tränger alltid in bakom kakel via fogarna, detta är helt normalt och innebär inte att tätskiktet/ våtrumsisoleringen under kaklet är bristfälligt eller ur funktion.
