# Besiktningsprotokoll

Anticimex Försäkringsbesiktning i samarbete med Fastighetsbyrån

| Fastighetsadress:<br>Kastanjevägen 22 | |

| Besiktningsdatum:<br>2025-04-29 | Protokollnummer:<br>68969754 |

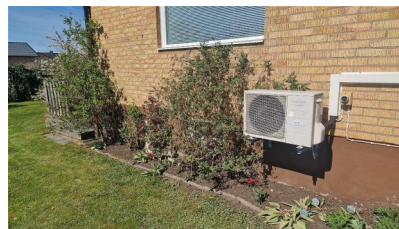
Växtlighet finns intill huset mot framsidan. Området närmast huset rekommenderas vara fritt från växtlighet.

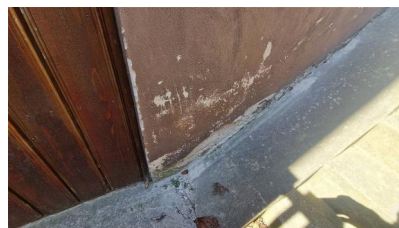
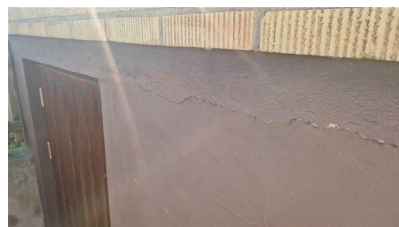
Putssläpp och spricka finns i sockel nedanför källartrappa. Rekommenderas att putsa upp och laga, vid osäkerhet kontaktas fackman.

I övrigt finns mindre sprickor i sockel enligt förväntan sett till husets ålder.

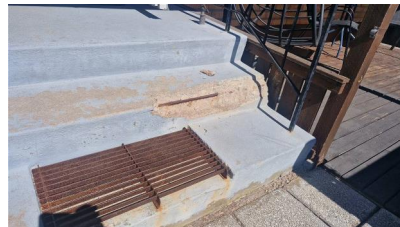
Skador finns i entrétrappa, armeringsjärn ligger synligt.

Rekommenderas att putsa upp och laga trappa. Vid osäkerhet kontaktas fackman.

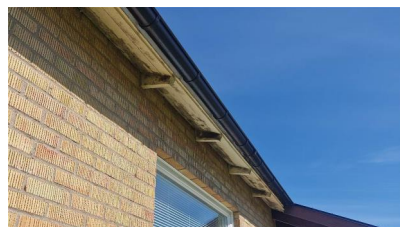
Påväxt/missfärgning och färgsläpp finns på takutsprång och under takfoten runt huset. Rekommenderas att tvätta och måla.

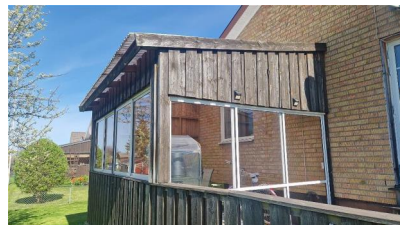
- Trädetaljer är i behov av målning/underhåll.
- Hängränna finns inte.
- Plasttak är inte tätat mot tegelfasaden.

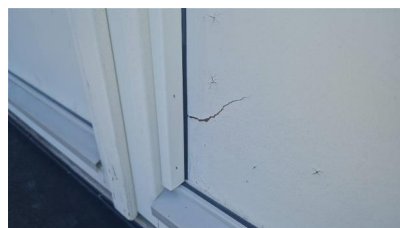
Torrspäckor finns i altandörrar, vilket medför ett försämrat skydd mot fuktinträngning och kan leda till skador på dörrarna över tid.

För att bevara funktion och livslängd rekommenderas att dörrarna underhålls genom lagning och målning.

Även dörrfoder rekommenderas att ses över och målas.

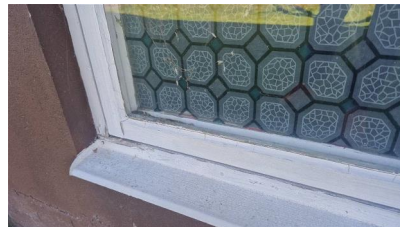
Trädetaljer runt källarfönster är i behov av målning/underhåll.

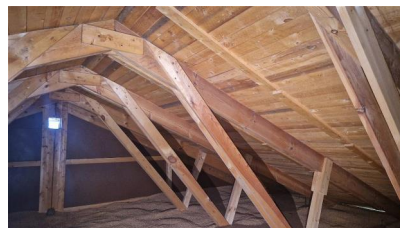
Vid kontroll av vinden uppmättes fuktvärden under kritisk fuktnivå för mikrobiell tillväxt.

Fuktkvoten i underlagstak/takbjälkar uppmättes till 8 %.

Risk för mikrobiell påväxt föreligger om fuktkvoten överstiger 17%.

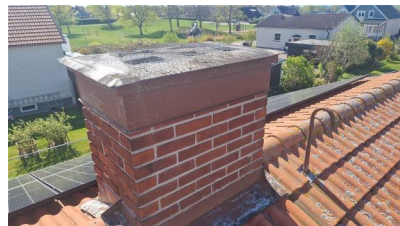
Skorstenen saknar väderskydd.

Väderskydd kan monteras för att skydda mot nederbörd som annars kan orsaka fuktskador och frostsprängning i skorstenen/ murstocken.

Vi rekommenderar att du kontaktar en fackman för att ta reda på hur och om ett väderskydd ska monteras.

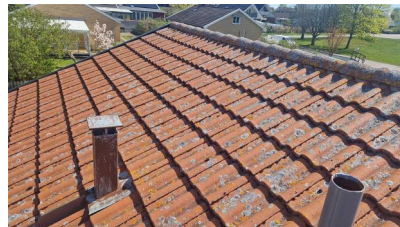
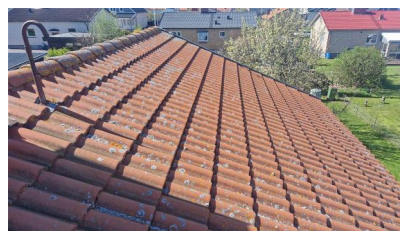
Äldre plåtdetaljer på yttertaket är inte utbytta i samband med takrenoveringen.

Detta kan leda till fuktskador i bakomliggande konstruktioner.

- Mossa på takets baksida rekommenderas att tvättas bort.
- Fotplåt finns inte.

Kontakta en plåtslagare för kontroll och åtgärd.

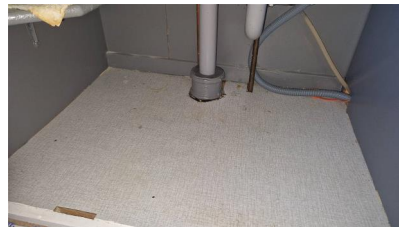
Fuktskydd saknas i diskbänksskåp.

Utan fuktskydd är det svårt att upptäcka läckage från rörledningar. Vatten kan då tränga in i omkringliggande konstruktioner och orsaka fuktskador.

Avloppsslangen till diskmaskinen är inte förankrad enligt monteringsanvisning.

För att upptäcka eventuella läckage, installera ett fuktskydd.

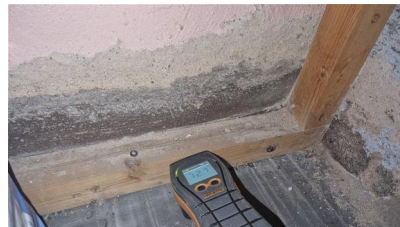
Vid fuktkontroll av väggregel mot betong uppmättes en fuktkvot under riskvärdet för mikrobiell påväxt.

Fuktkvoten uppmättes till 13%.

Risk för mikrobiell påväxt föreligger om fuktkvoten överstiger 17%

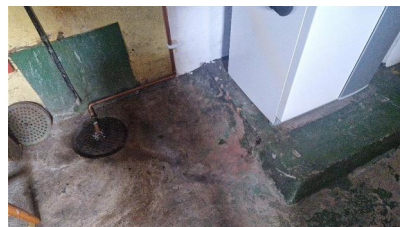
Gjutjärnsbrunnen är rostangripen.

Färgsläpp förekommer enligt förväntan på målade betonggolv.

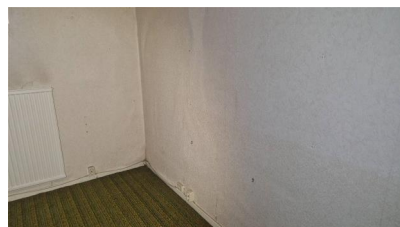
Källarväggar har täta ytskikt direkt på grundmur i form av tapet.

På insidan av källarväggarna finns täta ytskikt. På grund av naturlig fuktpåverkan från mark riskerar ytskiktet att släppa från underlaget. Ytskiktet riskerar dessutom att få mikrobiella skador (angrepp av mikroorganismer) som kan leda till att mikrobiell lukt sprids till boendemiljön.

Tapeten har släppt på stora delar av väggen.

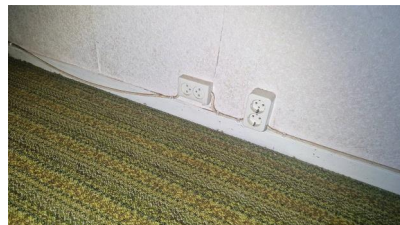
Jordade och ojordade eluttag finns i samma rum.

När man blandar jordade och ojordade eluttag i samma rum finns det en ökad risk för personskador.

Vid kontroll visade det sig att ingen jord finns framdragen i jordade uttag.

Kontakta en elektriker för kontroll och åtgärd.
