**Fastighetsuppgifter**

Vrebro 55:19

Träfbostigen 3

## Bilaga 1 för kontroll av valda konstruktioner

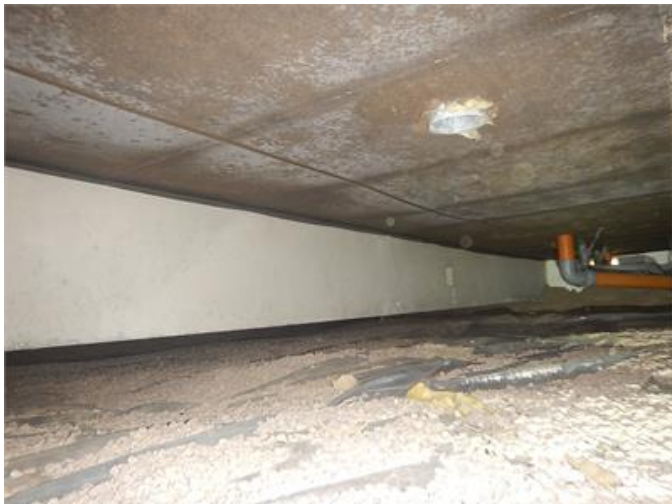
| Besiktningsresultat | | | | | |
|---|---|---|---|---|---|
| Krypgrund | | X | | | Grundens utformning betecknas som en riskkonstruktion, se därför kommentar/ riskanalys på nästa sida. |

En krypgrund är en riskkonstruktion med avseende på fukt- och mikrobiella skador.

-Mikrobiell påväxt på blindbotten.

-Kaminen tar tilluft via grunden.

Mikrobiell påväxt och kaminens tilluft krypgrund.

Åtgärder bör därför övervägas i utrymmet.

För att säkert fastställa grundens funktion och golvbjälklagets kondition krävs alltid en fortsatt teknisk undersökning. Se även protokollets näst sista sida Pos. 10.

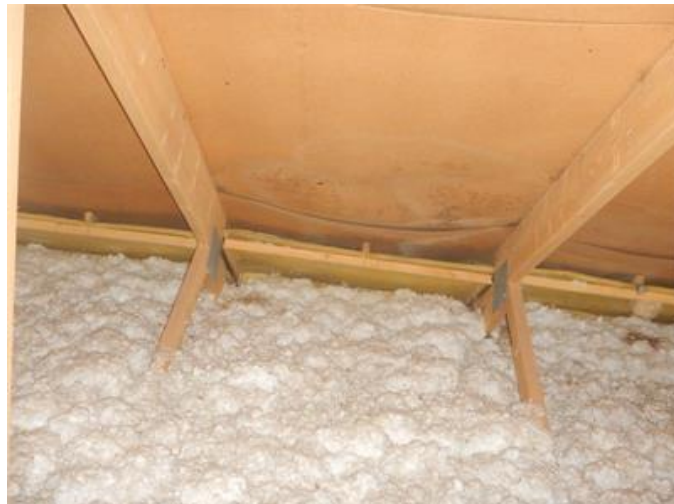
| Besiktningsresultat | | | | | |
|---|---|---|---|---|---|
| Vind | | X | | | -Fuktfläckar förekommer på underlagstak av board (inga förhöjda fuktvärden uppmättes), detta är relativt normalt för konstruktionstypen.<br>Takets insida bör regelbundet kontrolleras.<br>-Rinnmärken förekommer på rör till avloppsventilationen (torrt vid besiktningen), hålls under uppsikt för eventuella förändringar. |

Fuktfläckar på underlagstak vind.

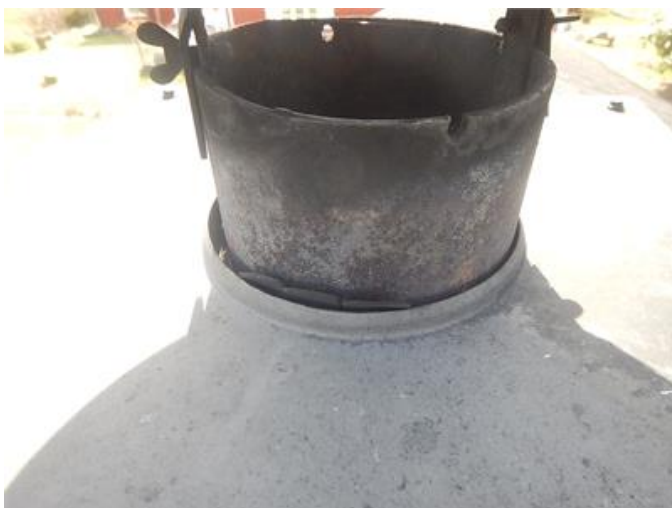
| Besiktningsresultat | | | | | |
|---|---|---|---|---|---|
| Tak hus | | X | | | -Taket har äldre standard och takbeklädnadens tekniska livslängd anses vara passerad, se även info på protokollets näst sista sida Pos. 2.<br>-Färgsläpp förekommer på plåtdetaljer.<br>-Tätning mellan skorsten och skorstenshuv är bristfällig. |

Tätning mellan skorsten och skorstenshuv som är otät.

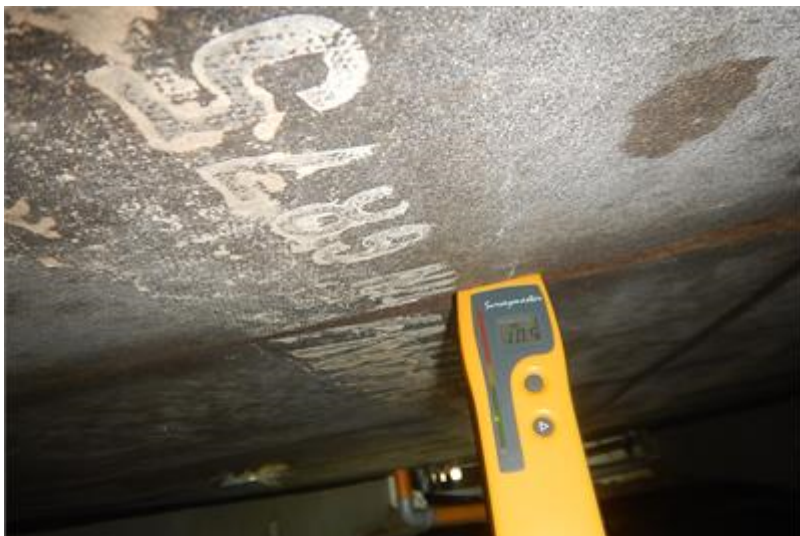
Vid konstruktionskontroll som utfördes via grunden uppmättes fuktvärden under kritisk gräns, dock noteras mikrobiell påväxt på blindbottenskivor.

Fuktkoten uppmättes till ca. 11% (fk) i golvregel.

Det kritiska gränsvärdet för mikrobiell tillväxt brukar anges till ca 17% fuktkvot (FK).

Notera att stickprovsmässig undersökning är utförd samt att mätvärden normalt sett kan variera över årstiderna. Det förekommer mikrobiell påväxt på blindbotten vilket indikerar att fuktigheten i grunden är högre under delar av året. Installation av avfuktare bör övervägas.

Åtgärder bör därför övervägas i utrymmet.
