# Besiktningsprotokoll

Anticimex Försäkringsbesiktning i samarbete med Fastighetsbyrån

| Fastighetsadress:<br>Hultavägen 37B | |

| Besiktningsdatum:<br>2025-04-30 | Protokollnummer:<br>68961560 |

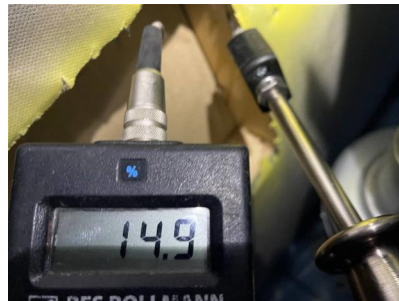
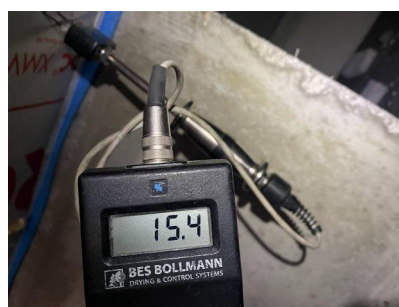
Vid kontroll av konstruktionen i krypgrund uppmättes fuktvärden under kritisk fuktnivå för mikrobiell tillväxt.

Fuktkvoten uppmättes till 14,9% och 15,4% i bjälklagets undersida.

Vidare noterades en doft av gnagare i krypgrunden.

Det rekommenderas att man kontaktar sin egnahemsförsäkringen alternativt skadedjurstekniker.

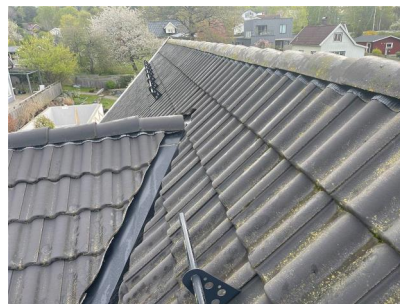
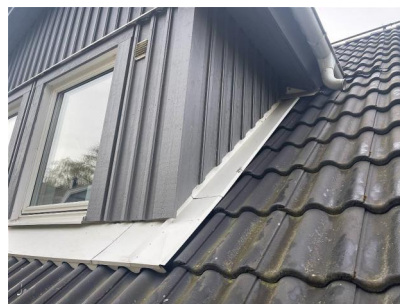
Taket är lagt med betongpannor, läkt och ett underlagstak av träfiberskivor

Med denna konstruktion är det extra viktigt att takpannorna är hela. Eftersom underlagstaket består av träfiberskivor utan yttre täckning av papp under takbeklädnaden, finns risk vid ogynnsam väderlek att regnvatten/snö tränger in i skivskarvar med läckage på vindsutrymmet som följd. Med tiden kan även träfiberskivorna drabbas av fuktskador.

Taket besiktigat från takstege samt stege lutad mot hängränna

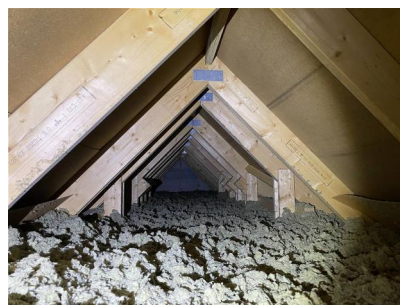
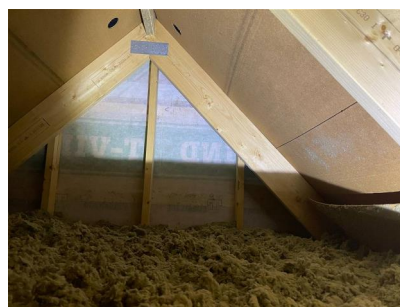
Vindsutrymmet saknar landgångar.

Vindsutrymmet är besiktigat via taklucka.  
Delar av vinden är obesiktigad eftersom landgång saknas.

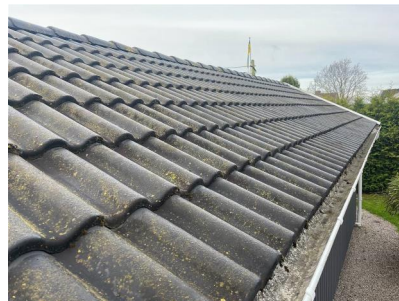
Underlagstaket består av träfiberskivor.

Eftersom underlagstaket består av träfiberskivor utan yttre täckning av papp under takbeklädningen, finns risk vid ogynnsam väderlek att regnvatten/snö tränger in i skivskarvar med läckage på vindsutrymmet som följd. Med tiden kan även träfiberskivorna drabbas av fuktskador.
