Prästbordet 1:69

Masbo 57

## Bilaga 1 för kontroll av valda konstruktioner

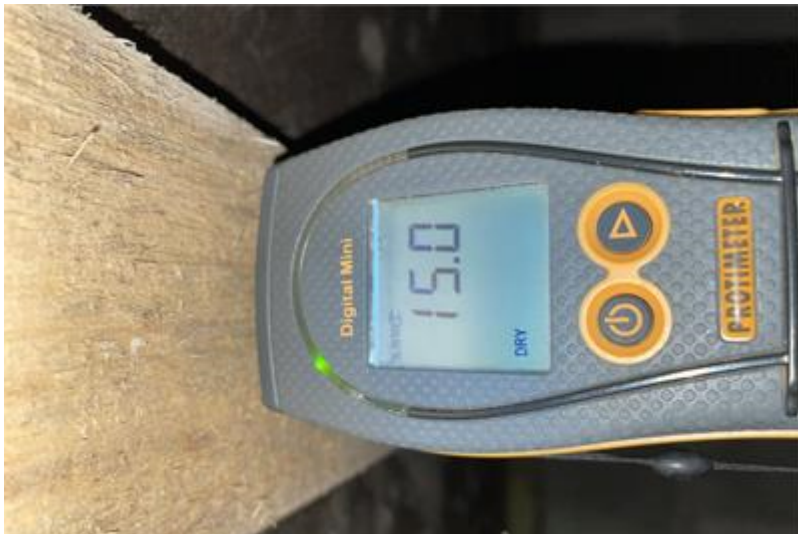
Missfärgning förekommer vid genomföringar av vvs, ingen avvikelse noterades vid fuktmätning. Mikrobiell påväxt förekommer på trossbotten i begränsad omfattning.

I blindbotten i trä mättes fuktkvoten (FK) till 15,0% FK. Dessa värden kommer sannolikt att ändras med årstiden. Det kritiska gränsvärdet för mikrobiell tillväxt brukar anges till ca 17% fuktkvot (FK). Notera att stickprovsmässig undersökning är utförd. Se även kommentar/risakanalys.
