Gopa 15:22

Kasslins väg 5

| Uppdragsnummer | WA6357 |
| Besiktningsdatum | 2025-04-30 |

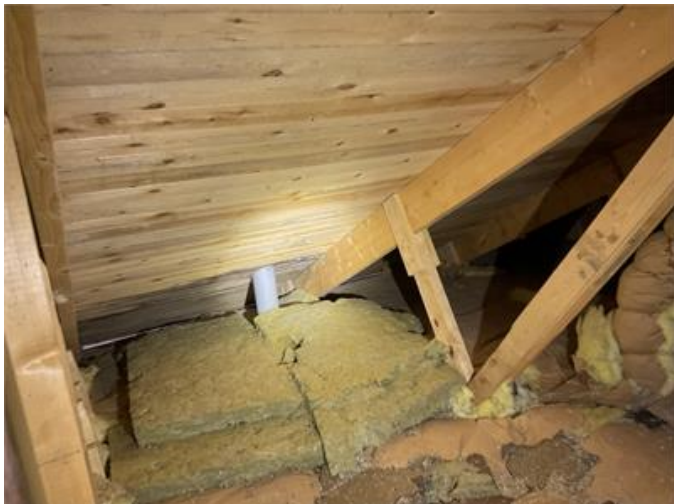
| Besiktningsresultat | | | | | |
|---|---|---|---|---|---|
| Vind | | X | | | -Missfärgning på underlagstak efter tidigare fuktpåverkan invid avluftsriksrör.<br>-Torra fuktmärken lokalt på bjälklag- och ventilationsisolering. (Vinden bör regelbundet kontrolleras för ev förändringar. Besiktat via lucka, landgång saknas) |

Fuktpåverkat underlagstak invid avlutningsrör.

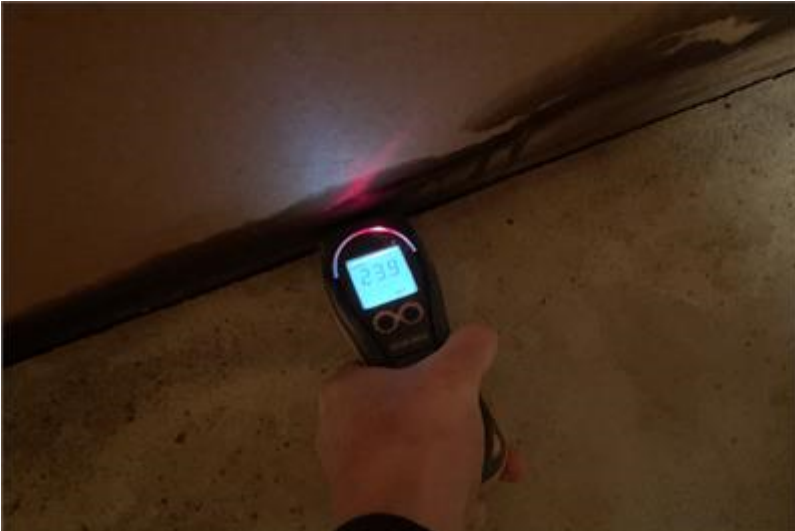
| Besiktningsresultat | | | | | |
|---|---|---|---|---|---|
| Förråd | | | X | | Fuktmärken med förhöjd fuktindikation nederkant väggar. |

Det förekommer utreglade väggar innanför motfyllda ytterväggar, vilket betecknas som en riskkonstruktion med avseende på fukt- och mikrobiella skador. Förhöjd fuktindikation har noterats och skadornas orsak och omfattning bör fastställas och åtgärdas. Se även info på protokollets näst sista sida Pos. 7. En förhöjd fuktighet i betongplatta med visst fuktuppsug källarväggarnas nederkant är att förväntas. Täta eller organiska material bör av denna anledning undvikas.

Fuktmätning utfördes i den utreglade väggen i förrådet. Uppmätt fuktvärde låg mellan 23-24% FK, nederkant väggar fuktpåverkade. Det kritiska gränsvärdet för mikrobiell tillväxt brukar anges till 17% fuktkvot (FK).

Förhöjda fuktvärden är uppmätta, konstruktionen är olämplig och åtgärder bör övervägas.
