# Besiktningsprotokoll

Anticimex Försäkringsbesiktning i samarbete med Fastighetsbyrån

| Fastighetsadress:<br>Smidesvägen 38 | |

| Besiktningsdatum:<br>2025-04-29 | Protokollnummer:<br>68971458 |

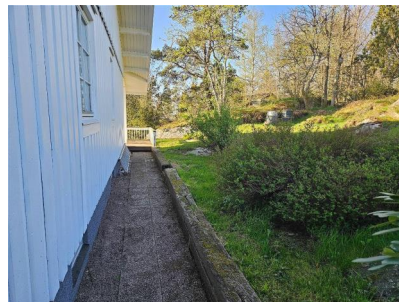
#### Utvändigt / Markförhållanden

Marken lutar delvis mot huset.

Detta innebär en ökad fuktbelastning mot grunden vilket i sin tur kan orsaka fuktskador i huset.

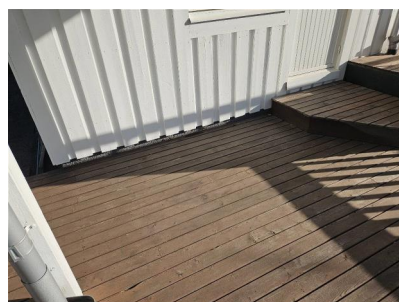
#### Utvändigt / Sockel

Delar av sockeln är obesiktad då altanen döljer den bakomliggande konstruktionen.

Vi rekommenderar en kompletterande besiktning när de närmaste trallbrädorna är demonterade.

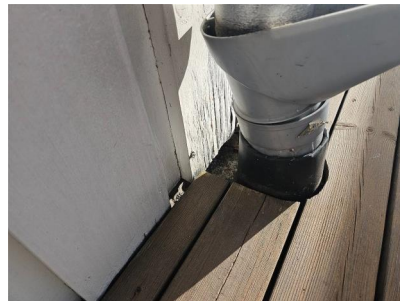
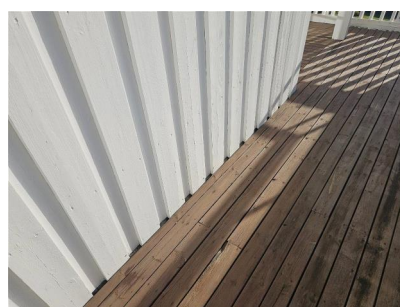
### Utvändigt / Fasad

Mindre rötskador finns i fasadpanelen.  
Dessa bedöms inte ha lett till bakomliggande skador.

Fasadpanel är avslutad under tralldäck.  
Vid nästa ommålning bör närmsta trallbräda demonteras för att även kunna måla ändträ på panelen.

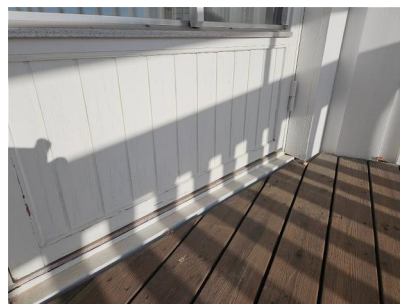
### Utvändigt / Dörrar

Torrspäckor finns på balkongdörr.  
Dessa bedöms inte ha lett till bakomliggande skador.

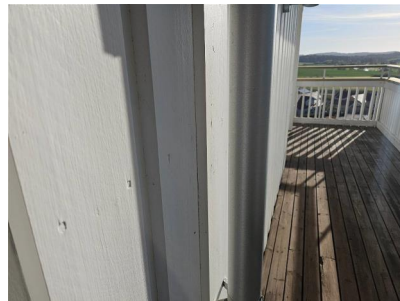
### Utvändigt / Hängrännor / Stuprör

Fals på stuprör vänd mot fasad.

Falsen på stuprören kan med fördel vändas ut från fasaden för att lättare se om röret blivit skadat efter vinterns påfrestningar samt för att undvika skador på fasad vid ett eventuellt läckage.

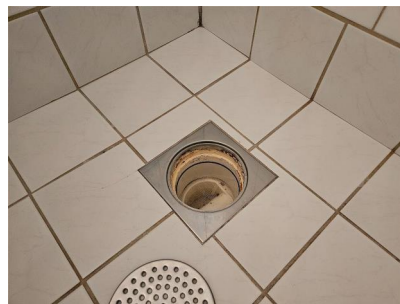
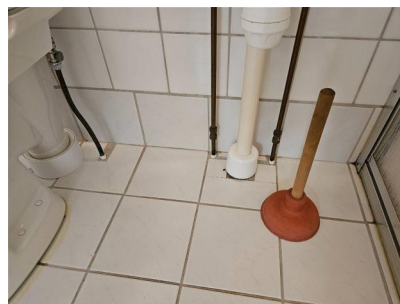
### Källarplan / Dusch/Toalett

Våtutrymmet har äldre yt-/tätskikt.  
Rör genomföringar finns i golv.  
Äldre golvbrunn med förhöjningsring.

Utrymmet är äldre och har passerat tiden för sin tekniska livslängd.

Renovering av utrymmet rekommenderas. Kontakta en behörig våtrumsentreprenör för en renovering. I samband med renoveringen bör omkringliggande konstruktioner kontrolleras för att upptäcka eventuella följdskador.

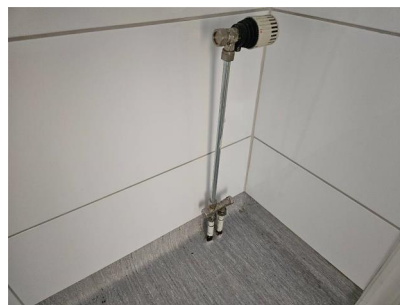
### Källarplan / Tvättstuga

Rör genomföring finns i golv.

Rör genomföringar i golvet medför en ökad risk för att vatten tränger ner i omkringliggande konstruktioner och orsakar fuktskador.

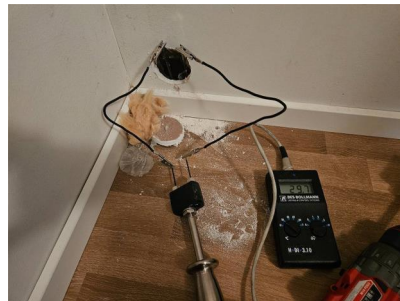
### Källarplan / Allmänt

Vid kontroll av konstruktion uppmättes fuktvärden över kritisk nivå för mikrobiell tillväxt och normal lukt upplevdes.

Grundläggningen består av en betongplatta på mark utan underliggande isolering och med en flytande golvspånskiva på en cellplastisolering samt så finns utreglade och isolerade väggar mot grundmur. Denna konstruktion får ofta skador på grund av naturlig fuktvandring.

Risk för mikrobiell tillväxt föreligger om den relativa fuktigheten (RF) i den omgivande luften är över 75 % vilket i furuvirke motsvarar en fuktkvot (FK) på 17 %.

Fuktkvoten uppmättes till > 28,0 % FK.

Utvändigt fuktskydd är äldre.

Eftersom källarens utvändiga fuktskydd (dagvattensystem, dräneringssystem samt källarytterväggarnas utvändiga fuktskydd) är äldre, så kan systemet ha nedsatt funktion. Detta ökar risken för invändiga fuktskador i källaren.

Vi rekommenderar en fördjupad undersökning för att bedöma orsak och omfattning. Det är viktigt att tänka på att denna rekommendation om fördjupad undersökning gäller hela källaren.

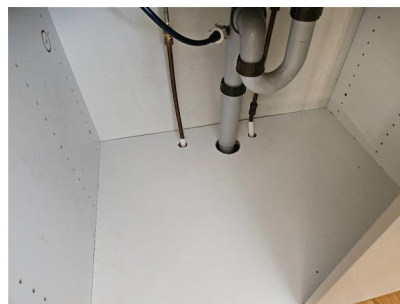
### Övre plan / Kök

Fuktskydd saknas i diskbänksskåp.

Utan fuktskydd är det svårt att upptäcka läckage från rörledningar. Vatten kan då tränga in i omkringliggande konstruktioner och orsaka fuktskador.

För att upptäcka eventuella läckage, installera ett fuktskydd.

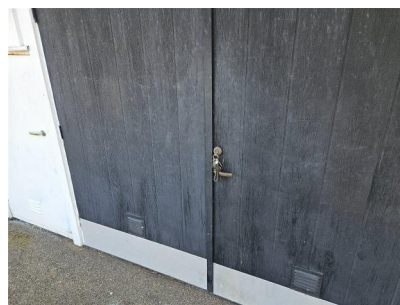
#### Utvändigt / Dörrar

Torrspäckor finns på dörr.

Dessa bedöms inte ha lett till bakomliggande skador.

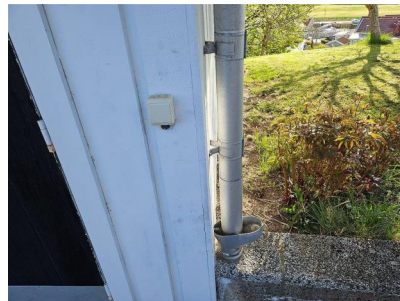
### Utvändigt / Hängrännor / Stuprör

Fals på stuprör vänd mot fasad.

Falsen på stuprören kan med fördel vändas ut från fasaden för att lättare se om röret blivit skadat efter vinterns påfrestningar samt för att undvika skador på fasad vid ett eventuellt läckage.
