**Fastighetsuppgifter**

Drängsered 2:131

Klövervägen 1

**Besiktningsuppgifter**

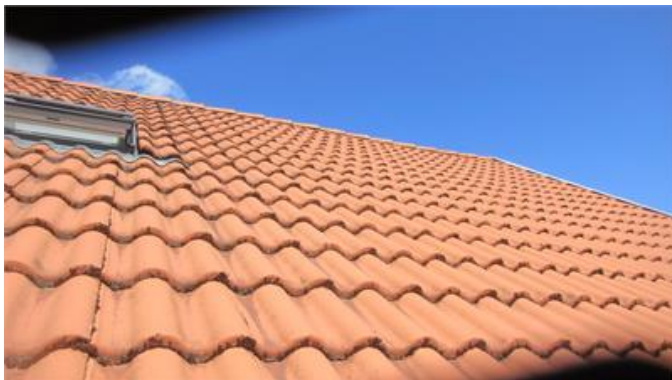
| Besiktningsresultat | | | | | |
|---|---|---|---|---|---|
| Yttertak | | x | | | Taket på huset är besiktat från stege vid takfot samt från garagetak. Inget att notera. |

Översiktsbild yttertak.

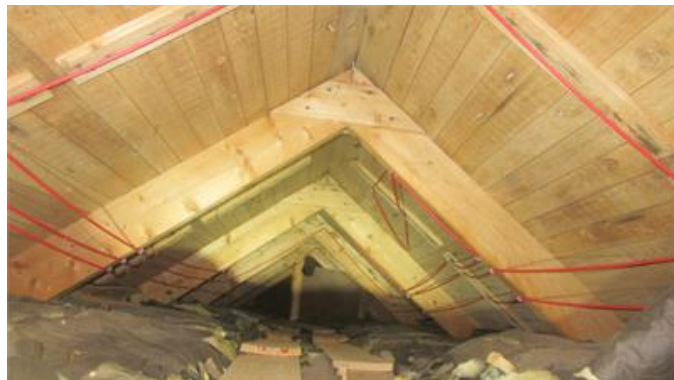
| Besiktningsresultat | | | | | |
|---|---|---|---|---|---|
| Nockvind | | X | | | Nockvinden är besiktad från lucka då det inte finns landgång.<br>Viss mikrobiell påväxt noterades, se kommentar/riskanalys. |

**Vindar:** När det finns brister i tätningen mellan ett kallt och ett varmt utrymme finns det en risk att relativt varm och fuktig luft kommer ut från det varma utrymmet till det angränsande kalla utrymmet och träffar en kall yta och kondenserar. Missfärgning på yttertaksstrukturen är en indikering på att inneluften har kommit ut i vinden så att ett gynnsamt klimat för en mikrobiell tillväxt har uppstått. Det kan vara en indikering på att ventilationen inomhus är undermålig. För detta fortgå finns det en risk att man kan få skador på konstruktioner som i en förlängning påverkar byggnaden och inomhusmiljön negativt.

Översiktsbildnockvind.

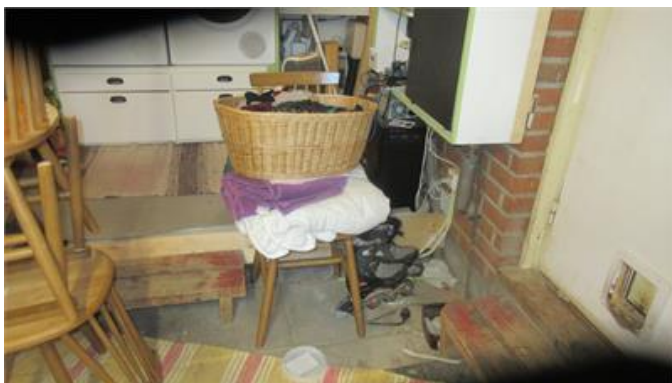
| Besiktningsresultat | | | | | |
|---|---|---|---|---|---|
| Tvättstuga | | x | | | En del av det gamla förrådet har man inrett till tvättstuga över ett träbjälklag utan vägg mot det övriga förrådet, se kommentar/riskanalys. |

**Tvättstuga:** Då man har byggt tvättstugan utan vägg mot det övriga förrådet bedöms risken för att tätskiktet skall bli skadat genom att det tex faller ner saker på det ökad.

Golv mattans uppvik är avslutat i luften vilket medför att mattan rör sig på ett sätt som den inte är konstruerad för.

Bild som visar tvättstugans utförande.

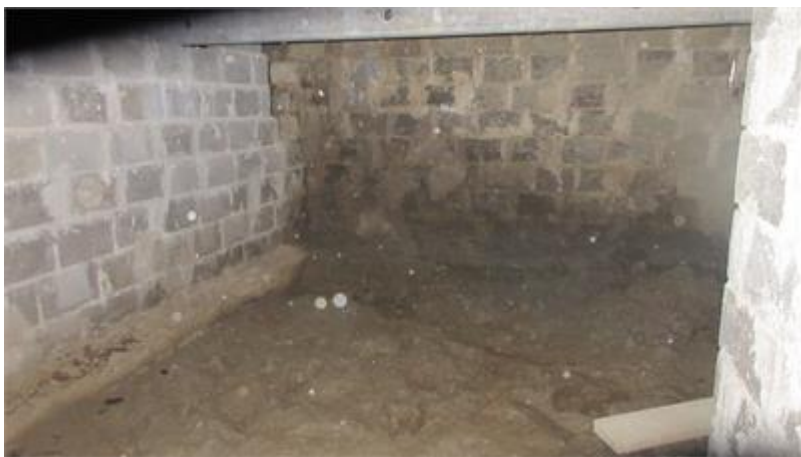
Samtliga provhåtagningar och fuktkvotsmätningar är stickprovskontroller. Gränsen för mikrobiell tillväxt i trä går vid ca 17 % och för rötskador vid ca 28 % fuktkvot. I krypgrunden syns tydliga spår av fritt vatten och marken är blöt/lerig. En grop med en dränkbar pump finns i krypgrunden så man kan pumpa ut vatten. I en träregel i krypgrunden uppmättes fuktkvoten till över 28 %.

Genom att ta bort en tröskel mellan kök och vardagsrum kan man konstatera att golven ligger dikt an betongbjälklaget, därför har inga riktade provhåtagningar i golv utförts.

Ett provhål togs upp i ytterväggen under trappan och i syllens ovkant uppmättes fuktkvoten till ca 14-15 %.

Vidare togs ett provhål upp i ytterväggen i entréhallen och i syllens underkant uppmättes fuktkvoten till ca 21-22 %.

En krypgrund med betongbjälklag är ur fuktsynpunkt att betrakta som en betongplatta på mark. Risk finns att ovanpåliggande konstruktioner kan påverkas av fukt så att mikrobiella skador kan uppstå. Detta kan påverka byggnaden och inomhusmiljön negativt.

Då fuktkvoter över det kritiska gränsvärdet i trä uppmätts i husets konstruktion samt brister noterats i krypgrunden rekommenderar vi att denna besiktning kompletteras med en fördjupad teknisk undersökning.
