**PM Kompletterande miljötekniska  
markundersökningar på fastigheten  
Västerlösa 15:22 och del av fastigheten  
Västerlösa 15:21**

Författare: Maria Jakobsson  
Upprättad, datum: 2021-08-27  
Reviderad, datum:  
Beställare: Linköping kommun  
Bolag: Structor Miljö Öst AB  
Uppdragsnamn: Kompletterande undersökningar Västerlösa  
Uppdragsnummer: 21073  
Uppdragsledare: Maria Jakobsson  
Handläggare/utredare: Richard Starå och Maria Jakobsson  
Status: Slutversion

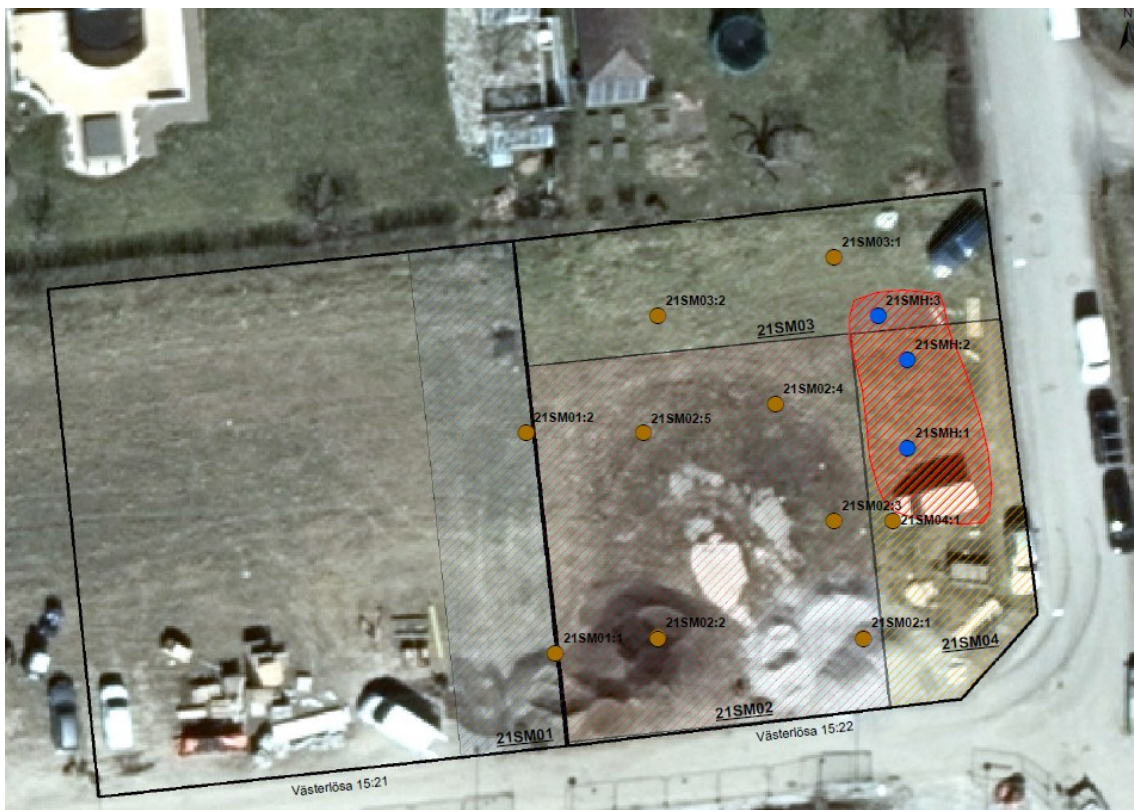
Skruvborrning genomfördes i 13 provpunkter; 10 punkter på Västerlösa 15:21 och 15:22 och 3 punkter i högen som var upplagd på Västerlösa 15:22, se Figur 3 och ***bilaga 1***.

De 10 provpunkterna i marken var systematiskt fördelade över området som är ca 1200 m<sup>2</sup> stort. Baserat på provpunktsplaceringen, hur marken ser ut att ha använts enligt tidigare underlag samt fastighetsindelningen delades undersökningsområdet in i 4 egenskapsområden, 21SM01-21SM04. Flest provpunkter, 5st, var placerade i 21SM02 då det var i detta område som det bedömdes vara mest sannolikt att föroreningar förekommer. I 21SM01 och 21SM03 var 2 provpunkter/område placerade medan en provpunkt var placerad i 21SM04. De 3 provpunkterna i högen med massor var jämnt fördelade över ytan.

**Figur 3.** Inmätta provtagningspunkter från undersökningen med egenskapsområden/delområden skrafferade i olika färger. Högen som provtogs är markerad med rödskrafferat område och blå provpunkter.
