# Besiktningsprotokoll

Anticimex Försäkringsbesiktning i samarbete med Fastighetsbyrån

| Fastighetsbeteckning:<br>Brudsporrén 28 | |

| Besiktningsdatum:<br>2025-04-28 | Protokollnummer:<br>68947451 |

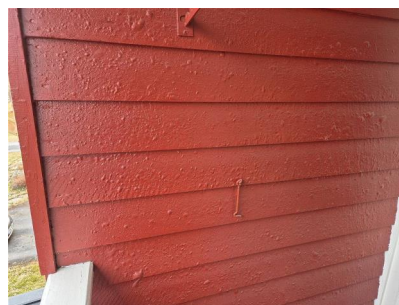
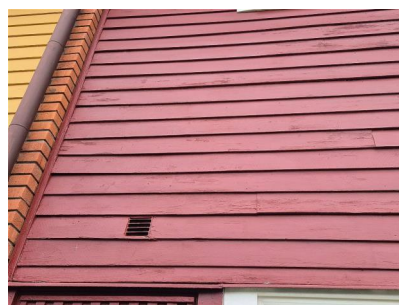
Fasadpanelen har blåsor. Linoljeblåsor?

Mindre rötskador kan förekomma på baksidan av huset.

Delar av fasadpanel är i behov av målning och underhåll.

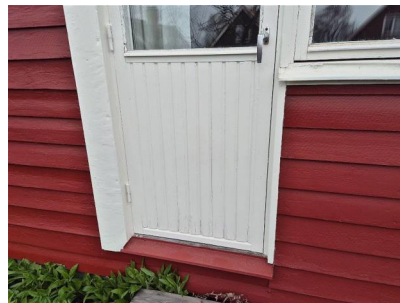
Dörr är i behov av målning/underhåll.

För att öka livslängden på dörr rekommenderas målning och underhåll.

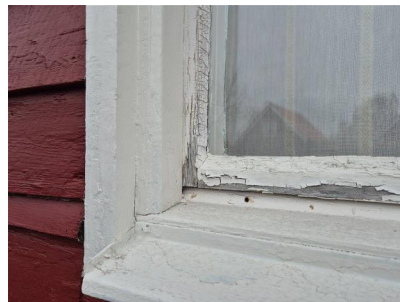
Fönster är i behov av målning/underhåll.

För att öka livslängden på fönster rekommenderas målning och underhåll.

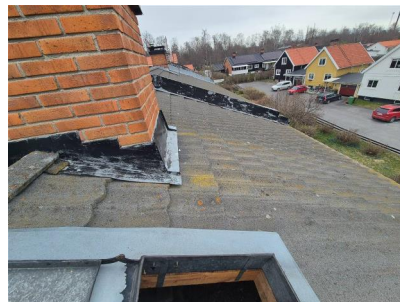
Yttertaket byttes ut år 2002, dock lämnade man de gamla plåtdetaljerna runt till exempel skorsten och taklucka. Kontakta plåtslagare för kontroll och eventuell åtgärd. Det kan räcka med bara underhållsmålning.

Äldre plåtdetaljer på yttertaket är inte utbytta i samband med takrenoveringen.

Kontakta en plåtslagare för kontroll och åtgärd.  
Taket är kontrollerat från taklucka.

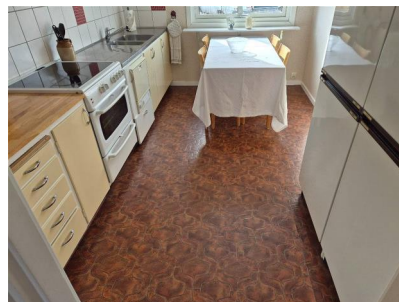
Fuktskydd saknas i diskbänksskåp, under kyl/frys och diskmaskin.

Utan fuktskydd är det svårt att upptäcka läckage från rörledningar. Vatten kan då tränga in i omkringliggande konstruktioner och orsaka fuktskador.

För att upptäcka eventuella läckage, installera ett fuktskydd.

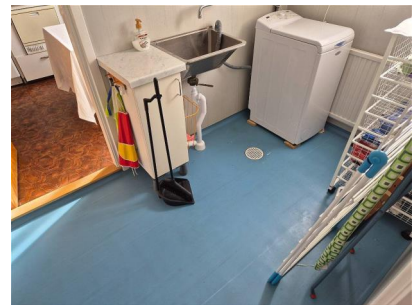
I våtutrymmen är de gamla och rostiga gjutjärnsbrunnarna kvar vilket ökar risken för skada. Jag rekommenderar att överväga renovering av dessa utrymmen.

Våtutrymmet har äldre yt-/tätskikt.  
Rostig gjutjärnbrunn med anslutet tätskikt.

Eftersom funktionen, som innebär att ytskiktet/tätskiktet ska vara vattentätt, kan vara nedsatt samt övrigt noterat ovan finns en ökad risk att vatten tränger igenom ytskiktet/tätskiktet med vattenskador i omkringliggande konstruktioner som följd.

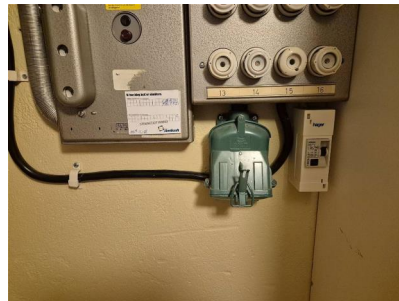
3-fasuttag i metall finns.

Denna typ av uttag tillverkas inte längre då de anses medföra en stor risk för personskada.

Kontakta en elektriker för kontroll och åtgärd.

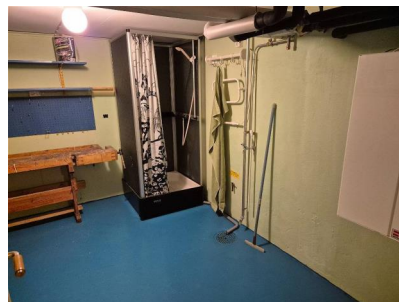
Gjutjärnsbrunnen är rostangripen.

Det finns risk att golvbrunnen rostar sönder med fuktskador som följd. Byt golvbrunnen vid renovering.

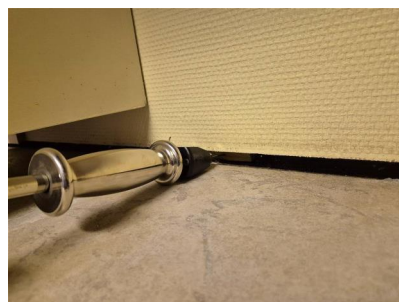
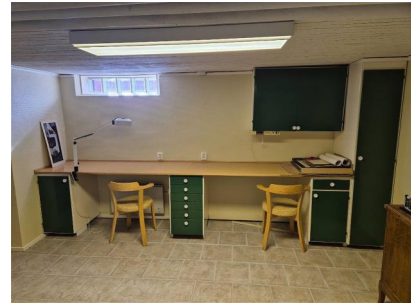
I källaren finns ett rum där ytterväggarna är påreglade. Vid kontroll känns en mikrobiell doft vid golv/väggvinkel och förhöjda fuktvärden uppmättes. Jag rekommenderar att riva ut väggbeklädnad och sanera väggar för att förbättra inomhusmiljön.

Vid kontroll av vägg konstruktion uppmättes fuktvärden över kritisk nivå för mikrobiell tillväxt och mikrobiell lukt upplevdes vid golv/väggvinkel.

Källargrundmurar med påreglade ytterväggar. Denna konstruktion får ofta skador på grund av naturlig fuktvandring. Fuktkvoten uppmättes till 18% i träkil.

Det finns risk för mikrobiell tillväxt om den relativa fuktigheten (RF) i den omgivande luften är över 75 %. I furuvirke motsvarar det en fuktkvot (FK) på 17 %.

Vi rekommenderar att riva ut väggbeklädnad för att undvika mer mikrobiell lukt.

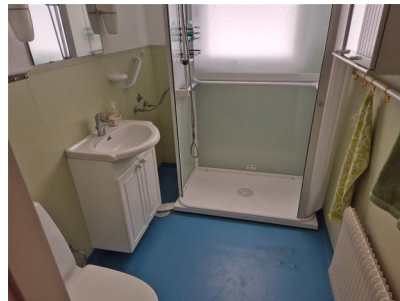
Våtutrymmet har äldre yt-/tätskikt.  
Rostig gjutjärnbrunn med anslutet tätskikt.  
Otätheter i golv och väggmatta.  
Rör genomföringar i golv.

Eftersom funktionen, som innebär att ytskiktet/tätskiktet ska vara vattentätt, kan vara nedsatt samt övrigt noterat ovan finns en ökad risk att vatten tränger igenom ytskiktet/tätskiktet med vattenskador i omkringliggande konstruktioner som följd.
