# Besiktningsprotokoll

Anticimex Försäkringsbesiktning i samarbete med Fastighetsbyrån

| Fastighetsadress:<br>Kalltorps Gård 14 | |

| Besiktningsdatum:<br>2025-04-07 | Protokollnummer:<br>68933453 |

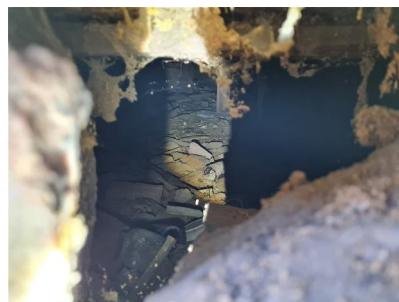
Torpargrunden har ej kunnat besiktigats i sin helhet då lucka till utrymmet saknas.

En mindre okulär besiktning utfördes via befintliga öppningar längs grundmur/sockel. Dock är det ej tillräckligt för att kunna genomföra en relevant fuktmätning och kontroll av konstruktion (golvbjälklag med mera).

Uteluftsventilerade grunder med bjälklag av organiskt material har ofta fuktskador, som kan resultera i mikrobiella skador (angrepp av mikroorganismer) och i värsta fall rötskador

Vi rekommenderar att en fackman/snickare kontaktas för installation av inspektionslucka, lämpliga positioner bedöms vara ifrån matkällare eller i kök under spis.

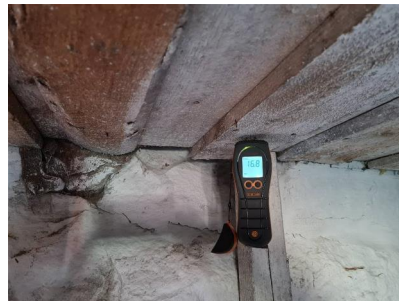
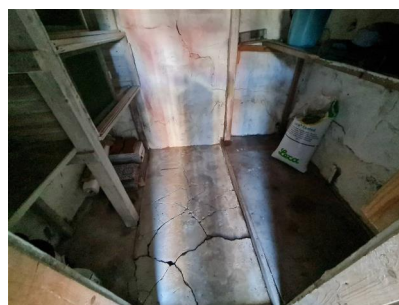
Vid kontroll av konstruktionen i matkällare/grund uppmättes fuktvärden under kritisk fuktnivå för mikrobiell tillväxt och normal lukt upplevdes.

Fuktkvoten uppmättes till 16 % längs golvbjälklag och blindbotten.

Risk för mikrobiell tillväxt föreligger om fuktkvoten överstiger 17%.

Golvbjälklaget ovan uteluftsventilerade grunder riskerar att drabbas av fuktskador på grund av naturlig fuktpåverkan. Detta kan i sin tur leda till mikrobiella skador (angrepp av mikroorganismer) som kan leda till att mikrobiell lukt sprids till boendemiljön.

Längs den invändigt gjutna betongsulan finns tydliga sprickor som har helt lossnat ifrån underlaget.

Om detta ska åtgärdas rekommenderas att fackman kontaktas för kontroll/åtgärder.

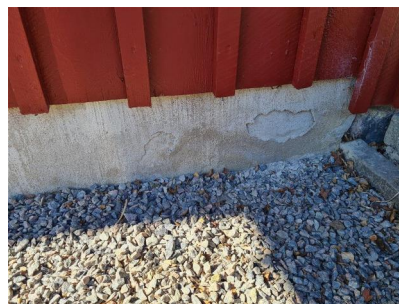
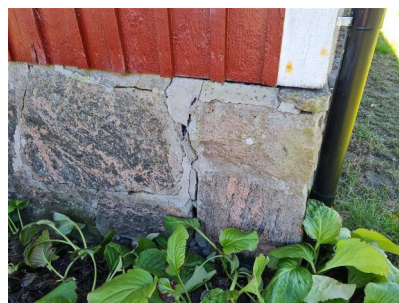
Fuktuppsug och sprickor finns på sockeln.

När sockeln suger upp fukt finns risk att fukten sprider sig till kringliggande konstruktioner.

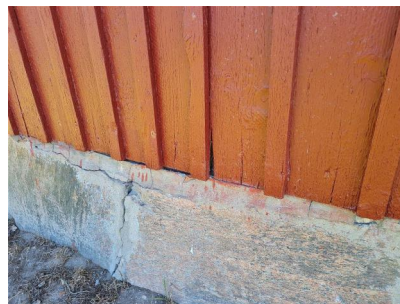
Fasadbeklädnaden har mindre rötskador och torrsprickor.

Dessa bedöms dock inte ha lett till bakomliggande skador.

För att undvika följdskador kan rötskadad träpanel bytas ut.

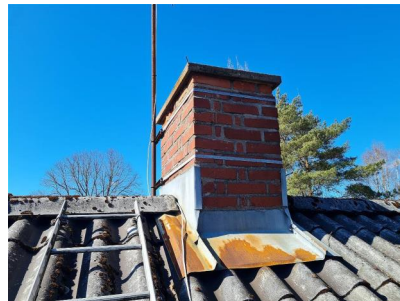
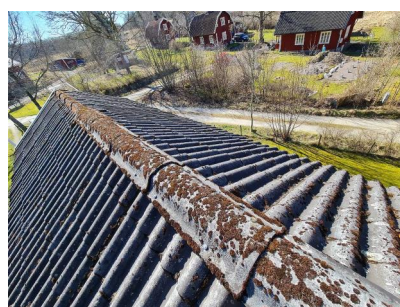
Skorstenen saknar väderskydd, vilket har föranlett till frostsprängning och mindre fuktutfällning längs underlagstak runt murstocken vind.

Eternittaket har åldersrelaterade brister så som lokala sprickor och otätheter runt infästningar.

Plåtbeslag har rost/ärgning, rekommenderas byte av dessa delar.

Av säkerhetsskäl har taktäckningen kontrollerats ifrån mark med hjälp av digital kamera och via befintlig sotarstege.

Vi rekommenderar att du kontaktar en fackman/tak/plåt för kontroll/åtgärder (planerat framtida byte).

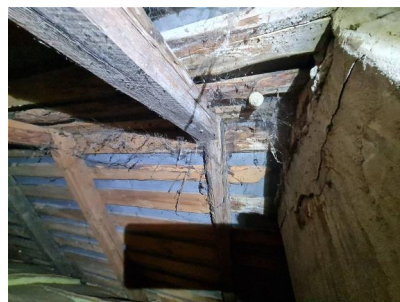
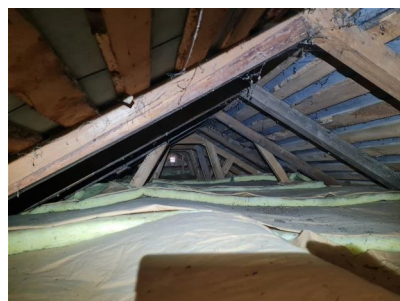
Mindre fuktfläckar längs takkonstruktion/stolar i anslutning till murstocken (se även anmärkning tak).

Detta är vanligt förekommande (normalt) med tanke på att underlagstaket består av eternitskivor och murstock saknar väderskydd/plåtning.

Fuktkvoten uppmättes till 12 % i takstolar.

Av säkerhetsskäl har utrymmet kontrollerats ifrån inspektionslucka, då utrymmet är tilläggsisolerat, saknar krypbara landgångar. Utrymmet har lägre höjd.

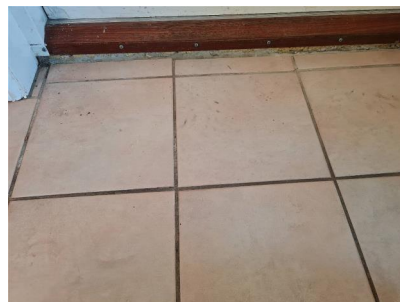
Klinker har släppt från underlaget ("hålrumsljud").

Felet som uppstått är att vidhäftningen mellan klinker och underlag har upphört. Sk "hålrumsljud".

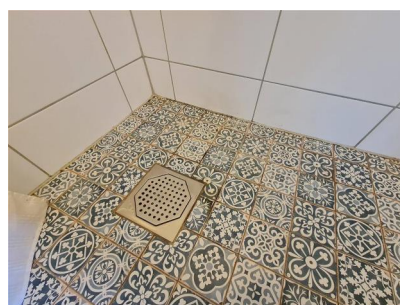
Tätskikt är felmonterat i golvbrunnen, sticker ut under klämringen. Mjukfog/silikon finns längs golv/väggvinklar, vilket förhindrar ytvatten att nå golvbrunn, Varmvattenberedare placerad i ett hyllplan utan tätskikt.

Noterade brister innebär risk för fuktskador. Fukt/vatten kan tränga ner i omkringliggande konstruktioner med fuktrelaterade skador som följd.

Fuktindikering utan anmärkning utfördes i utrymmet.

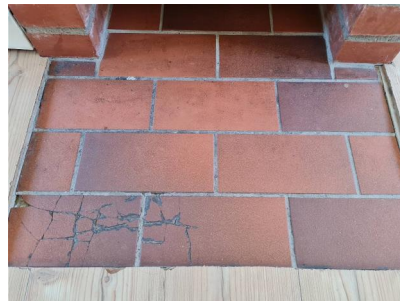
Klinker har sprickor / släppt från underlaget ("Bom") framför vedspis.

Felet som uppstått pga. skador ifrån vedhantering.

Kan med fördel åtgärdas vid framtida planerat förebyggande underhåll/renovering.

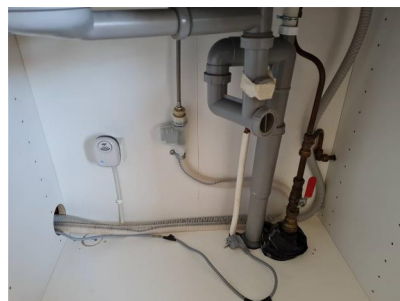
Fuktskydd saknas i diskbänksskåp och vitvaror.

Utan fuktskydd är det svårt att upptäcka läckage från rörledningar. Fukt/vatten kan då tränga in i omkringliggande konstruktioner och orsaka fuktskador.

För att upptäcka eventuella läckage, installera ett fuktskydd, alternativt fuktsensor/larm.

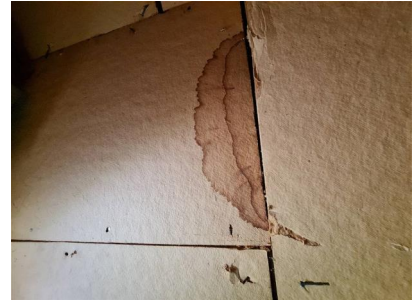
Lokalt längs underlagstak av "tretex" skivor.

Fuktfäckar kan bero på olika saker, och kan vara ett tecken på en tidigare eller en pågående fuktskada.

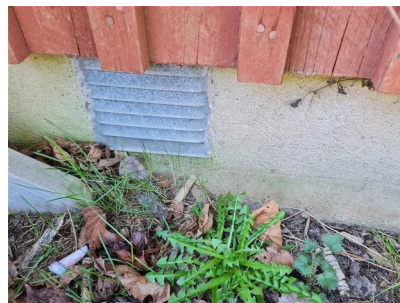
Krypgrunden har ej besiktigats då lucka till utrymmet saknas.

Uteluftsventilerade krypgrunder med bjälklag av organiskt material har ofta fuktskador, som kan resultera i mikrobiella skador (angrepp av mikroorganismer) och i värsta fall rötskador. Krypgrunden har inte kunnat besiktigas eftersom det inte finns någon inspektionslucka in till krypgrunden.

Vi rekommenderar en kompletterande besiktning när en inspektionslucka installerats.

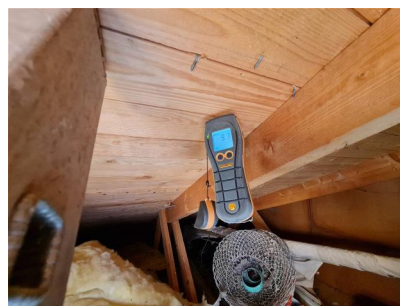
Vid kontroll av vinden uppmättes fuktvärden under kritisk fuktnivå för mikrobiell tillväxt och en normal lukt upplevdes.

Fuktkvoten i underlagstak/takbjälkar uppmättes till 9 %.

Risk för mikrobiell tillväxt föreligger om fuktkvoten överstiger 17%.

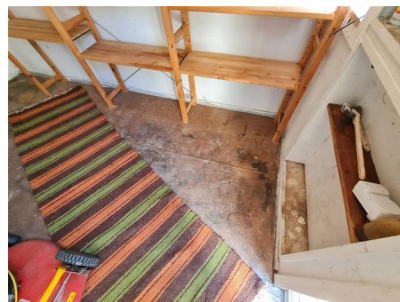
Golvkonstruktion har fuktfläckar/missfärgning samt buktar/svackar.

Bristerna kan bero på olika saker, och kan vara ett tecken på en tidigare eller en pågående fuktskada.

Rekommenderas att fackman/snickare kontaktas för kontroll/åtgärder.

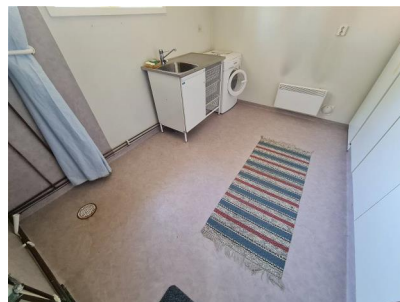
Våtutrymmet har äldre yt-/tätskikt och utförande.

Rör genomföring finns i golv.  
Golvfall är bristfälligt utanför dusch.

Eftersom funktionen, som innebär att ytskiktet/tätskiktet ska vara vattentätt, kan vara nedsatt finns en ökad risk att vatten tränger igenom ytskiktet/tätskiktet med vattenskador i omkringliggande konstruktioner som följd.

Fuktindikering utan anmärkning utfördes i utrymmet.
