**Fastighetsuppgifter**

Ostra 2:47

Larssonvägen 8

**Besiktningssuppgifter**

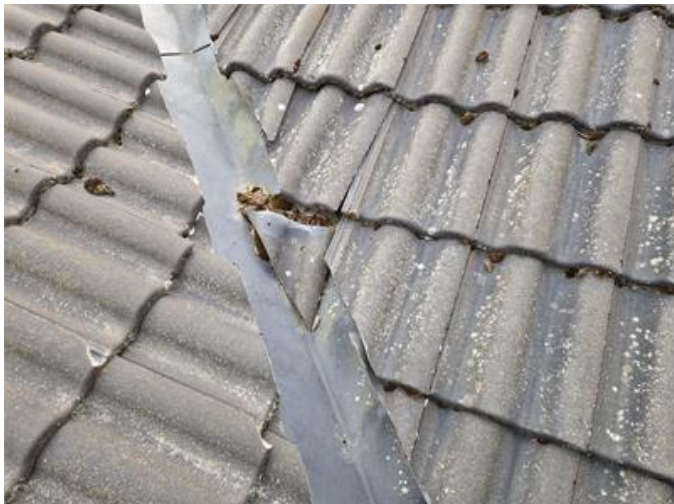
| Besiktningsresultat | | | | | |
|---|---|---|---|---|---|
| Tak | | X | | | - Takpannor mot ränndalar behöver delvis justeras.<br>- Lågt delvis synlig, vilket ökar siken för fuktrelaterade skador i läkten. Se även bilder sid 5. |

Tak:  
Takpannor mot rännदार behöver delvis justeras.

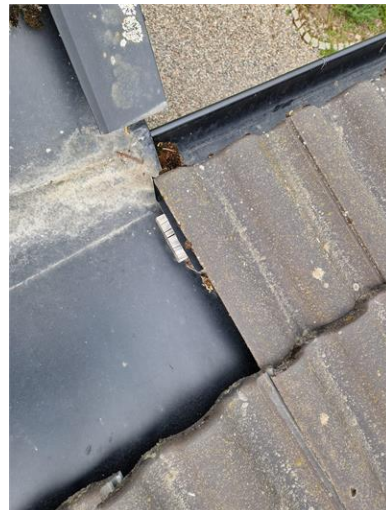
Tak:  
Läkt delvis synlig.
