**Fastighetsuppgifter**

Borsökna 1:132

Björktrastvägen 26

**Besiktningsuppgifter**

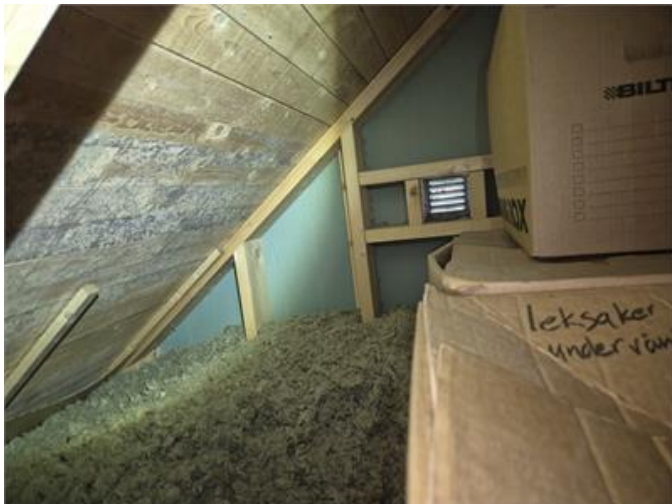
Bild från vinden

| Besiktningsresultat | | | | | |
|---|---|---|---|---|---|
| <b>Vind</b> | | X | | | - Mikrobiell påväxt förekommer på underlagstakets undersida, vilket bör kontrolleras regelbundet och åtgärdas i erforderlig omfattning om så anses nödvändigt.<br>- Vinden besiktades från landgång. |

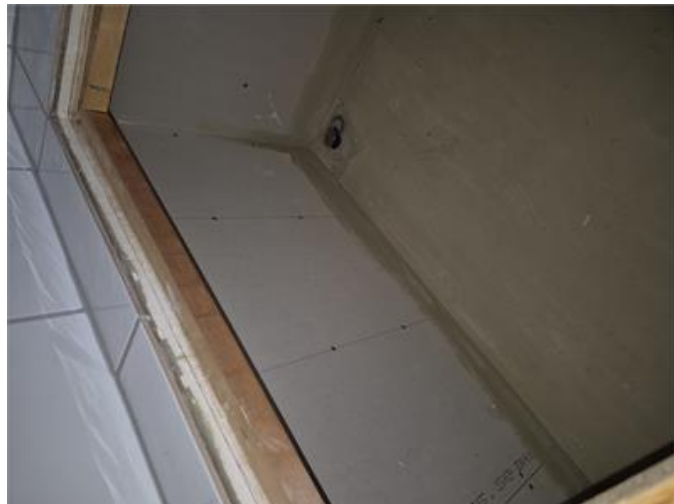
Bild från badrum övre plan

| Besiktningsresultat | | | | | |
|---|---|---|---|---|---|
| Badrum | | X | | | - Yt och tätskikt saknas på delar av väggar, se bild.<br>- Klinkers saknas under badkar. |
