# Besiktningsprotokoll

Anticimex Försäkringsbesiktning i samarbete med Fastighetsbyrån

| Fastighetsadress:<br>Rörviksvägen 33 | |

| Besiktningsdatum:<br>2025-05-02 | Protokollnummer:<br>68979792 |

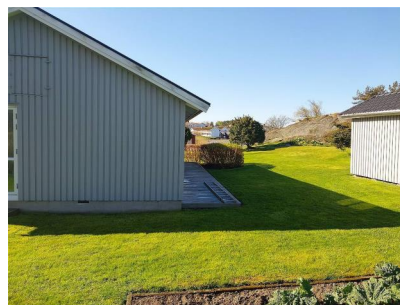
#### Utvändigt / Markförhållanden

- Marken lutar mot huset.

Detta kan innebära en ökad fuktbelastning mot grunden.

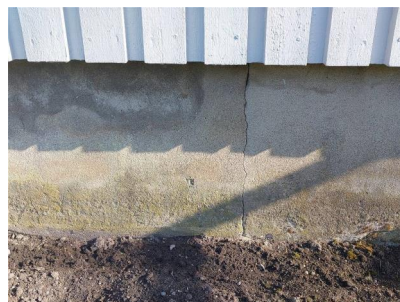
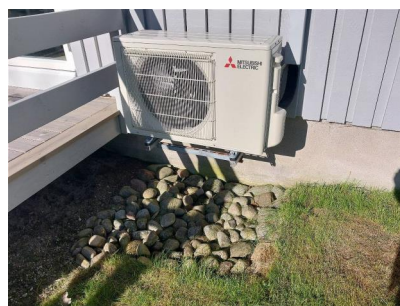
#### Utvändigt / Sockel

- Sprickor finns i sockel.

Detta kan leda till fukt- och frysskador i konstruktionen.

- Kondensvatten från luftvärmepumpens utedel leds inte bort från husgrunden.

Detta medför ökad risk för att vatten tränger in i anslutande konstruktioner, vilket i sin tur kan leda till fuktrelaterade skador. Observera att besiktning av byggnadens värmesystem eller värmepumpen inte har ingått i uppdraget.

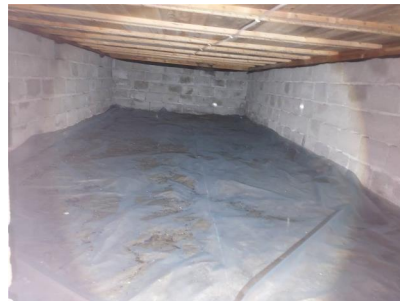
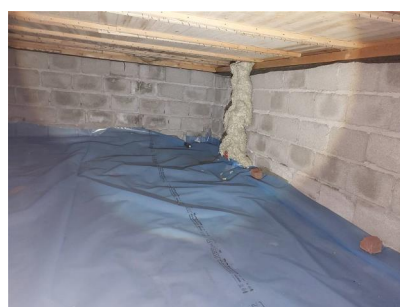
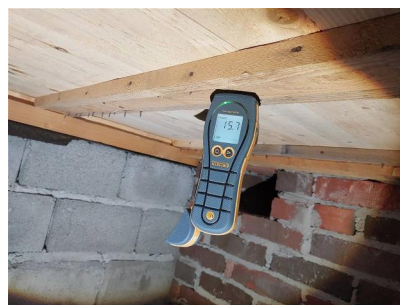
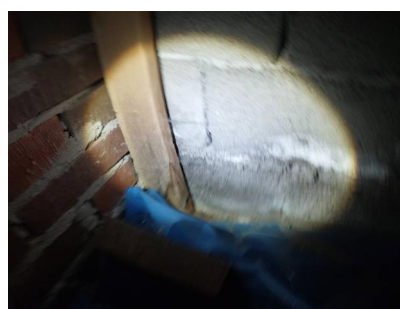
### Utvändigt / Krypgrund

Vid kontroll av konstruktionen i krypgrund uppmättes fuktvärden under kritisk fuktnivå för mikrobiell tillväxt och normal lukt upplevdes. På grundmur noterades lokal mineralutfällning i anslutning till luftvärmepumpens utedel. Enstaka stöta stod i kontakt med markytan och var fuktpåverkad.

Golvbjälklaget ovan den uteluftsventilerade krypgrunden riskerar att drabbas av fuktskador på grund av naturlig fuktpåverkan. Detta kan i sin tur leda till mikrobiella skador (angrepp av mikroorganismer) som kan leda till att mikrobiell lukt sprids till boendemiljön.

Fuktkvoten uppmättes till 15-16 % via stickprovsmässig fuktkvotsmätning i blindbotten och ytterväggssyll.

Risk för mikrobiell tillväxt föreligger om fuktkvoten överstiger 17%.

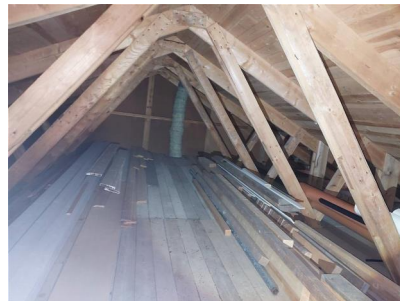
### Utvändigt / Vind

Vid kontroll av vinden uppmättes fuktvärden under kritisk fuktnivå för mikrobiell tillväxt och en normal lukt upplevdes.

Fuktkvoten i underlagstak/takbjälkar uppmättes till 11 % vid stickprovsmässig fuktkvotmätning i underlagstak. Detta varierar dock under året beroende på årstid.

Risk för mikrobiell tillväxt föreligger om fuktkvoten överstiger 17 %.

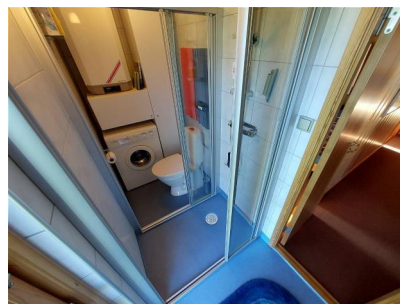
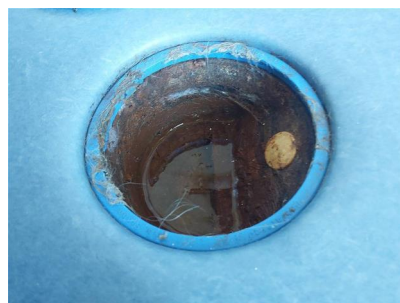
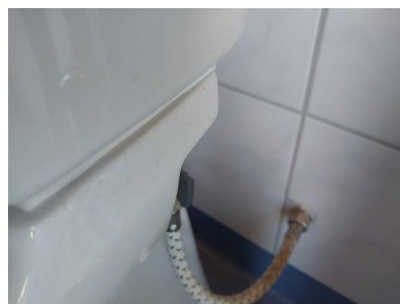
### Entréplan / Dusch/Toalett

- Äldre gjutjärnsbrunn med anslutet tätskikt.
- Gjutjärnsbrunnen är rostangripen.
- Rörfog placerad i vägg.

Gjutjärnets grova struktur gör det svårt att ansluta tätskiktet på ett bra sätt. Detta innebär risk för läckage i anslutningen vilket i sin tur kan orsaka fuktskador i omkringliggande konstruktioner.

Golfallet har kontrollerats med stålcula och bedöms som acceptabelt invid golvbrunnen. Utanför duschplats är golvet tämligen plant.

Fuktindikering utfördes utan anmärkning.

Rörfog/kopplingar bör vara synliga för att underlätta indikation vid eventuellt läckage.

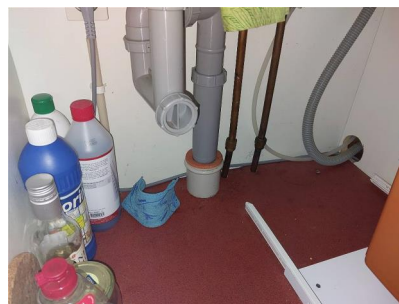
### Entréplan / Kök

- Fuktskydd saknas i diskbänksskåp.

När fuktskydd saknas är det svårt att upptäcka läckage från rörledningar. Vatten kan då tränga in i omkringliggande konstruktioner och orsaka fuktskador.

För att upptäcka eventuella läckage, installera ett fuktskydd med täta rörgenomföringar.
