# Besiktningsprotokoll

Anticimex Försäkringsbesiktning i samarbete med Fastighetsbyrån

| Fastighetsadress:<br>Hästhovsvägen 43 | |

| Besiktningsdatum:<br>2025-05-02 | Protokollnummer:<br>68982051 |

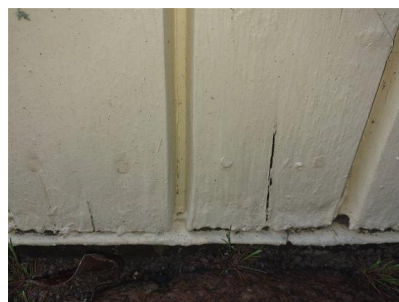
Mindre rötskador finns lokalt i fasadpanelen.

Dessa bedöms inte ha lett till bakomliggande skador.

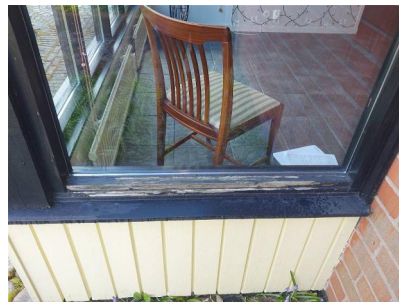
Några äldre fönster är i behov av målning/underhåll.

Fönsterbågar och fönsterkarmar där målningsbehov finns riskerar att få fukt- och rötskador på grund av sämre vattenavvisande förmåga.

För att öka livslängden på fönster rekommenderas målning och underhåll.

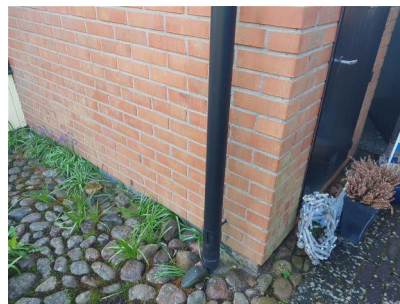
Lövsilar finns inte på samtliga stuprör.

När det saknas lövsilar så finns det risk att det blir stopp i dagvattenledningen.

För att hindra stopp i dagvattenledningar rekommenderas komplettering av lövsilar.

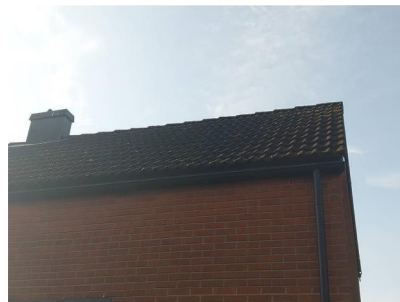
Yttertaket börjar bli äldre och lokal mosspåväxt noterades.

Takpannor, plåtdetaljer och underlagspapp har enligt vår bedömning en begränsad livslängd. Eftersom husets taktäckning är äldre har det ett minskat motstånd mot vatteninträngning. Detta i sin tur kan leda till fuktskador på träläkt och vidare ner i underliggande konstruktioner.

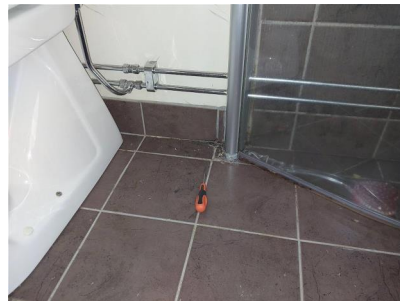
Golvlutning har lokala svackor vid duschdörr.

Det medför också ökad risk för att vatten blir stående i golvets lågpunkter, vilket kan orsaka missfärgningar på klinker/fogar samt att "unken" lukt uppstår.

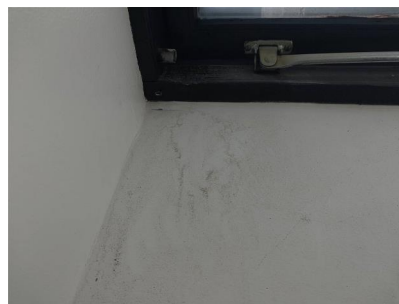
Fönstersmygen har fuktfläckar.

Fuktfläckar kan bero på olika saker, och kan vara ett tecken på en tidigare eller en pågående fuktskada.

Detta har troligen tillkommit då fönstret varit öppet vid ogynnsam väderlek.

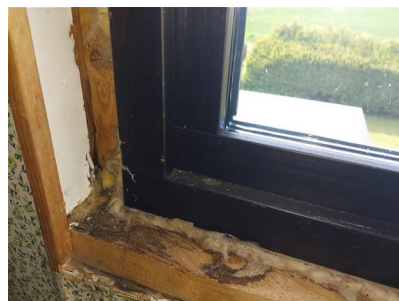
Väggen har fuktfläckar.

Fuktfläckar kan bero på olika saker, och kan vara ett tecken på en tidigare eller en pågående fuktskada.

Dessa skador är äldre.
