# Besiktningsprotokoll

Anticimex Försäkringsbesiktning i samarbete med Fastighetsbyrån

| Fastighetsadress:<br>Fannydalsplatån 32 | |

| Besiktningsdatum:<br>2025-05-02 | Protokollnummer:<br>68990481 |

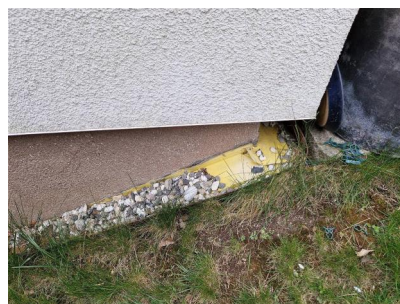
Utvändigt fuktskydd ligger delvis oskyddat ovan mark.

Risk finns att det utvändiga fuktskyddet skadas och funktionen försämras.

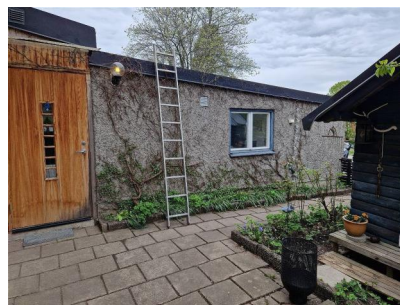
Växter finns i anslutning till byggnaden.

När det finns rabatter och växter nära byggnaden finns risk att fukt stannar kvar i väggarna. Detta kan i sin tur orsaka invändiga fuktskador. Växternas rötter kan också skada grundmuren och sätta dräneringsledningen ur funktion.

Området närmast huset rekommenderas att vara fritt från växtlighet.

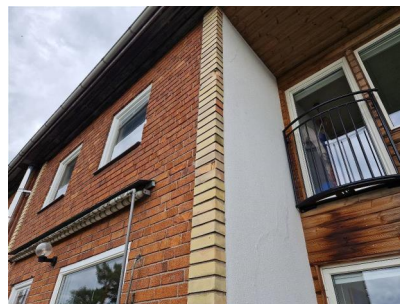
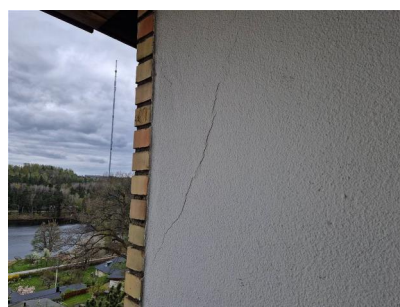
Sprickor och trasigt tegel finns i fasaden.

Detta kan leda till fukt- och frysskador i konstruktionen.

Underhåll rekommenderas.

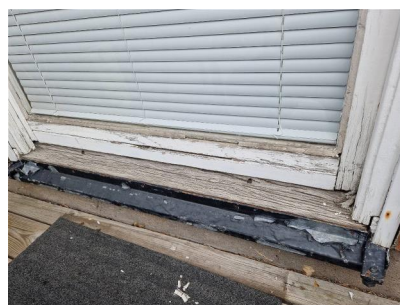
Dörr är i behov av målning/underhåll.  
Mindre rötskador finns.

Dörrar där målningsbehov finns riskerar att få fukt- och rötskador på grund av sämre vattenavvisande förmåga.

För att öka livslängden på dörr rekommenderas målning och underhåll samt byte av rötskadade delar.

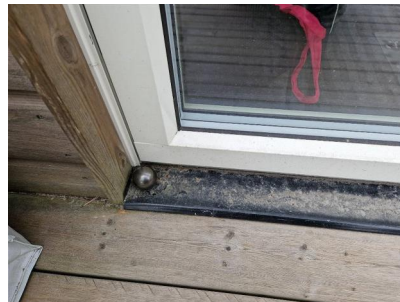
Tröskelbleck lutar fel på trösklar till utbyggnad.

Eftersom tröskelblecken lutar åt fel håll finns risk att vatten rinner in i väggen vilket i sin tur kan leda till fuktskador i väggkonstruktionen.

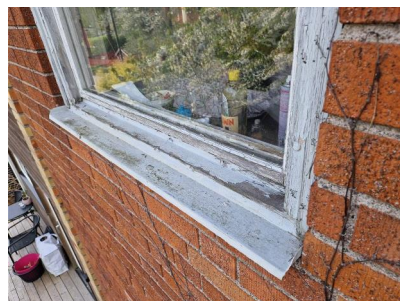
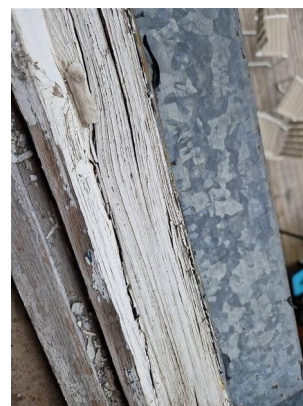
Fönster är i behov av målning/underhåll.  
Mindre rötskador finns på fönster på övreplan.

Fönsterbågar och fönsterkarmar där målningsbehov finns riskerar att få fukt- och rötskador på grund av sämre vattenavvisande förmåga.

För att öka livslängden på fönster rekommenderas målning och underhåll.  
Samt att rötskadade delar byts ut.

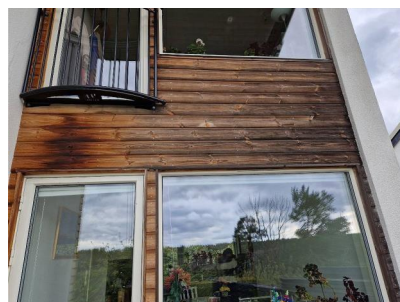
Överbleck saknas ovan fönster.

Avsaknad av bleck ovanför fönster medför en ökad risk för att vatten kan rinna in och orsaka fuktrelaterade skador i omkringliggande konstruktioner.

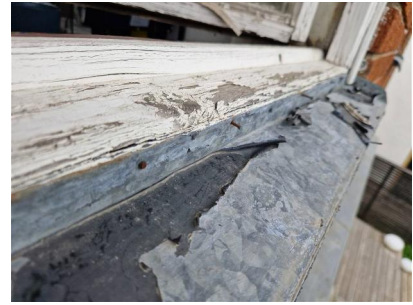
Fönsterbleck är otäta vid infästningar.

Eftersom fönsterblecken är otäta finns risk att vatten rinner in i väggen vilket i sin tur kan leda till fuktskador i väggkonstruktionen.

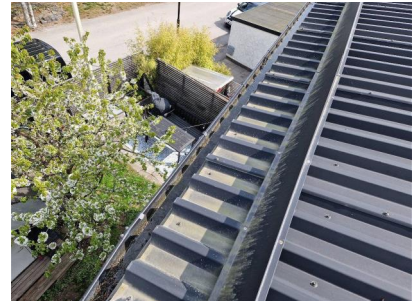
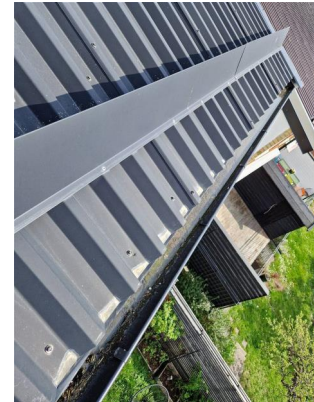
Hängrännor på utbyggnad lutar fel och en skarv läcker.

När hängrännor har en felaktig lutning (bakfall) finns risk att regnvatten svämmar över vilket i sin tur kan leda till fuktskador på fasad och sockel.

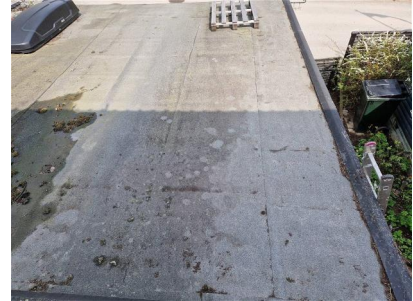
Takpappen ovan tidigare garage är äldre.

Tätskiktet på ett platt/låglutande tak har enligt vår bedömning en begränsad livslängd. Eftersom takpappen är äldre har det ett minskat motstånd mot vattengenomträngning. Detta i sin tur kan leda till att takkonstruktionen drabbas av fuktskador.

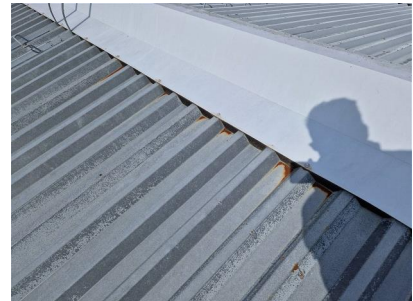
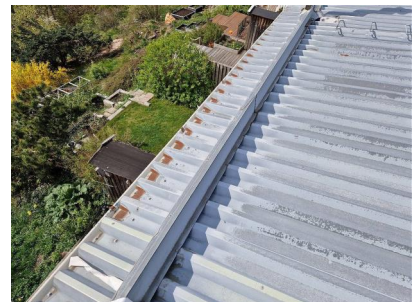
Yttertaket på huvudbyggnad är äldre, yttlig rost och otäta skruvhål noteras.

Plåttak har enligt vår bedömning en begränsad livslängd. Eftersom husets taktäckning är äldre har det ett minskat motstånd mot vatteninträngning. Detta i sin tur kan leda till fuktskador ner i underliggande konstruktioner.

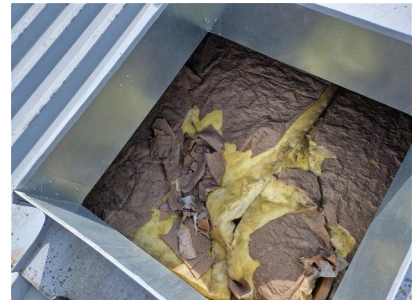
Vindsutrymmet har inte kunnat besiktas eftersom utrymmet är för trångt.

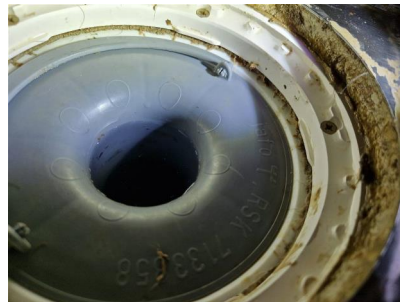
Tätskikt är felmonterat i golvbrunnen. (Manschett sticker ut under klämring)

När tätskikt är felmonterat i golvbrunnen innebär det risk för fuktskador. Vatten kan tränga ner i omkringliggande konstruktioner med fuktrelaterade skador som följd.

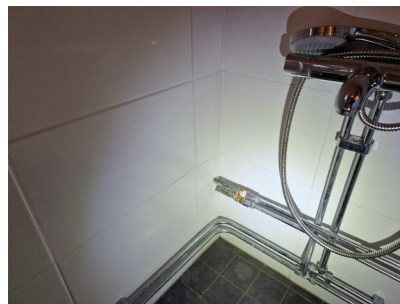
Rör genomföring finns i vägg vid badkar.

Rör genomföringar i väggen medför en ökad risk för att vatten tränger in i omkringliggande konstruktioner och orsakar fuktskador.
