# Besiktningsprotokoll

Anticimex Försäkringsbesiktning i samarbete med Fastighetsbyrån

| Fastighetsadress:<br>Ringvägen 3 | |

| Besiktningsdatum:<br>2025-04-28 | Protokollnummer:<br>68954272 |

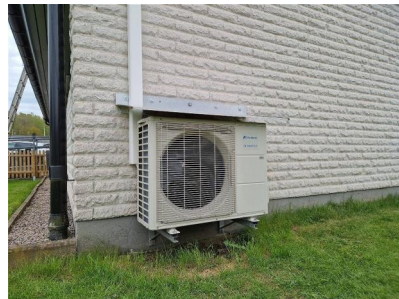
Kondensvatten från luftvärmepumpens utedel leds inte bort från husgrunden.

Detta medför ökad risk för att vatten tränger in i anslutande konstruktioner, vilket i sin tur kan leda till fuktrelaterade skador. Observera att besiktning av byggnadens värmesystem eller värmepumpen inte har ingått i uppdraget.

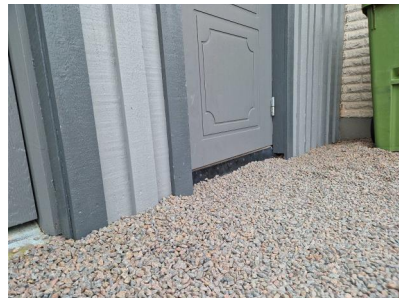
Torrspäckor och färgsläpp samt mindre rötskador förekommer lokalt på fasadpanelen som bitvis är i kontakt med marken.

Bristen innebär en ökad risk för fuktbelastning på fasaden. Detta i sin tur kan leda till fuktskador i bakomliggande konstruktion som möjlig följd.

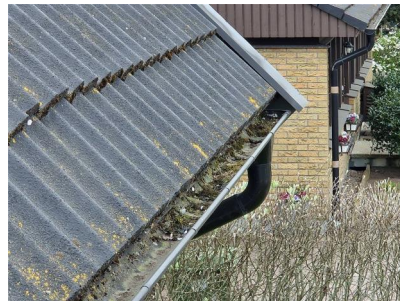
Lövsilar finns inte i hängrännor och stuprör.  
Skräpansamlingar noterades lokalt i hängrännorna.

När det saknas lövsilar så finns det risk att det blir stopp i dagvattenledningen.

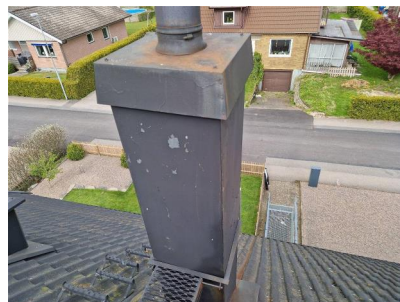
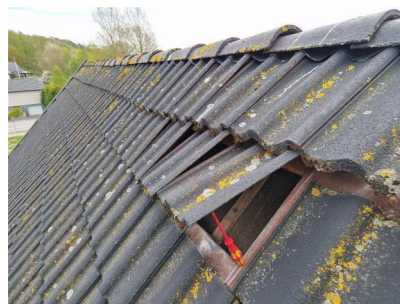
Yttertaket är äldre.  
Färgsläpp och mindre rostangrepp förekommer lokalt på takhuvar och plåtdetaljer.  
Lav-/mosspåväxt förekommer på taket.  
Skorstenens plåtbeslag följer inte takpannornas profilering.

Takpannor, plåtdetaljer och underlagspapp har enligt vår bedömning en begränsad livslängd. Eftersom husets taktäckning är äldre har det ett minskat motstånd mot vatteninträngning. Detta i sin tur kan leda till fuktskador på träläkt och vidare ner i underliggande konstruktioner.

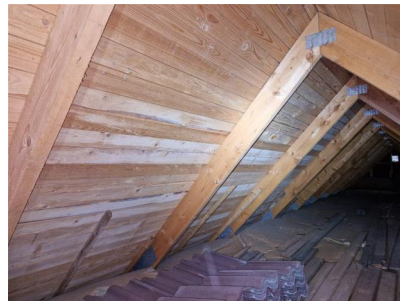
- Mikrobiell påväxt finns på underlagstaket.

Den upptäckta mikrobiella påväxten på underlagstaket kan vara ett tecken på att vinden tillförs fukt inifrån bostaden och/eller uteluften.

Vi rekommenderar en fördjupad undersökning för att bedöma orsak och omfattning.

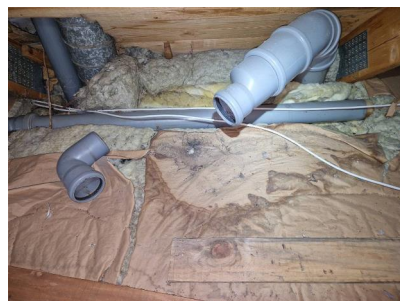
- Fuktfläckar/missfärgningar noterades lokalt på isoleringens pappbeklädnad under ett avloppsrör/avlufning i vindsutrymmet.

Fuktfläckar kan bero på olika saker, och kan vara ett tecken på en tidigare eller ett pågående läckage.

Vid fuktindikering mot fuktfläckarna/missfärgningarna noterades inga förhöjda fuktindikationer.

Vi rekommenderar att kontakt tas med fackman för vidare kontroll och bedömning av lämpliga åtgärder.

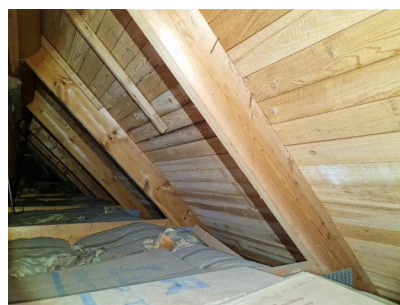
Mikrobiell påväxt finns på underlagstaket.

Den upptäckta mikrobiella påväxten på underlagstaket kan vara ett tecken på att vinden tillförs fukt inifrån bostaden och/eller uteluften.

Vi rekommenderar en fördjupad undersökning för att bedöma orsak och omfattning.

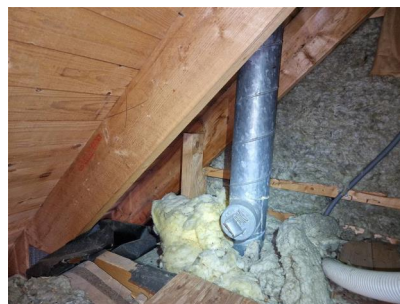
Ventilationskanalen till köksfläkten är inte brandisolerad.

Risk för brandskador föreligger då ventilationskanalen inte är brandisolerad.

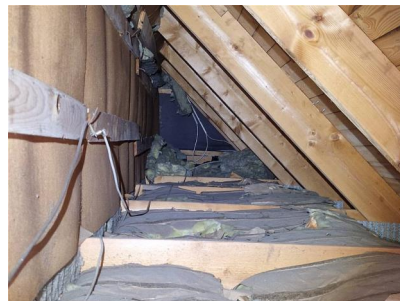
Sidovindsutrymmena saknar bitvis landgångar.

Samtliga sidovindsutrymmen har inte kunnat besiktigas i sin helhet eftersom landgångar bitvis saknas.

Vi rekommenderar en kompletterande besiktning när landgång monterats.

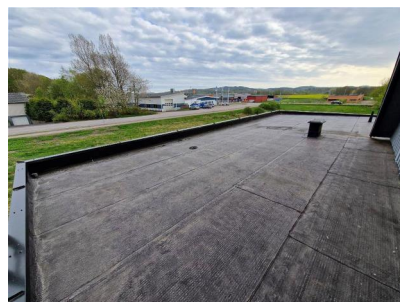
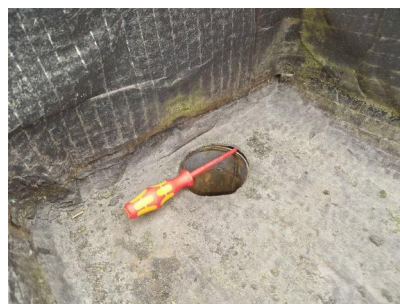
Takpappen är äldre.  
Takbeklädnaden har bitvis släppt intill takbrunnen.

Tätskiktet på ett platt/låglutande tak har enligt vår bedömning en begränsad livslängd. Eftersom takpappen är äldre har det ett minskat motstånd mot vattengenomträngning. Detta i sin tur kan leda till att takkonstruktionen drabbas av fuktskador.

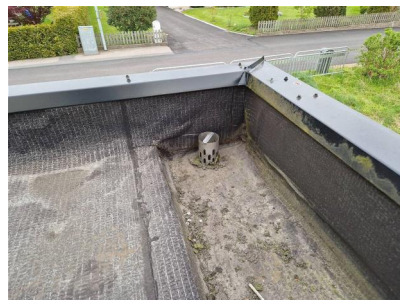
- Inbyggda hängrännor och stuprör.

Eftersom vatten från taket avleds med inbyggda hängrännor/invändiga stuprör finns en ökad risk för fuktskador i omkringliggande konstruktioner. Vanliga orsaker till fuktskador är läckage i skarvar på hängrännor och stuprör eller igensatta takbrunnar.

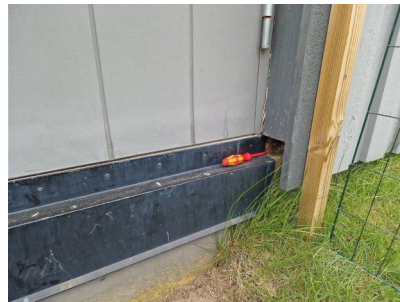
- Tröskelblecket till förrådet är otätt vid infästningarna och saknar gaveluppvik.

Bristerna medför en ökad risk för att vatten kan tränga in och orsaka fuktrelaterade skador i omkringliggande konstruktioner som möjlig följd.

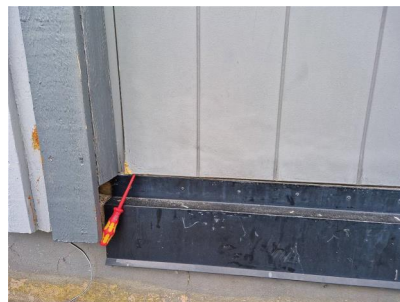
Torrspäckor, färgsläpp och deformationer noterades lokalt på förrådsdörren.

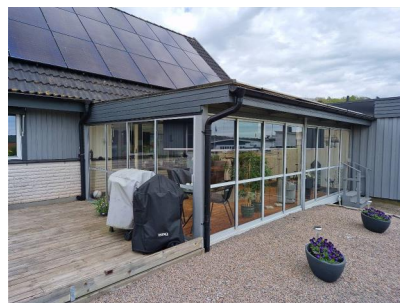
Uterummet är av enklare konstruktion.

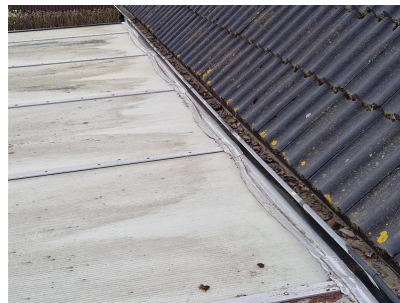
Yttertaket är äldre.  
Ändlistor saknas och otätheter förekommer lokalt i kanalplasttaket.  
Lagningar/lappningar förekommer lokalt på taket.

Bristerna i den utvändiga taktäckningen kan leda till att regn- eller smältvatten tränger ner i underliggande takkonstruktion och orsakar fuktrelaterade skador som möjlig följd.

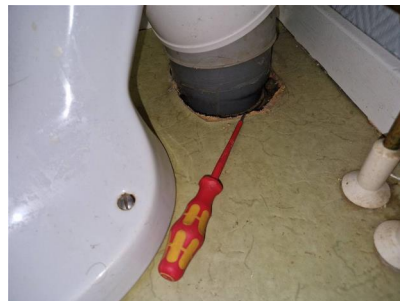
Otättheter och glipor noterades i plastmattan vid rörgenomföringen intill toalettstolens avloppsrör.

Eftersom funktionen, som innebär att ytskiktet/tätskiktet ska vara vattentätt, kan vara nedsatt finns en ökad risk att vatten tränger igenom ytskiktet/tätskiktet med vattenskador i omkringliggande konstruktioner som möjlig följd.

Vid fuktindikering i utrymmet noterades inga förhöjda fuktindikationer.

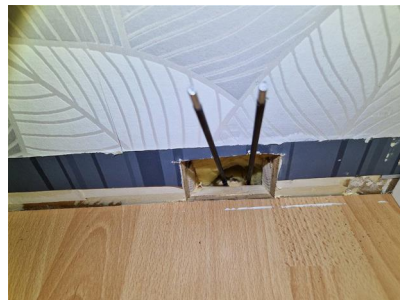
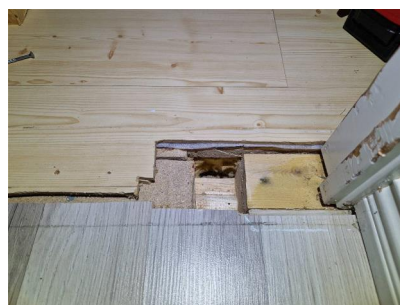
En golvlist demonterades till ytterväggen i sovrum 3 åt nordväst och ett provhål togs upp i den bakomliggande träfiberskivan. Ingen avvikande lukt upplevdes från provhålet. Konstruktionen består inifrån sett av träfiberskiva och en isolerad träregelstomme. Ytterväggsyllen är tillsynes av obehandlat virke och ligger med sin ovansida ca 5 cm under invändig golvnivå. Det går ej att avgöra om syllen ligger på en fuktspärr mot betongplattan. Via två stycken 8 mm hål som borrades ca 5 cm ner i ytterväggsyllen uppmättes fuktkvoten till 17-18 %.

En tröskel demonterades till sovrum 2 på entréplan och ett provhål sågades upp i en underliggande träregel. Ingen avvikande lukt upplevdes från provhålet. Konstruktionen består ovanifrån sett av laminatgolv, golvspån, mineralull diktan betongplattan och träreglar som är placerade på en remsa av mineralull. Betongplattan ligger ca 12 cm under invändig golvnivå. Vid fuktkvotsmätning i en obehandlad träregel uppmättes fuktkvoten till 14-15 %.

Det finns risk för mikrobiell tillväxt om den relativa fuktigheten (RF) i luften är över 75 %, vilket i gran- och furuvirke motsvarar en fuktkvot (FK) på ca 17 %.

Väggsyllar riskerar att drabbas av fuktskador på grund av naturlig fuktpåverkan. Detta i sin tur kan leda till mikrobiella skador (angrepp av mikroorganismer) som kan resultera i att mikrobiell lukt sprids till boendemiljön. Om väggsyllarna är rötskyddsbehandlade kan även en kemisk lukt förekomma.

Vi rekommenderar en fördjupad undersökning för att bedöma orsak och omfattning.

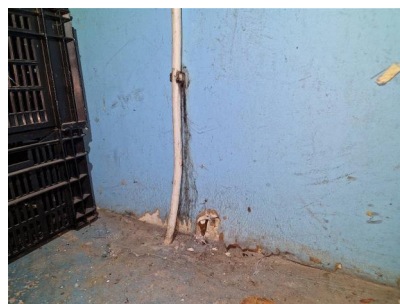
Missfärgningar, mikrobiell påväxt och fuktuppsug/deformeringar noterades lokalt på väggen intill vattenutkastaren i garaget.

Missfärgningar kan bero på olika saker, och kan vara ett tecken på en tidigare eller en pågående fuktskada.

Vid fuktindikering mot missfärgningarna noterades inga förhöjda fuktindikationer.

Vi rekommenderar en fördjupad undersökning för att bedöma orsak och omfattning.

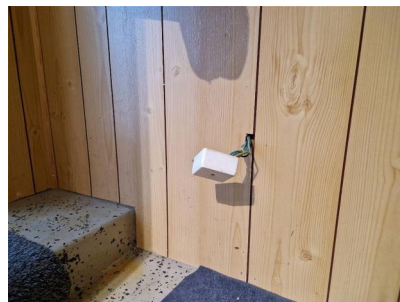
Den utanpåliggande kopplingsdosan är inte förankrad i väggen och skyddslock saknas på kopplingsdosan mot tvättstugan.

Förankra kopplingsdosan och montera ett skyddslock.

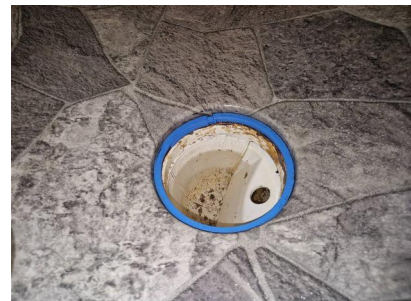
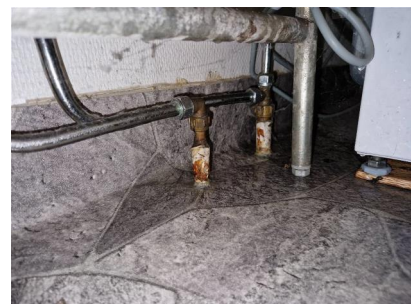
Golvbrunnarna är inte utbytta i samband med renovering.  
Rör genomföringar finns i golv.  
Renspropparna saknas till golvbrunnarna.

Risk finns att det nya tätskiktet inte har kunnat anslutas till golvbrunnarna på ett riktigt sätt, vilket kan leda till fuktskador i omkringliggande konstruktioner som möjlig följd.

Vid fuktindikering i utrymmet noterades inga förhöjda fuktindikationer.

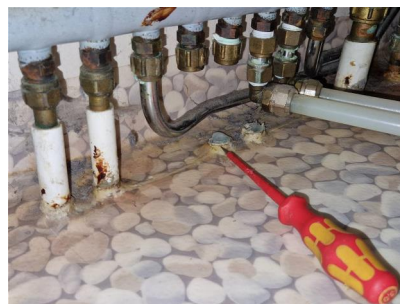
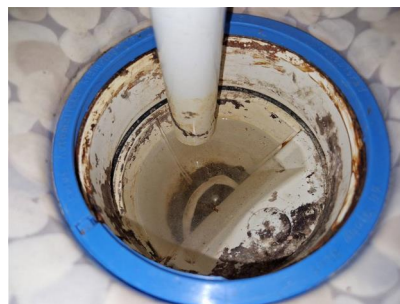
Otättheter förekommer lokalt intill rör genomföringarna i golvet vid bubbelbadkaret, där det även förekommer tätningar utförda med silikon. Golvbrunnarna är inte utbytta i samband med renoveringen.

Bristerna medför en ökad risk för att vatten kan tränga ner i omkringliggande konstruktioner och orsaka fuktrelaterade skador som möjlig följd.

Vid fuktindikering i utrymmet noterades inga förhöjda fuktindikationer.
