# Besiktningsprotokoll

Anticimex Försäkringsbesiktning i samarbete med Fastighetsbyrån

| Fastighetsadress:<br>Esplanaden 46 | |

| Besiktningsdatum:<br>2025-05-02 | Protokollnummer:<br>68972188 |

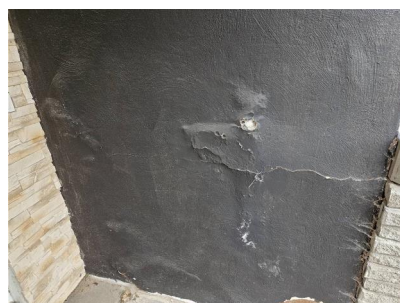
- Sprickor finns i vägg under balkong.

Vi rekommenderar en fördjupad undersökning för att bedöma orsaken till och omfattningen av detta, samt lämplig åtgärd.

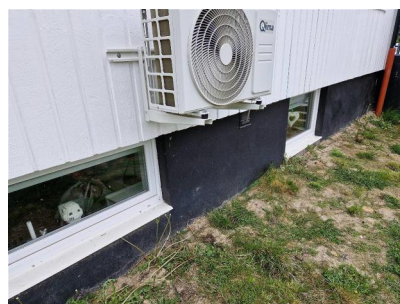
- Kondensvatten från luftvärmepumpens utedel leds inte bort från husgrunden.

Detta medför ökad risk för att vatten tränger in i anslutande konstruktioner, vilket i sin tur kan leda till fuktrelaterade skador. Observera att besiktning av byggnadens värmesystem eller värmepumpen inte har ingått i uppdraget.

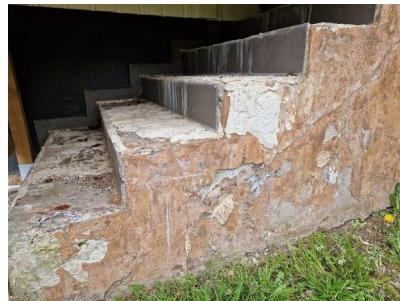
- Sprickor, färg och putssläpp noterades i äldre betongtrapp som fortfarande används.

Detta kan leda till fukt- och frysskador i konstruktionen.

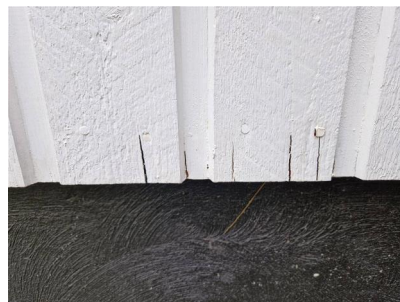
- Mindre torrsprickor noterades i fasadpanelen.

Dessa bedöms inte ha lett till bakomliggande skador.

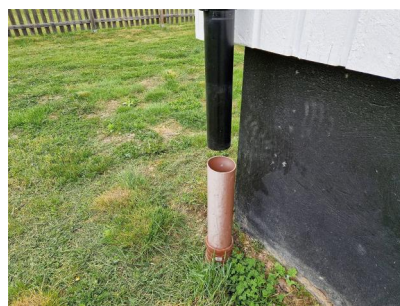
- Stuprör är bristfälligt anslutet till markledning lokalt.

Stuprör som avslutas intill huset (ovan mark) kan medföra en ökad fuktbelastning på grundmur/sockel som i sin tur kan leda till fuktrelaterade skador.

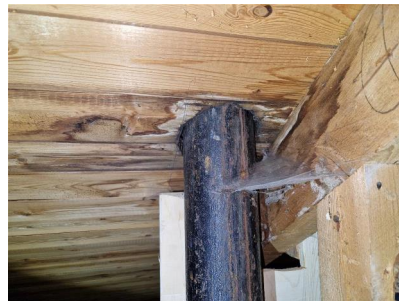
- Lokala fuktfläckar noterades i underlagstaket.
- Fuktindikering utan anmärkning vid besiktningstillfället.

Fuktfläckar kan bero på olika saker, och kan vara ett tecken på en tidigare eller ett pågående läckage.

Vi rekommenderar en fördjupad undersökning för att bedöma orsaken till och omfattningen av detta, för att komma fram till om någon form av åtgärd är nödvändig.

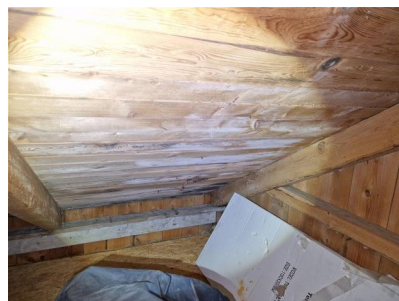
- Vid kontroll av vinden har fuktvärden under kritisk fuktnivå för mikrobiell tillväxt uppmätts, dock finns mikrobiell påväxt på underlagstak.

Fuktkvoten i underlagstak/takbjälkar uppmättes till 11 %.

Den upptäckta mikrobiella påväxten på underlagstaket är ett tecken på att vinden har tillförts eller tillförs fukt inifrån bostaden. Observera att besiktning av bostadens ventilationssystem inte har ingått i uppdraget.

För att komma tillrätta med detta kan fukttillförseln inifrån bostaden behöva minskas. Det kan göras genom att ventilationen i bostaden förbättras samt att eventuella otätheter i vindsbjälklaget (tak-/väggvinklar, taklucka med mera) tätas. Läs Anticimex faktablad om oppvärmade vindsutrymmen för tips och råd.

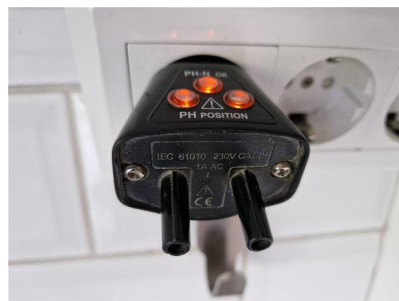
- Funktionskontroll av jordade eluttag vid diskbänk.

Vid stickprovskontroll av jordade eluttag noterades felkoppling (uttaget är ojordat).

Kontakta en elektriker för kontroll och åtgärd.

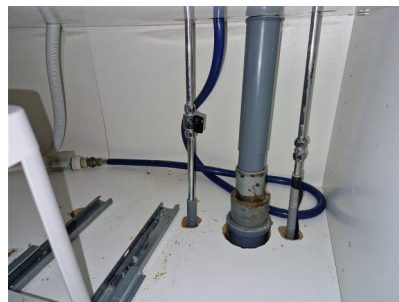
- Fuktskydd saknas i diskbänksskåp.

Utan fuktskydd är det svårt att upptäcka läckage från rörledningar. Vatten kan då tränga in i omkringliggande konstruktioner och orsaka fuktskador.

För att upptäcka eventuella läckage, installera ett fuktskydd.

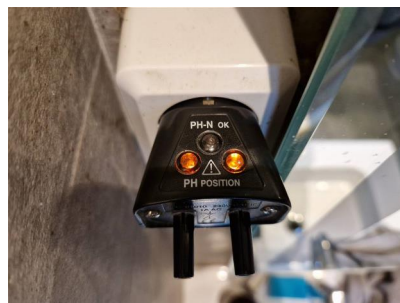
- Funktionskontroll av jordade eluttag i badrum

Vid stickprovskontroll av jordade eluttag noterades felkoppling.

Kontakta en elektriker för kontroll och åtgärd.

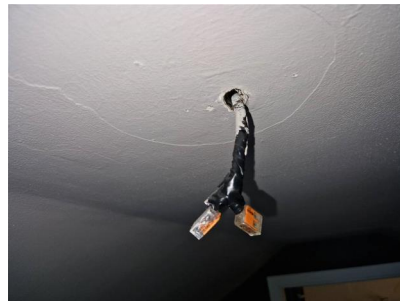
- Elkablar i utrymmet är äldre.

Äldre elkablar är en säkerhetsrisk som kan orsaka både personskador och brand.

Kontakta en elektriker för kontroll och åtgärd.

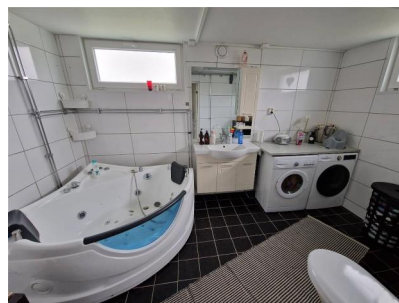
- Bom i klinkerplattor finns (ihåligt ljud när man knackar på plattor).

Felet som uppstått är att vidhäftningen mellan klinker och underlag har upphört. Sk "bom/ bomljud".

Detta bedöms som en mindre brist.

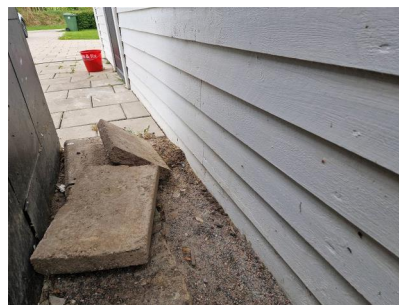
Avståndet mellan fasadbeklädnaden och marken är inte tillräckligt lokalt.

Eftersom fasadbeklädnaden avslutas för nära mark finns risk för att fukt från marken sugas upp i fasadpanelens nederkant. Detta kan orsaka fuktrelaterade skador i fasadbeklädnaden och bakomliggande konstruktioner.

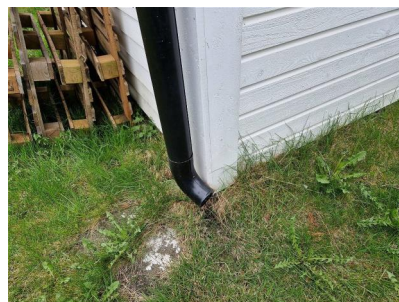
- Stuprör avslutas nära garage

Stuprör som avslutas intill husliv (ovan mark) kan medföra en ökad fuktbelastning på grundmur/sockel med fuktrelaterade skador som följd.

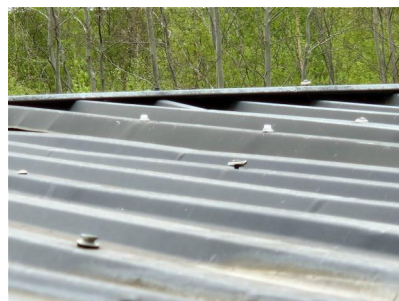
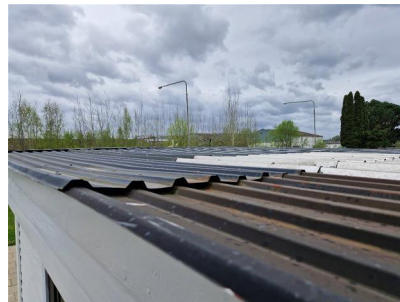
- Yttertaket är äldre.
- Takmaterial är inte anpassat till taklutningen.
- Klockspikar tätar bristfälligt.
- Plåten glipar.

Vi rekommenderar en fördjupad undersökning för att bedöma orsaken till och omfattningen av detta. (Se även notering garage invändigt).

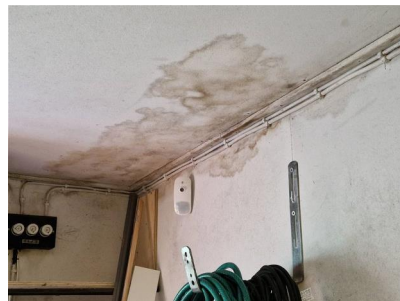
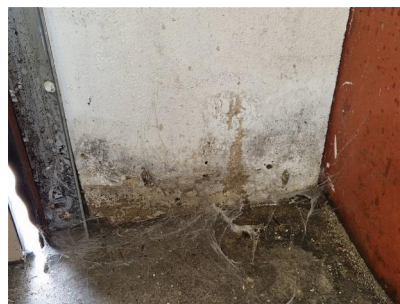
- Fuktbläck noterades i taket och på vägg.

Fuktbläckar kan bero på olika saker, och kan vara ett tecken på en tidigare eller en pågående fuktskada.

Vi rekommenderar en fördjupad undersökning för att bedöma orsaken till och omfattningen av detta.
