# Besiktningsprotokoll

Anticimex Försäkringsbesiktning i samarbete med Fastighetsbyrån

| Fastighetsadress:<br>Näverbovägen 24 | |

| Besiktningsdatum:<br>2025-04-28 | Protokollnummer:<br>68952354 |

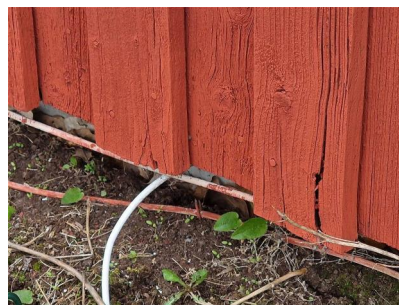
#### Utvändigt / Fasad

Fasadbeklädnaden har torrsprickor, speciellt södra sidan.

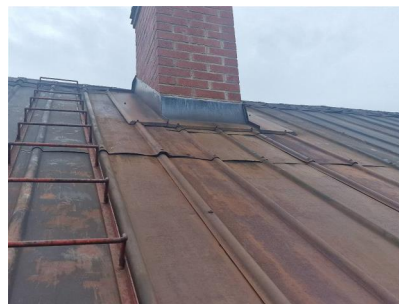
### Utvändigt / Tak

Yttertaket är ett äldre plåttak.  
Uppkrupna spikar förekommer och taket är rostigt.

Plåtdetaljer och eventuellt underlagsbeklädnad har enligt vår bedömning en begränsad livslängd. Eftersom husets taktäckning är äldre har det ett minskat motstånd mot vatteninträngning. Detta i sin tur kan leda till fuktskador på träläkt och vidare ner i underliggande konstruktioner.

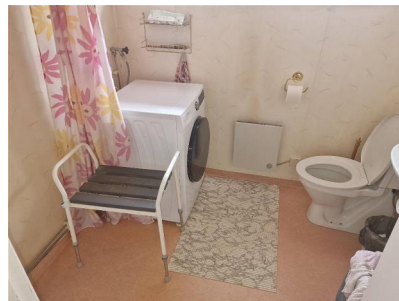
### Övre plan / Dusch/Toalett

Våtutrymmet har äldre yt-/tätskikt med plastmatta på golv och vägg. Foder är fuktpåverkade.

Eftersom funktionen, som innebär att ytskiktet/tätskiktet ska vara vattentätt, kan vara nedsatt finns en ökad risk att vatten tränger igenom ytskiktet/tätskiktet med vattenskador i omkringliggande konstruktioner som följd.

Fuktindikering i utrymmet gav inga förhöjda fuktindikationer.

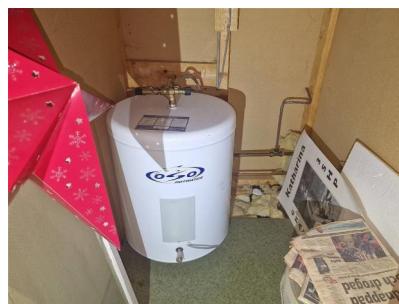
### Övre plan / Sidovindar

Varmvattenberedare placerad i sidovind. Golvbrunn finns inte i utrymmet.

I denna typ av utrymme bör en golvbrunn finnas. Avsaknaden utgör en ökad risk för fuktskador i omkringliggande konstruktioner.
