# Besiktningsprotokoll

Anticimex Försäkringsbesiktning i samarbete med Fastighetsbyrån

| Fastighetsbeteckning:<br>Skene-Backa 1:40 | |
| Fastighetsadress:<br>Backa Ringgata 17 | |

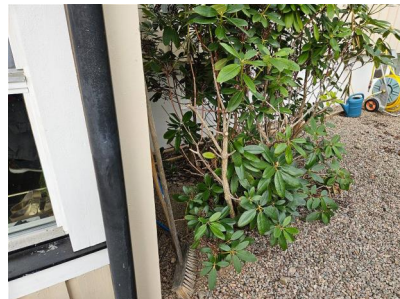
Huset är byggt i en svag sluttning där delar av kringliggande mark lutar mot husets samt att det finns växter intill grunden.

Detta medför en ökad fuktbelastning för husets grundläggning, vilket sig kan leda till fuktrelaterade skador. Växternas rötter kan även skada källarens utvändiga fuktskydd och huset markledningar.

För att minska risken för skador bör man överväga att ta bort växterna.

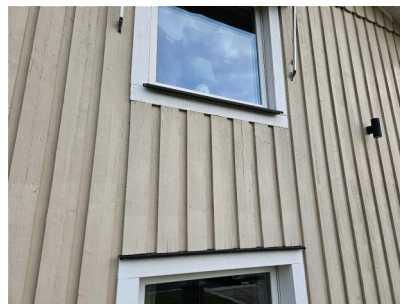
Delar av fasaden är i behov av målning/underhåll då det förekommer torrsprickor och mindre färgsläpp. Vidare noterades att vissa brädor/foder ligger i kontakt med plåtarbeten, altaner är vidbyggda mot delar av fasaden samt avstånden mellan marken och fasaden till höger om entrédörren är aningen lägre än vad som rekommenderas.

Detta medför en ökad fuktbelastning på grund av sämre vattenavvisande förmåga, vilket i sig kan resultera i fuktrelaterade skador på fasaden. Altanens placering försvårar även åtkomligheten vid målning och underhållsarbeten.

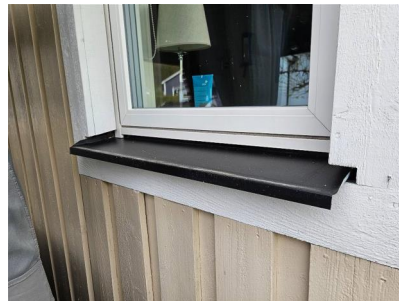
- Vissa plåtarbeten har otätheter vid infästning/foder.
- Ett fönster har äldre isolerglas,
- Vardagsrummets västra fönster är rötskadat och behöver bytas ut.
- Vissa av de äldre 3-glas fönsterna är i behov av målning/underhåll.
- Vissa överbleck är monter under ovanliggande foder.

Detta medför en ökad risk för fuktrelaterade skador på grund av sämre vattenavvisande förmåga, vilket till viss del redan skett vid västra vardagsrumsfönstret. Äldre isolerglas löper ökad risk för att drabbas av kondens/missfärgningar mellan glaset.

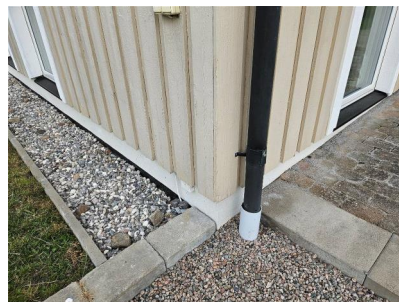
Stuprör och hängrännor är äldre och har färgsläpp. Vidare noterades att lövsilar saknas vilket innebär risk för stopp i dagvattenledningen som i sin tur kan leda till fuktrelaterade skador.

Förslagsvis byts hängrännor och stuprör i samband med framtida takrenovering varpå de då kompletteras med lövsilar samt att stuprörens falsar bör vändas bort från fasaden.

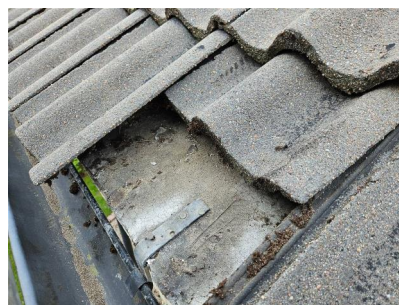
Yttertaket besiktigade från anliggande steg från baksidan, taksteg och plåttakets ovasidan.

Yttertaket bedöms som äldre och har uppnått sin tekniska livslängd då, bl.a. takpappen är torr och spröd samt att takpannor är slitna och i sämre skick.

Kontakta en takläggare för att renovera taken med betongpannor. I samband med detta bör underliggande konstruktioner kontrolleras efter eventuella följdsador.

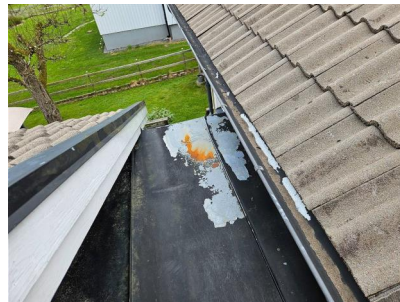
Det bandtäcka plåttaket bedöms som äldre och har färgsläpp samt ytliga rostangrepp.

Rostangreppen kan på sikt förvärras och innebära att takplåten rostasöder och att läckage kan uppstå.

För att undvika detta bör man se till att plåttaket tvättas och målads med lämplig färgsystem.

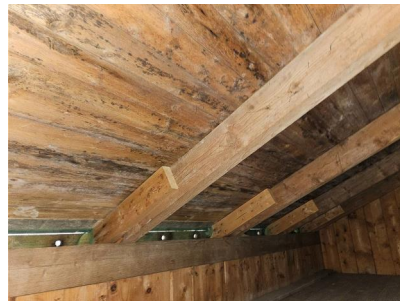
Vid husets vindsutrymmen noterades missfärgningar av mikrobiell påväxt på delar av underlagstaket, dock är missfärgningarna i betydligt mindre omfattning vid tillbyggnadsdelensnockvind.

I kombination med att vissa av husets vistelserum inte har några friskluftventiler är detta ett tecken på att vinden tillförs fukt inifrån bostaden. Observera att besiktning av bostadens ventilationssystem inte har ingått i uppdraget.

För att komma tillrätta med detta kan fukttillförseln inifrån bostaden behöva minskas. Det kan göras genom att ventilationen i bostaden förbättras samt att eventuella otätheter i vindsbjälklaget (tak-/väggvinklar, taklucka med mera) tätas. Läs Anticimex faktablad om ouppvärmda vindsutrymmen för tips och råd.

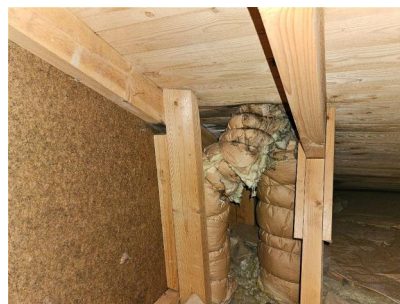
Vidare noterades lokala fuktfläckar på underlagstaket som bedöms vara orsakade av otätheter i yttertaket som till viss del har åtgärdats. Vid fuktmätning i de fläckar som gick att komma åt noterades inga förhöjda fuktvärden.

Se även "Utvändigt - Tak" då taken med betongpannor är i behov av renovering.

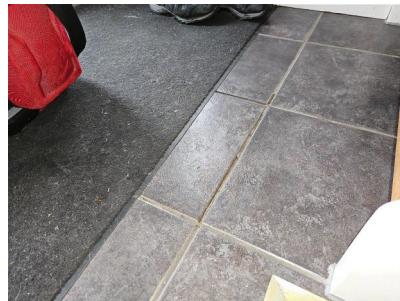
Flera klinkerplattor har släppt från underlaget vilket uppmärksammades genom "Bom-ljud" och spruckna fogar.

Detta har troligtvis orsakats av brister underarbetet vilket i sig inte bedöms kunna leda till skada men istället innebär en ökad risk för att lösa plattor spricker vid hård belastning.

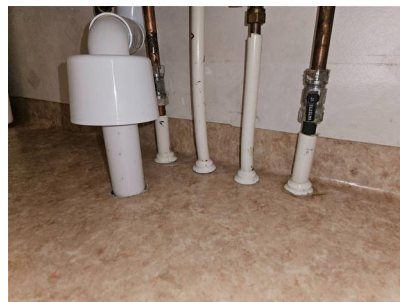
Utrymmet golvbrunn är inte utbytt i samband med renovering varpå den är av äldre standard, det finns rör genomföringar i golvet, handfatsavloppets genomföring i golvet är otät samt att delar av golvfallet har bakfall till lokal lågpunkt i mitten av utrymmet. Vid fuktindikering noterades inga avvikelser.

Detta medför en ökad risk för att utrymmet golvbrunnanslutning och golvmatta inte håller tätt, vilket i sig kan leda till fuktrelaterade skador.

Se även "Insamlingar av upplysningar och handlingar" då avloppet i bjälklaget troligen lagts med för svagt fall.

För att minska risken för skador bör man fortsatt tillämpa utrymmets duschabin samt se till att golvbrunnens vattenlås rengörs regelbundet för att undvika eventuella stopp.

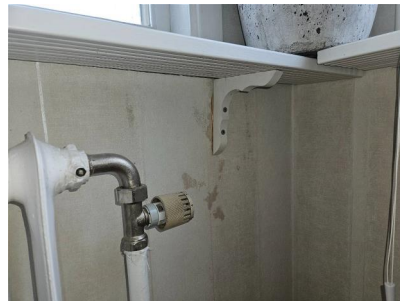
Det finns en lokal fuktfläck på väggen under fönster åt söder.

Sett till att inga förhöjda fuktindikationer uppgavs vid fuktindikationer och fönsters tidigare otäta plåtarbeten tätas bedöms fläcken som äldre och anses inte ha lett till kritiska följdskador.

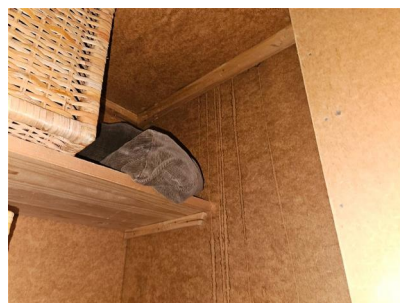
På väggen i klädkammaren noterades äldre rinnmärken som bedöms vara orsakat vid tiden innan vindsfönstret byttes ut. Vid fuktindikering noterades inga avvikelser.

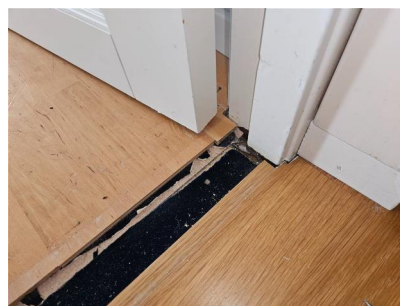
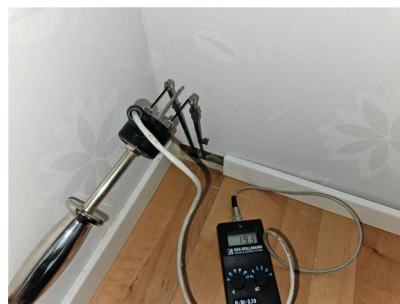
Vid kontroll av de tillbyggnadsdelens påbyggda golv och väggkonstruktioner lossades tröskeln till sovrum ett med syfte att undersöka typ av golvkonstruktioner. Vid springa under tröskeln noterades att golv består av sk. flytande golvkonstruktion av cellplastskivor, golvspånskivor och laminatgolv. I springa noterades inga avvikande lukter.

De utreglade väggkonstruktionerna kontrollerades utfördes genom provhåltagning bakom golvsockeln i hörnet på sovrum 1. Genom provhålet noterades att väggsylar till de utreglade väggarna ligger i nivå under golvkonstruktionen samt att fuktkvoten uppgavs till 19,3%, vilket är strax över gränsvärdet (17%) för mikrobiell tillväxt, dock noterades inga avvikande lukter i provhålet eller vid de andra golv/väggvinklarna i tillbyggnadsdelen.

I källare bör man undvika just organiska & täta material mot väggar och golv på grund av riskerna för just naturlig fuktvandring och mikrobiell påväxt. För att bedöma lämplig åtgärd rekommenderas en vidare byggnadsteknisk undersökning av de utreglade väggkonstruktionerna och de flytande golvkonstruktionerna där orsak ock omfattning av det förhöjda fuktvärden bör säkerställas.

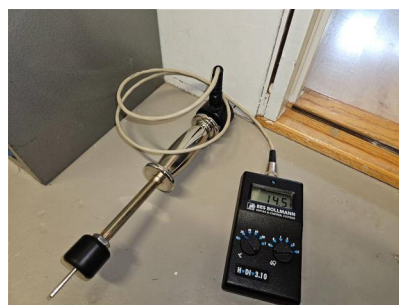
Utrymmet har försetts med ett flytande laminatgolv som lagts ovan på en luftspalts bildande mar (blå platonmatta). Vid luktkontroll längs med golv/väggvinklar noterades inga avvikande lukter och vid fuktmätning i mellanväggssyll från verkstaden uppgavs fuktkvoten till 14,5%, vilket är under gränsvärdet för mikrobiell tillväxt.

Flytande golvkonstruktion och eventuella väggssyllar riskerar att drabbas av fuktskador på grund av naturlig fuktpåverkan om fuktskyddet är bristfälligt utfört alternativt saknas vilket då kan leda till lukt av mikrobiell karaktär.

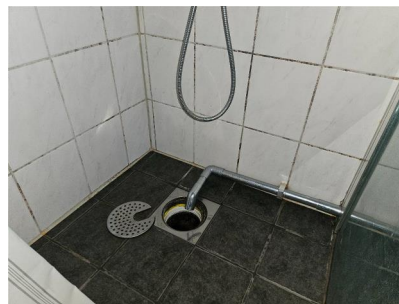
Badrummet golvbrunn är av äldre standar och rostangripen där det lokalt utförda tätskiktet anslutets via en förhöjningsring. Vid fuktindikering noterades inga avvikelser.

Sett till kringliggande konstruktioner byggts med murade/mineraliska material anses risken för fuktrelaterade skador som ringa. Dock finns risk för att brunnen och de äldre avloppstammarna på sikt kan rosta söder, varpå stopp och läckage kan uppstå.

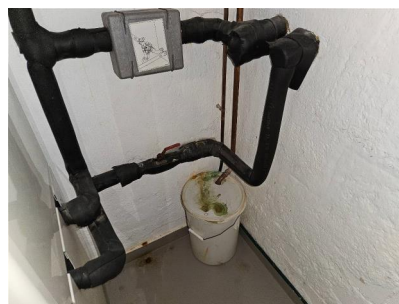
Utrymmet har ingen golvbrunn, varpå spillvatten från värmesystemet leds via slang till tvättstugans golv och brunn eller ner i eget kärl bredvid värmepumpen.

Vid eventuella läckage kan detta medföra att vatten blir ståendes på golvet, vilket i sig inte bedöms kunna leda till kritiska skador då kringliggande väggkonstruktioner är murade.

Vid framtida renovering bör man dock överväga att monter an brunn i utrymmet.

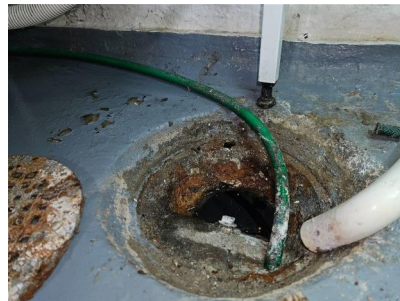
Utrymmet golvbrunn är rostangripen samt avloppstammar i golvet bedöms bestå av äldre gjutjärnsstammar.

Detta medför en ökad risk för stopp och eventuella läckage som i sin tur kan leda till fuktrelaterade skador.

Förslagsvis byts äldre delar och brunnar i samband med framtida renoveringar.
