# Besiktningsprotokoll

Anticimex Försäkringsbesiktning i samarbete med Fastighetsbyrån

| Fastighetsadress:<br>Rönnvägen 11 | |

| Besiktningsdatum:<br>2025-04-10 | Protokollnummer:<br>68954813 |

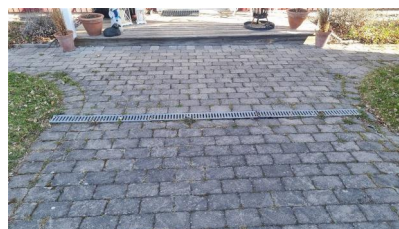
Marken lutar mot huset.

- Framför entrén finns en brunn.

Viktigt med noggrant underhåll i form av rengöring/rensning för att förhindra stopp.

Detta innebär en ökad fuktbelastning mot grunden vilket i sin tur kan orsaka fuktskador i huset.

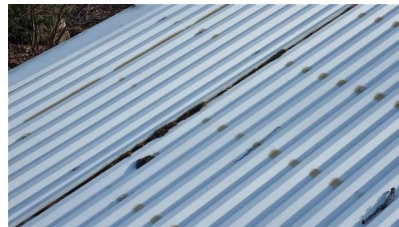
Följande noteras på uterummet.

- Utrymmets träkonstruktioner är i begynnande behov av målning och underhåll.

- Mossa och löv i takskarvar.

Rekommenderar att se över målningsbehovet.

Rekommenderar att rensa/tvätta taket.

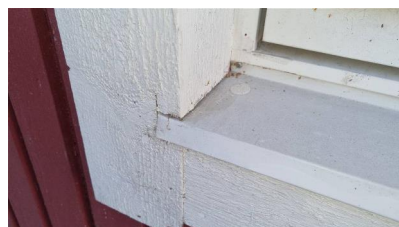
Fönsterblecken sticker ut för kort från fasaden.

Detta medför en ökad risk för fuktskador i bakomliggande konstruktioner.

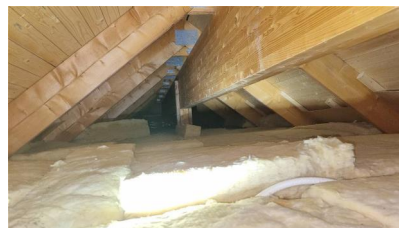
Vindsutrymmet kunde inte besiktas eftersom landgångar saknas.

Från luckan uppmättes fuktvärden under gränsvärdet och normal lukt upplevdes. Fuktkvoten uppmättes 9% i underlagstak/takbjälke.

- Det noteras att limträbalken inte är monterad i centrum på takstolarna. Detta bedöms inte ha lett till några bakomliggande skador.

Vi rekommenderar en kompletterande besiktning när landgång monterats.

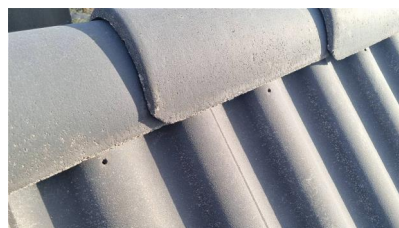
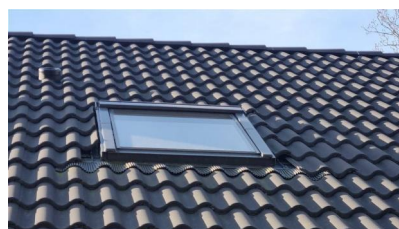
Följande noteras på yttertaket.

- Nockpannor täcker bristfälligt på några ställen och översta pannraden är ospikad.

(Nockband saknas).

- Två takpannor saknas vid ett takfönster.

Detta medför en ökad risk för fuktskador i underliggande konstruktioner.

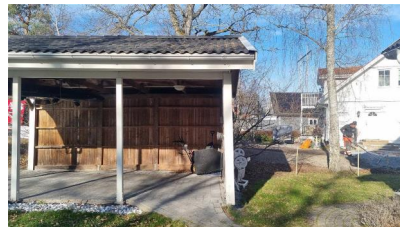
Carporten är lite skev och har satt sig.  
Rekommenderar kontakt med snickare för kontroll och åtgärdsförslag.

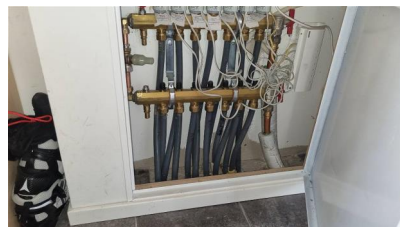
Golvvärmefördelare saknar vattentät botten.  
Här kan man med fördel installera en vattenvarnare för att få en indikation på ett eventuellt läckage.

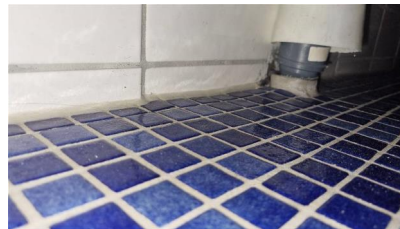
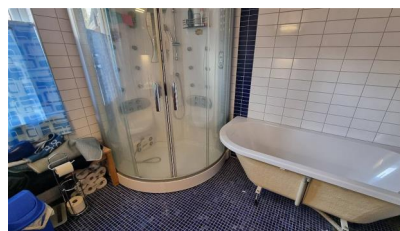
Våutrymmet har äldre yt-/tätskikt.

- Handfatsavloppet sitter för nära vägg.
- Rörslits saknar vattentät botten.
- Bristfälligt golvfall.
- Golvbrunnen och ytorna under/bakom duschkabin är obesiktad.

Eftersom funktionen, som innebär att ytskiktet/tätskiktet ska vara vattentätt, kan vara nedsatt finns en ökad risk att vatten tränger igenom ytskiktet/tätskiktet med vattenskador i omkringliggande konstruktioner som följd.

Fuktindikering i utrymmet gav inga onormala fuktindikationer.

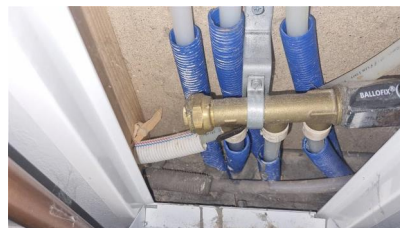
Utrymmet har äldre yt-/tätskikt.

- Rörslits saknar vattentät botten.
- Avloppsrör från tvättmaskin är inte fastklamrad.

Eftersom funktionen, som innebär att ytskiktet/tätskiktet ska vara vattentätt, kan vara nedsatt finns en ökad risk att vatten tränger igenom ytskiktet/tätskiktet med vattenskador i omkringliggande konstruktioner som följd.

Fuktindikering i utrymmet gav inga onormala fuktindikationer.

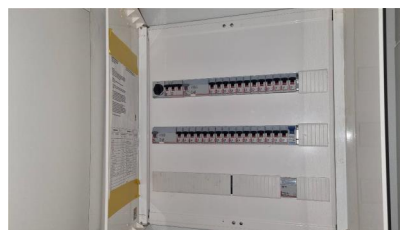
El-centralen har jordfelsbrytare och gruppförteckning.

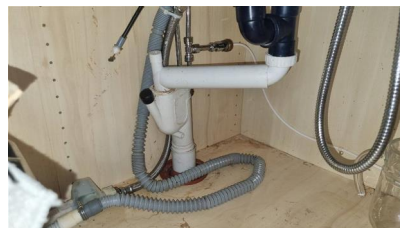
Fuktskydd saknas i diskbänksskåp.

Utan fuktskydd är det svårt att upptäcka läckage från rörledningar. Vatten kan då tränga in i omkringliggande konstruktioner och orsaka fuktskador.

För att upptäcka eventuella läckage, installera ett fuktskydd.

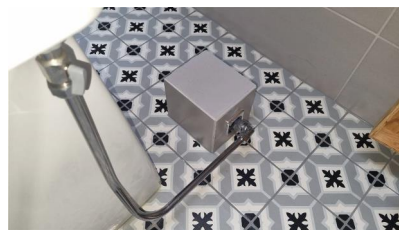
Följande noteras i våtutrymmet.

- Rör genomföring finns i klack på golvet.
- Golvfallet är plant utanför duschzon.

Detta medför en ökad risk för fuktskador i omkringliggande konstruktioner.

Fuktindikering i utrymmet gav inga onormala fuktindikationer.
