**Fastighetsuppgifter**

Norsen 1

Backvägen 2

| Uppdragsnummer | R8056 |

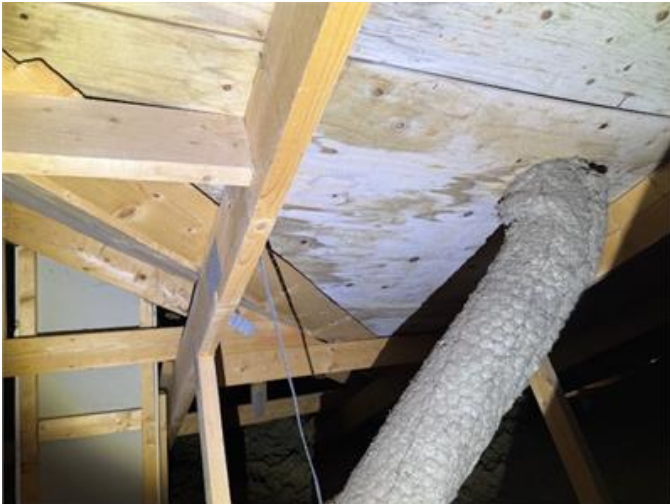
| Besiktningsresultat | | | | | |
|---|---|---|---|---|---|
| Vind | | X | | | Fuktfläckar och mikrobiell påväxt förekommer på underlagstak, vilket bör kontrolleras regelbundet för att fastställa om åtgärdsbehov föreligger. Se exempelbild pos 1. |

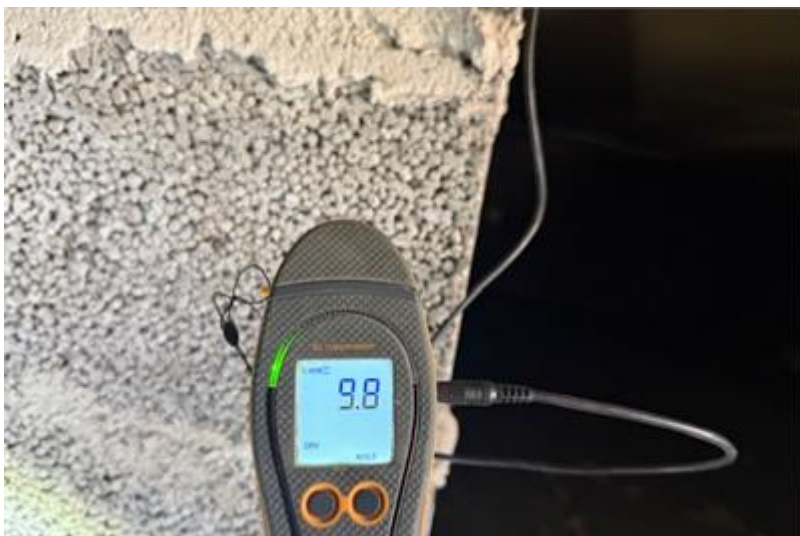
Fuktkvoten i bjälklagets undersida uppmättes till 10%.

Det kritiska gränsvärdet för mikrobiell tillväxt brukar anges till ca 15-17% fuktkvot (FK).

I grunden finns en installerad kondensavfuktare där kondensvattenslangen har lossnat från avloppsanslutningen, vilket bör åtgärdas.
