**Fastighetsuppgifter**

Utby 3:72

Gamla vägen 4A

| Uppdragsnummer | O27777 |

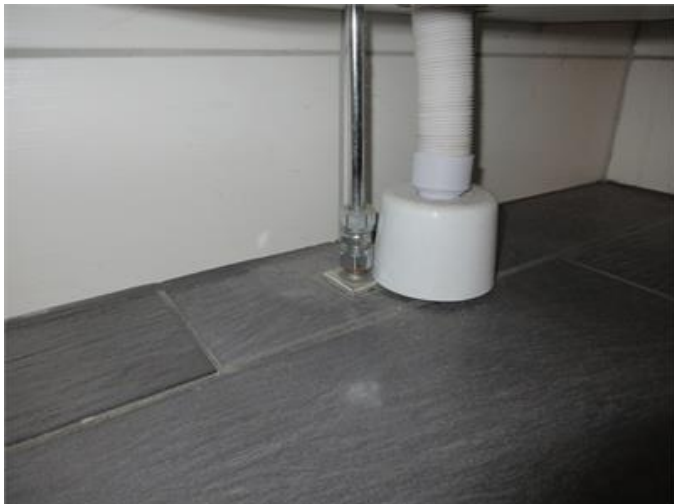
| Besiktningsresultat | | | | | |
|---|---|---|---|---|---|
| Toalett | | X | | | Rör genomföringar förekommer i golvet, se kommentar/riskanalys. |

**Toalett:** Rör genomföringar i golv förekommer, vilket ökar risken för skador i underliggande konstruktioner vid ett läckage.

Rör genomföring i våtrumsgolv

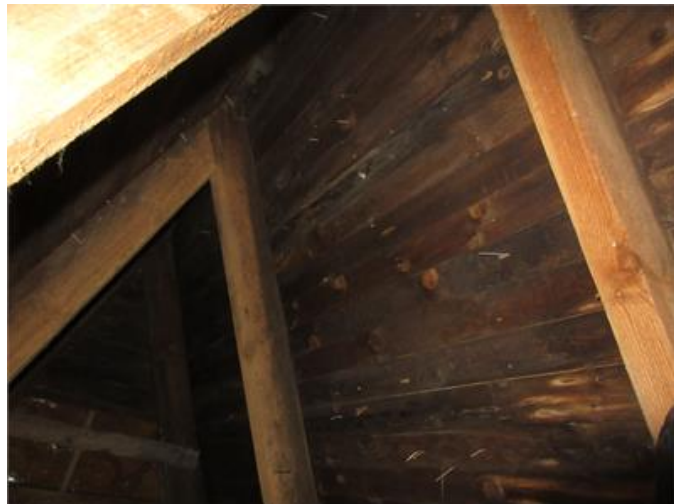
| Besiktningsresultat | | | | | |
|---|---|---|---|---|---|
| Vind | | | X | | Det noterades mikrobiell påväxt på insida yttertaket samt torröta, se kommentar/riskanalys. |

**Vind:** När det finns brister i tätningen mellan ett kallt och ett varmt utrymme finns det en risk att relativt varm och fuktig luft kommer ut från det varma utrymmet till det angränsande kalla utrymmet och träffar en kall yta och kondenserar. Missfärgning på yttertaksstrukturen är en indikering på att inneluften har kommit ut i vinden så att ett gynnsamt klimat för en mikrobiell tillväxt har uppstått. Det kan vara en indikering på att ventilationen inomhus är undermålig. För detta fortgå finns det en risk att man kan få skador på konstruktioner som i en förlängning påverkar byggnaden och inomhusmiljön negativt. Det noterades även torröta i yttertaket. En fortsatt teknisk undersökning rekommenderas för att utreda orsak och omfattning till skadorna på vinden.

Mikrobiell påväxt på vinden

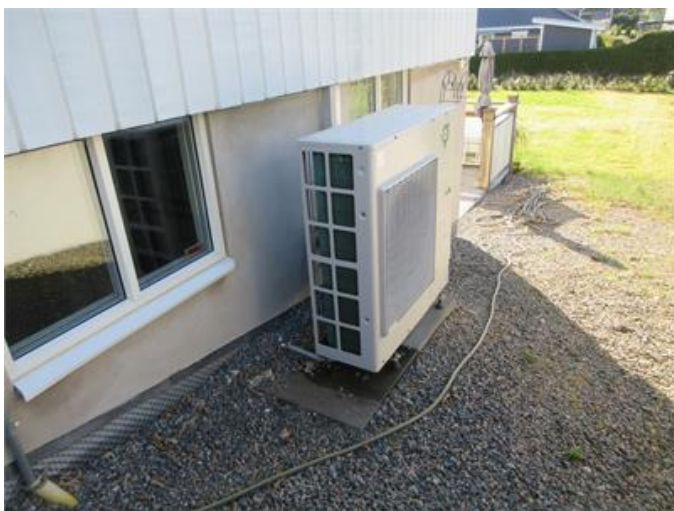
**Fasad:** Om kondensvatten från värmepumpens utomhusdel som är monterad på fasaden inte leds bort utan får rinna ut i anslutning till byggnaden finns det en risk att man ökar fuktillskottet i grundkonstruktionen som då kan orsaka skador i byggnaden.

Värmepumpens utomhusdel vid fasaden

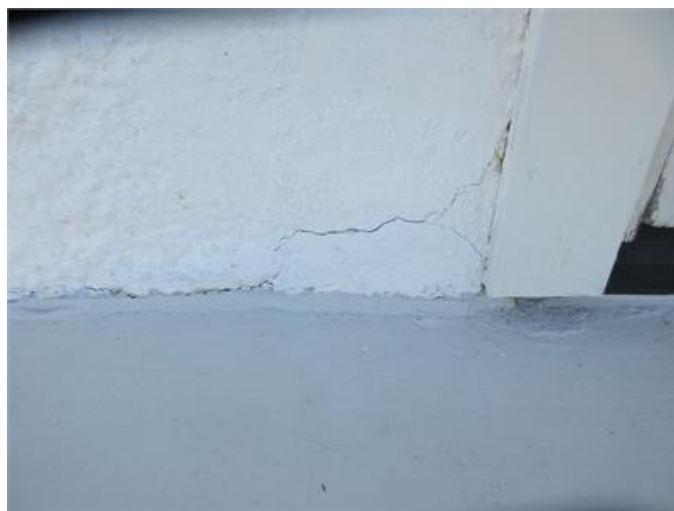
| Besiktningsresultat | | | | | |
|---|---|---|---|---|---|
| Fasad | | X | | | Det noterades putssläpp/sprickor i fasaden vid entrédörren, värmepumpens utomhusdel är placerad vid fasaden, se kommentar/riskanalys. |

När det är putssläpp/sprickor i fasaden finns det en risk att vatten kan tränga in och orsaka skador som påverkar byggnaden negativt.

Spricka/putssläpp i fasaden vid entrédörren

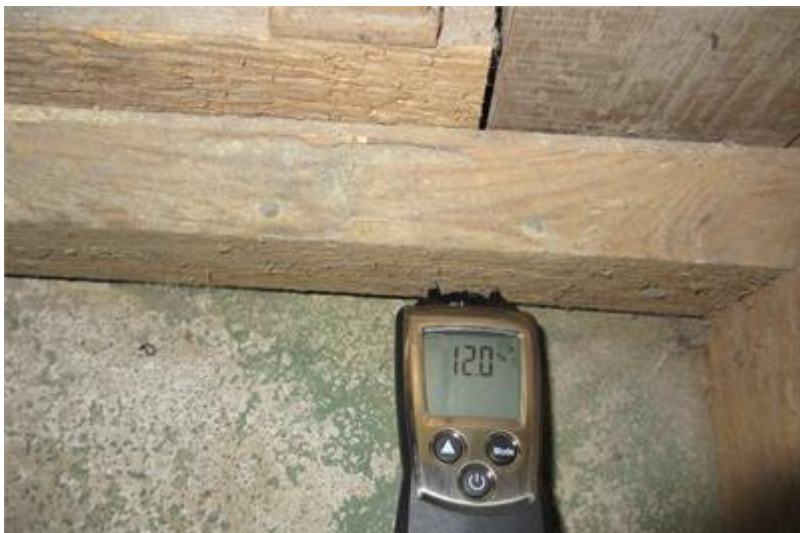
Det kritiska gränsvärdet för mikrobiell tillväxt i trä brukar anges till ca 17 % fuktkvot (FK). Vid stickprovsvis fuktkvotsmätning i en innervägg i trappskrubben, uppmättes ca 12 %.
