# Besiktningsprotokoll

Anticimex Försäkringsbesiktning i samarbete med Fastighetsbyrån

| Fastighetsadress:<br>Stenhuggargatan 8 | |

| Besiktningsdatum:<br>2025-04-28 | Protokollnummer:<br>68975531 |

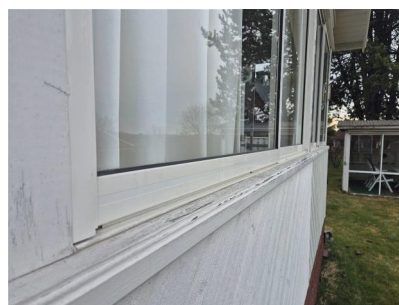
Fönsterbleck saknas på fönsterpartier på uterummet.

Avsaknad av fönsterbleck medför en ökad risk för att vatten kan rinna in och orsaka fuktrelaterade skador i omkringliggande konstruktioner.

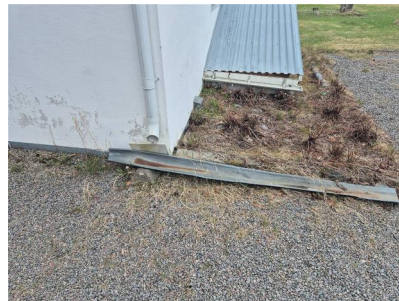
Stuprör är inte anslutet till markledning.

Stuprör som inte är anslutet till markledning kan medföra en ökad fuktbelastning på grundmur/sockel som i sin tur kan leda till fuktrelaterade skador.

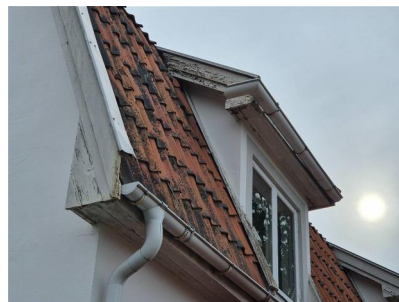
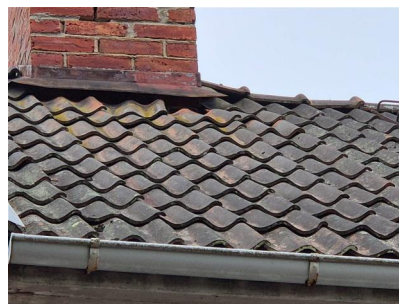
Yttertaket är äldre.

Takpannor, plåtdetaljer och underlagspapp har enligt vår bedömning en begränsad livslängd. Eftersom husets taktäckning är äldre har det ett minskat motstånd mot vatteninträngning. Detta i sin tur kan leda till fuktskador på träläkt och vidare ner i underliggande konstruktioner.

Vindskivor på huset är i behov av målning/underhåll.

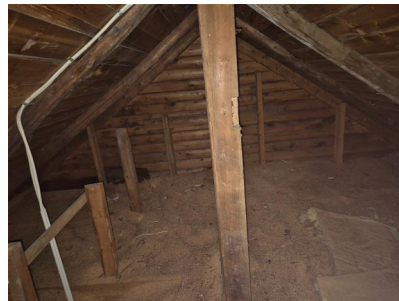
Vid kontroll av vinden uppmättes fuktvärden under kritisk fuktnivå för mikrobiell tillväxt och en normal lukt upplevdes. Fuktkvoten i underlagstak/takbjälkar uppmättes till 6 %.

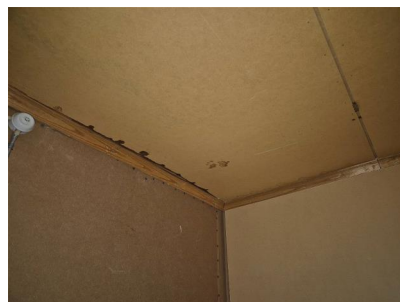
Fuktfläckar noterats på innertak i förrådet.

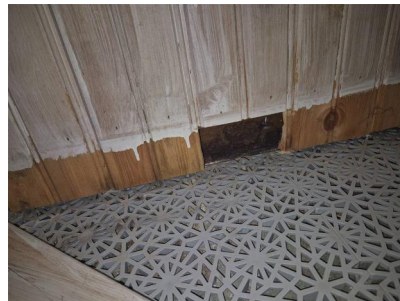
Vid kontroll av konstruktion uppmättes fuktvärden under kritisk nivå för mikrobiell tillväxt och normal lukt upplevdes.

Källargrundmurar med påreglade isolerade ytterväggar.

Fuktkvoten uppmättes till 10 %, den relativa fuktigheten uppmättes till 68 % och en normal lukt kunde kännas i golv/vägg vinkel.

Befintlig påreglad vägg och eventuella väggsyllar riskerar att drabbas av fuktskador på grund av naturlig fuktpåverkan. Detta i sin tur kan leda till mikrobiella skador (angrepp av mikroorganismer) som kan resultera i att mikrobiell lukt sprids till boendemiljön. Om regler/syllar är tryckimpregnerade kan även en kemisk lukt förekomma.

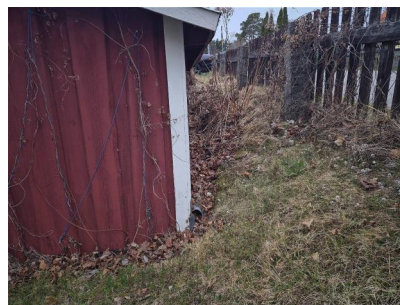
Marken lutar mot garaget.

Detta innebär en ökad fuktbelastning mot grunden vilket i sin tur kan orsaka fuktskador i huset.

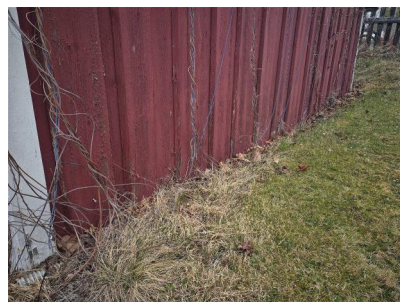
Avståndet mellan fasadbeklädnaden och marken är inte tillräckligt.

Eftersom fasadbeklädnaden avslutas för nära mark finns risk för att fukt från marken suggs upp i fasadpanelens nederkant. Detta kan orsaka fuktrelaterade skador i fasadbeklädnaden och bakomliggande konstruktioner.

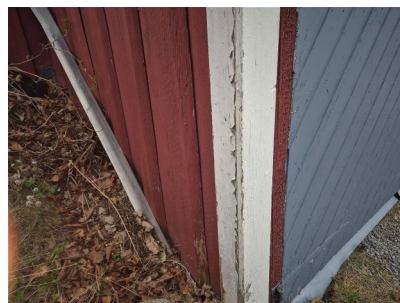
Knutbrädor är i behov av målning/underhåll.

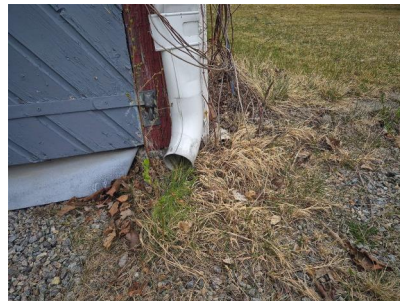
Stuprör avslutas nära garaget.

Stuprör som avslutas intill husliv (ovan mark) kan medföra en ökad fuktbelastning på grundmur/sockel med fuktrelaterade skador som följd.
